# VYHODNOCENÍ POVODNÍ V ČERVNU A ČERVENCI 2009 NA ÚZEMÍ ČESKÉ REPUBLIKY

## VLIV VODNÍCH DĚL NA PRŮBĚH POVODNÍ A JEJICH POŠKOZENÍ

Dílčí zpráva

**Nositel dílčí části:** VODNÍ DÍLA - TBD a.s.  
Hyberská 40  
110 00 Praha 1

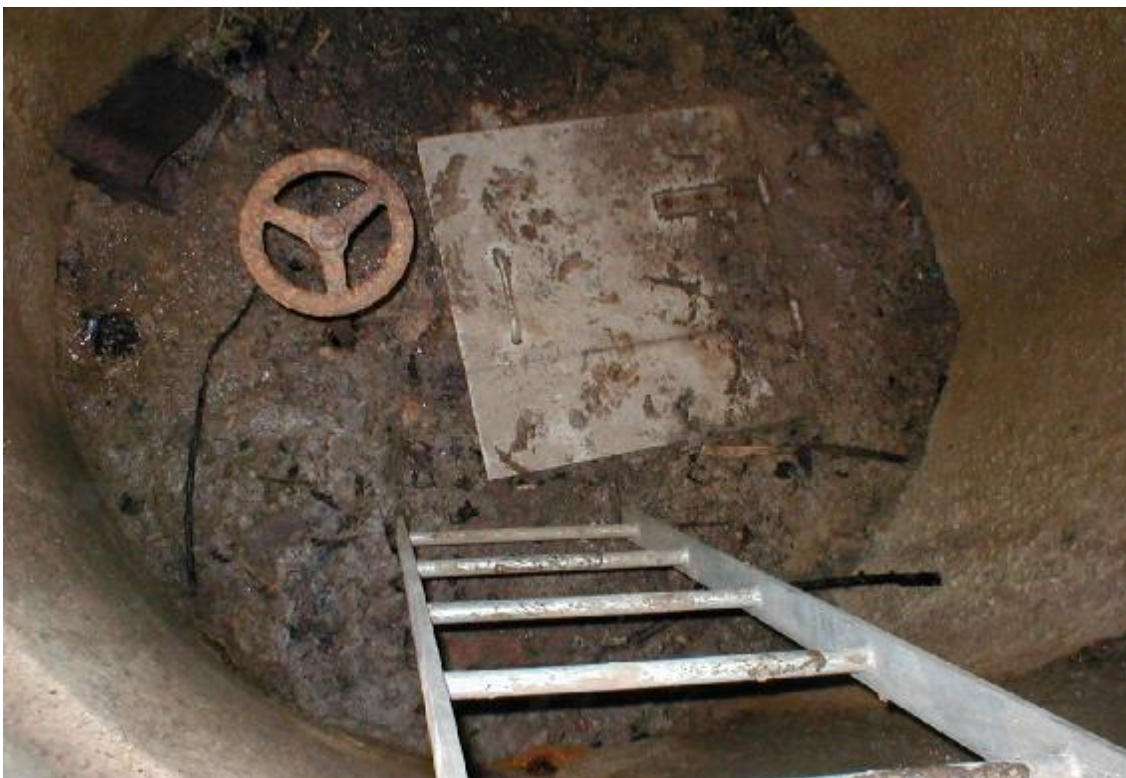
Obr. 4 – Sesuvem posunutá šachta spodních výpustí

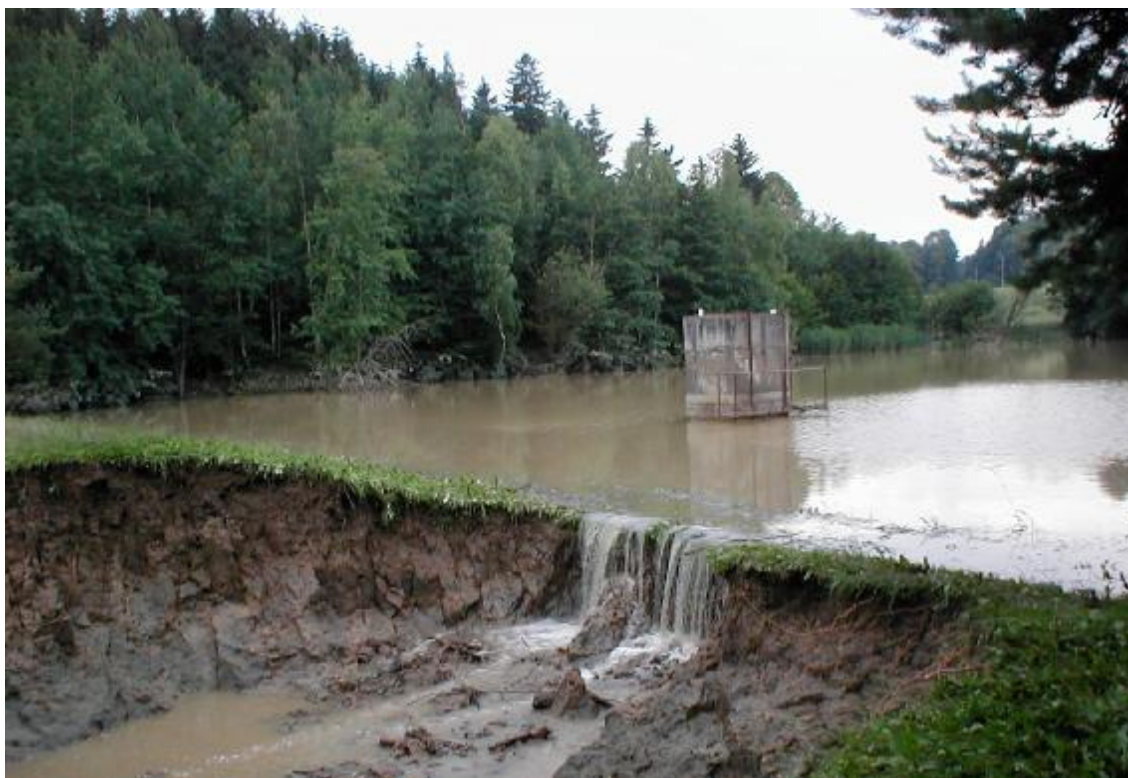
Obr. 1 – Protržená hráz před otevřením spodní výpusti

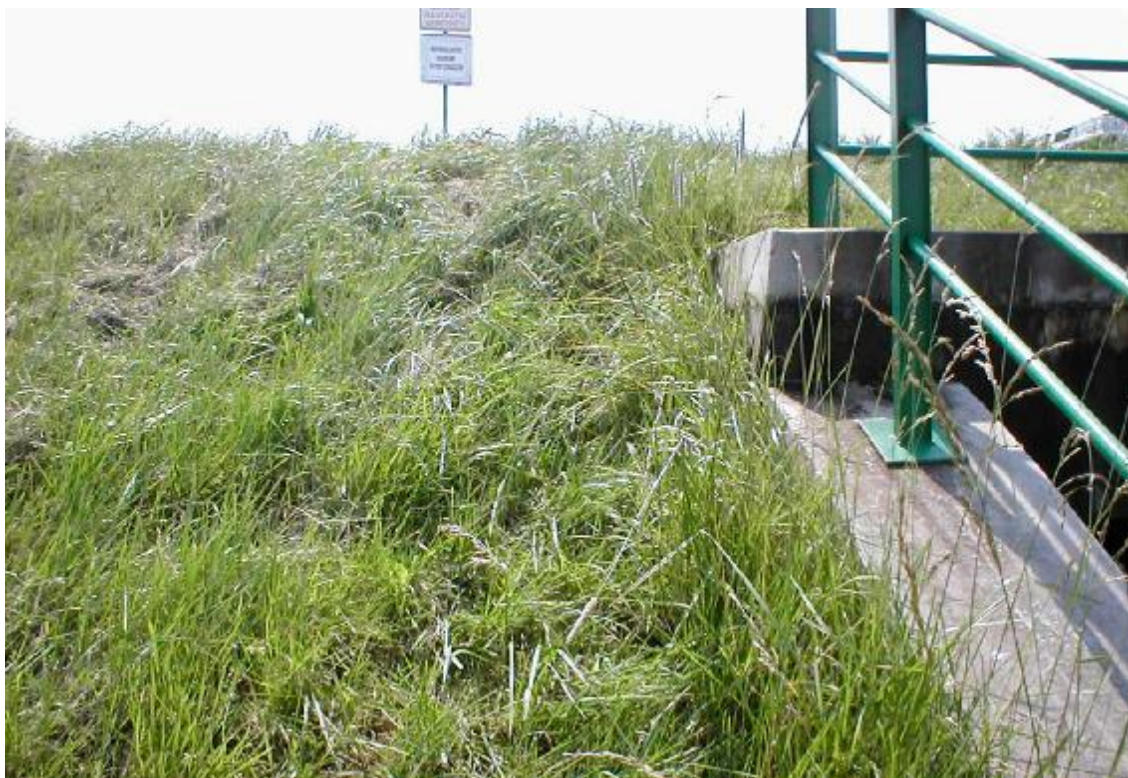
Obr. 3 – Pod korunou výsak – voda ze svahu

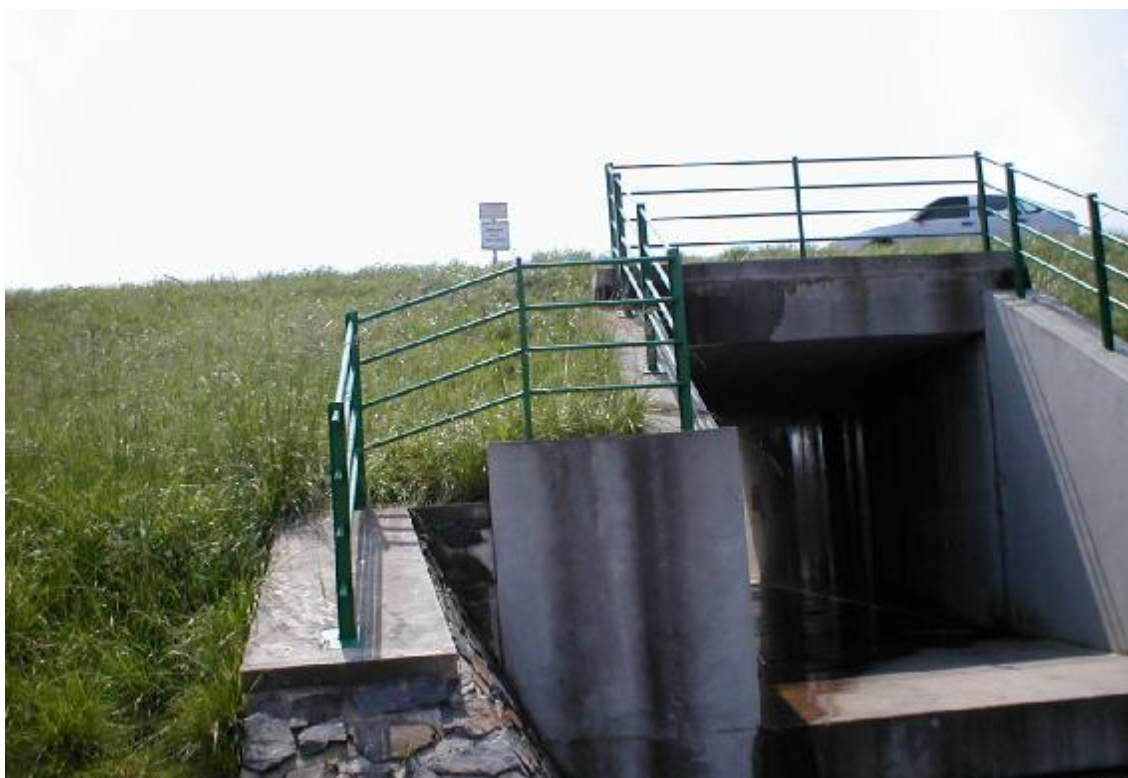
Obr. 4 – Pohled na vzdušnou stranu bezpečnostního přelivu

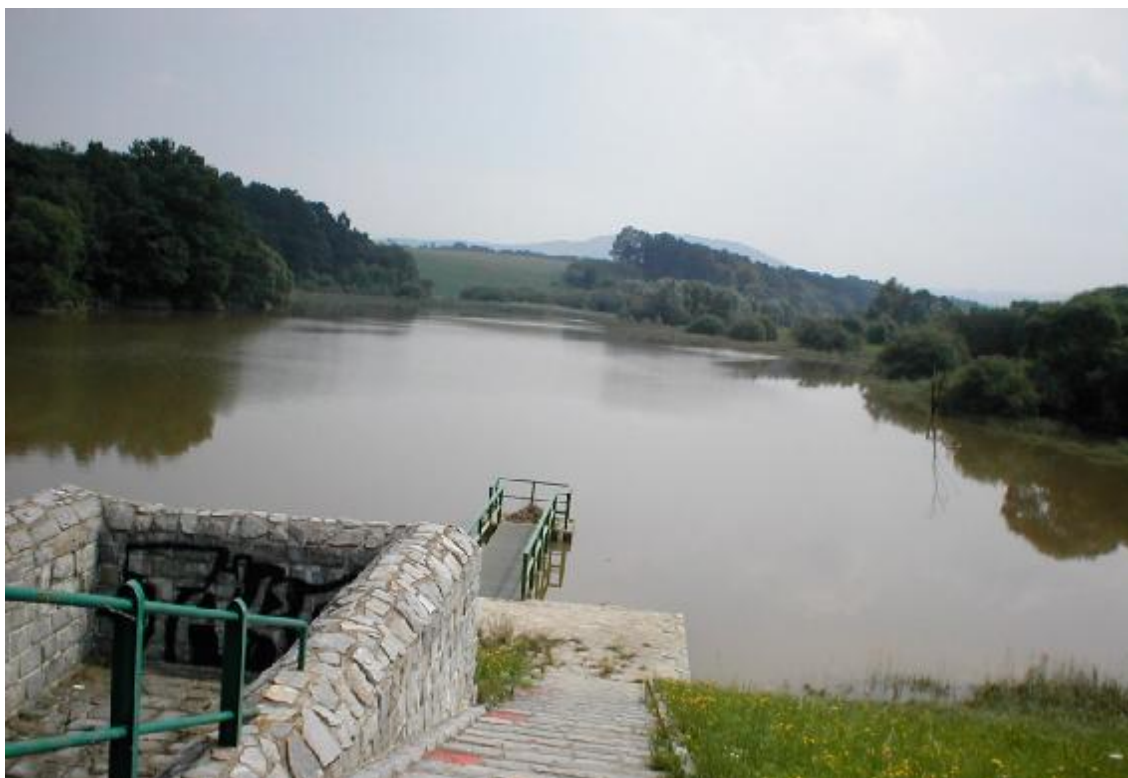
Obr. 1 – Pohled do nádrže – přeliv a spodní výpust

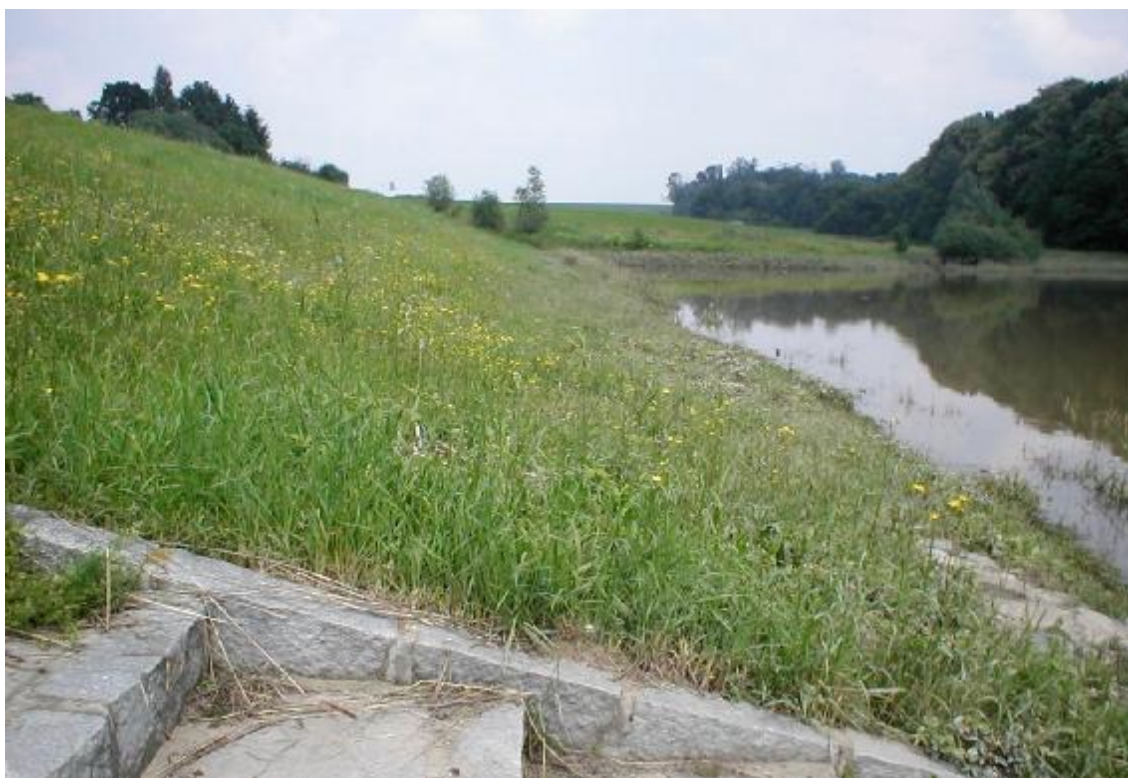
Obr. 2 – Úroveň hladiny vody při povodni

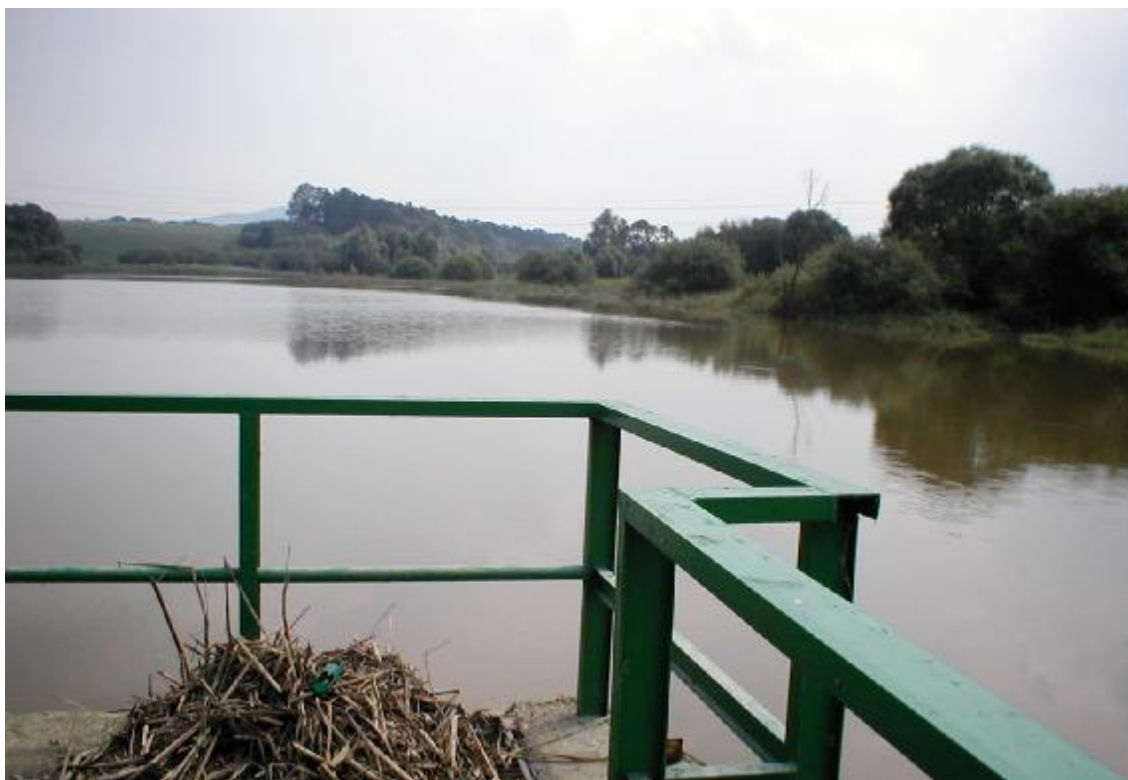
Obr. 3 – Naplaveniny na rožku spodní výpusti

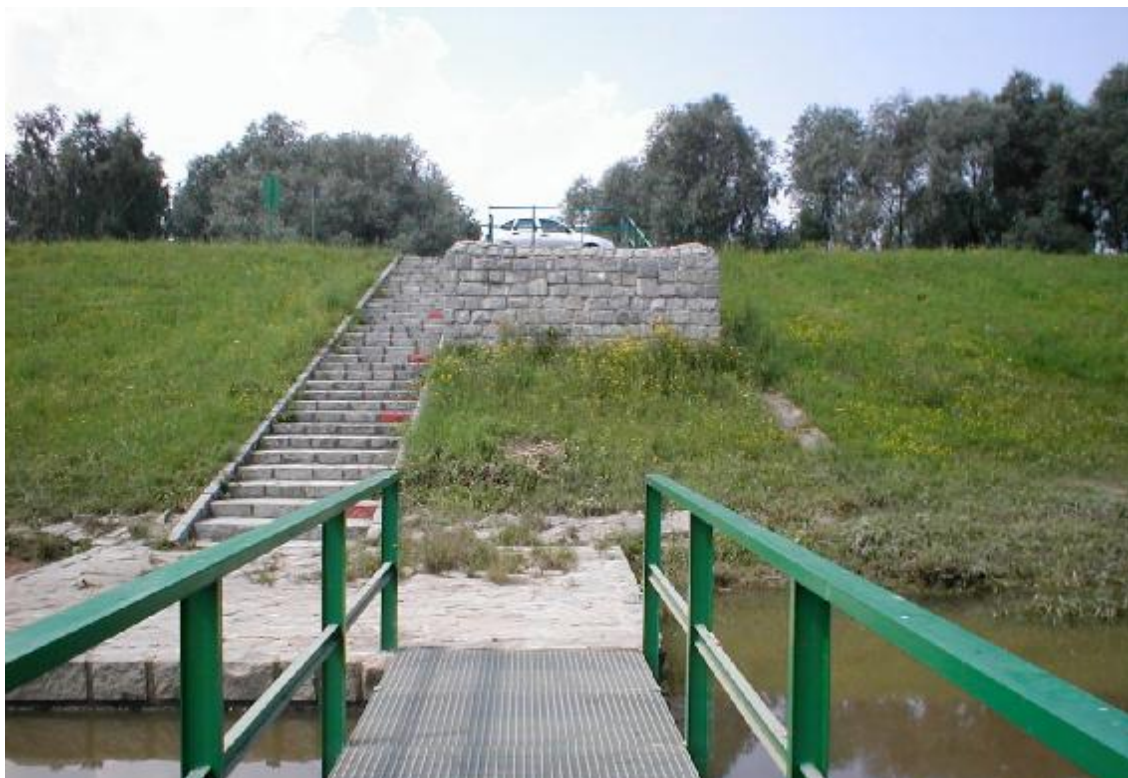
Obr. 4 – Pohled na bezpečnostní přeliv

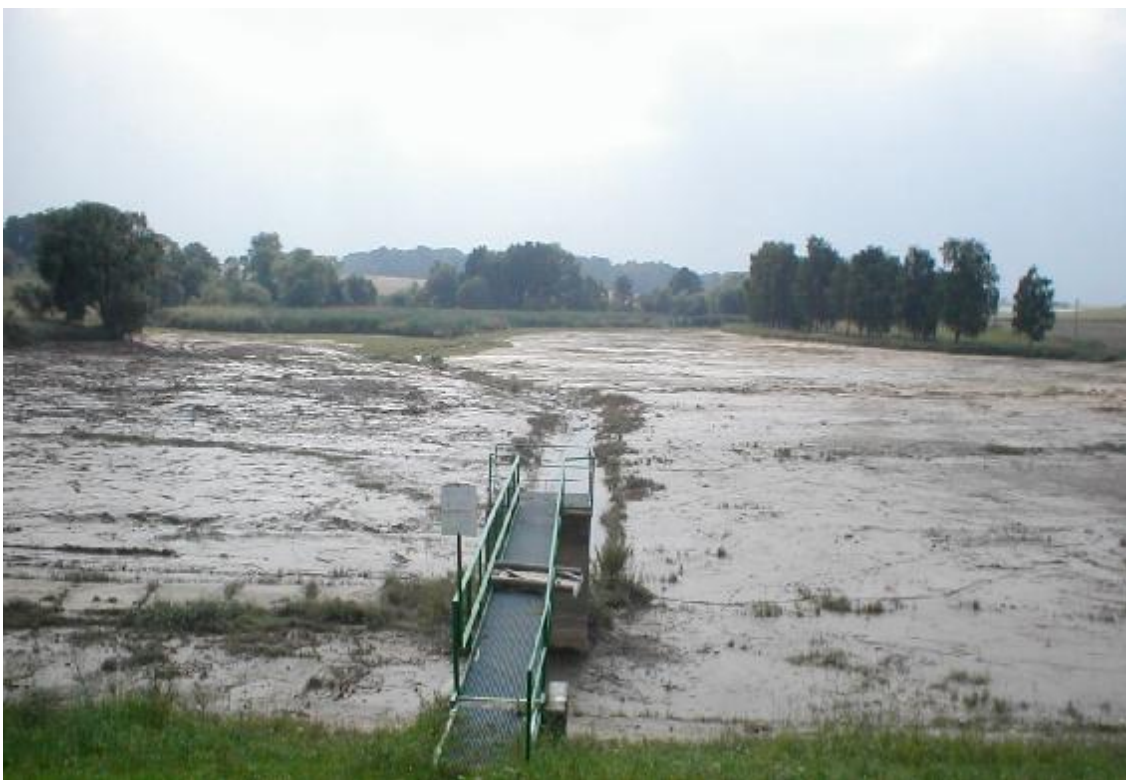
Obr. 1 – Zátopa a výpustný objekt po průsaku povodně

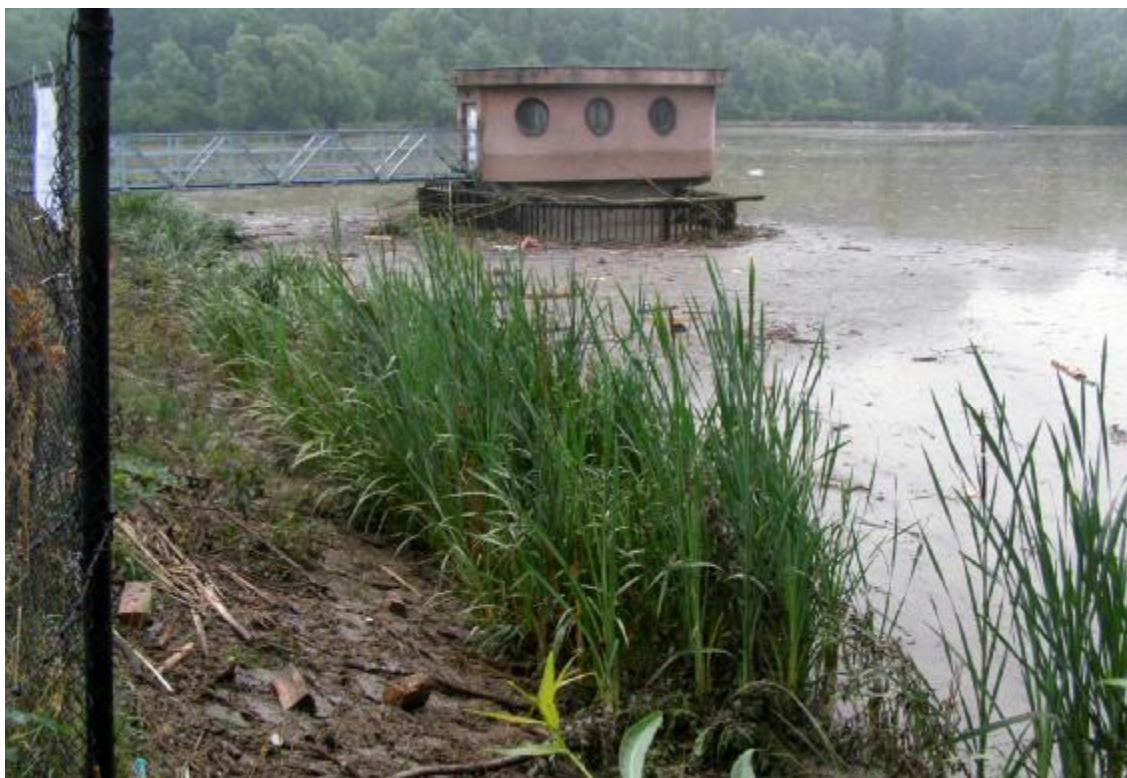
VD bylo při průchodu povodně poškozeno, dle získaných informací a místní prohlídky došlo k poškození vzdušního svahu, odpadního a obtokového koryta, zanesení nádrže splaveninami, poškození nátokových objektů.

Obr. 1 – Sdružený objekt a zanesené česle

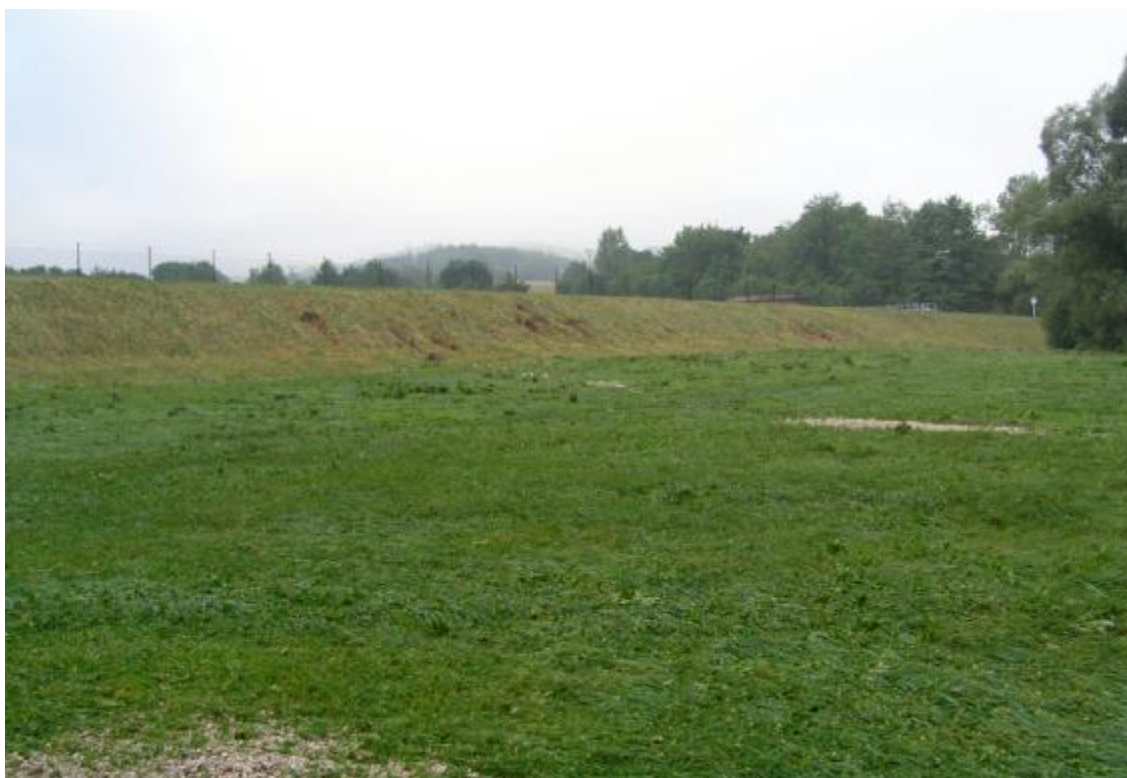
V průběhu povodně došlo k přelití hráze paprskem vody o výšce až 20 cm, na několika místech došlo k soustředění paprsku vody – uprostřed hráze - v místě rozpleteného pletiva a v místě poklesu koruny hráze v prostoru neuzavřené chráničky kabelu těsně pod asfaltovým povrchem. V těchto místech došlo na vzdušném svahu ke vzniku největších výmolů.

Obr. 2 – Přelitý vzdušný svah nádrže

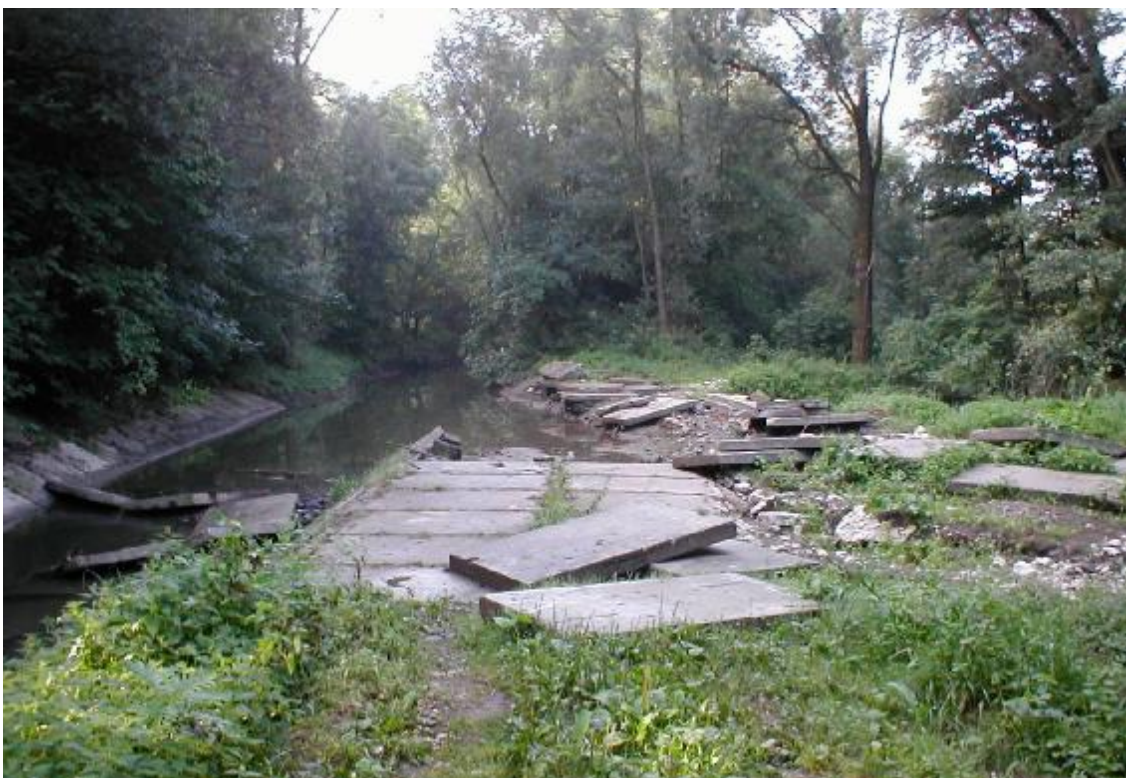
Obr. 3 – Devastované opevnění na nálevku do nádrže – rozdělovací objekt

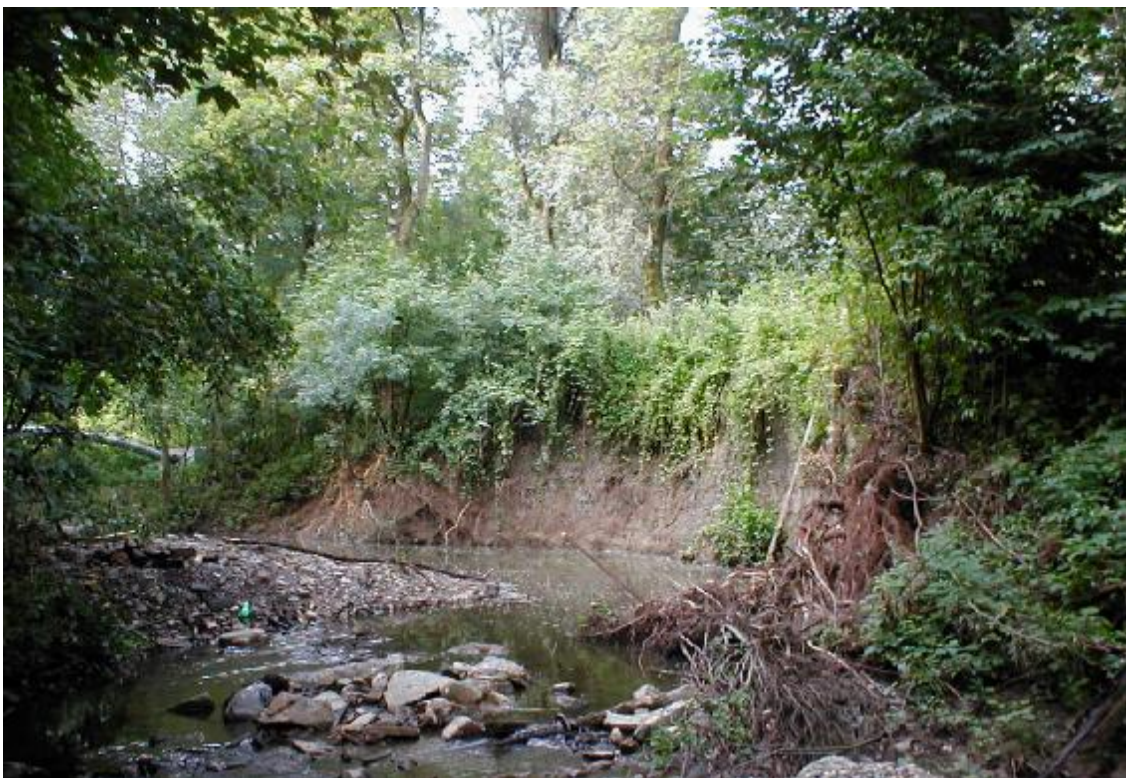
Obr. 4 – Erodivaný břeh toku pod hrází

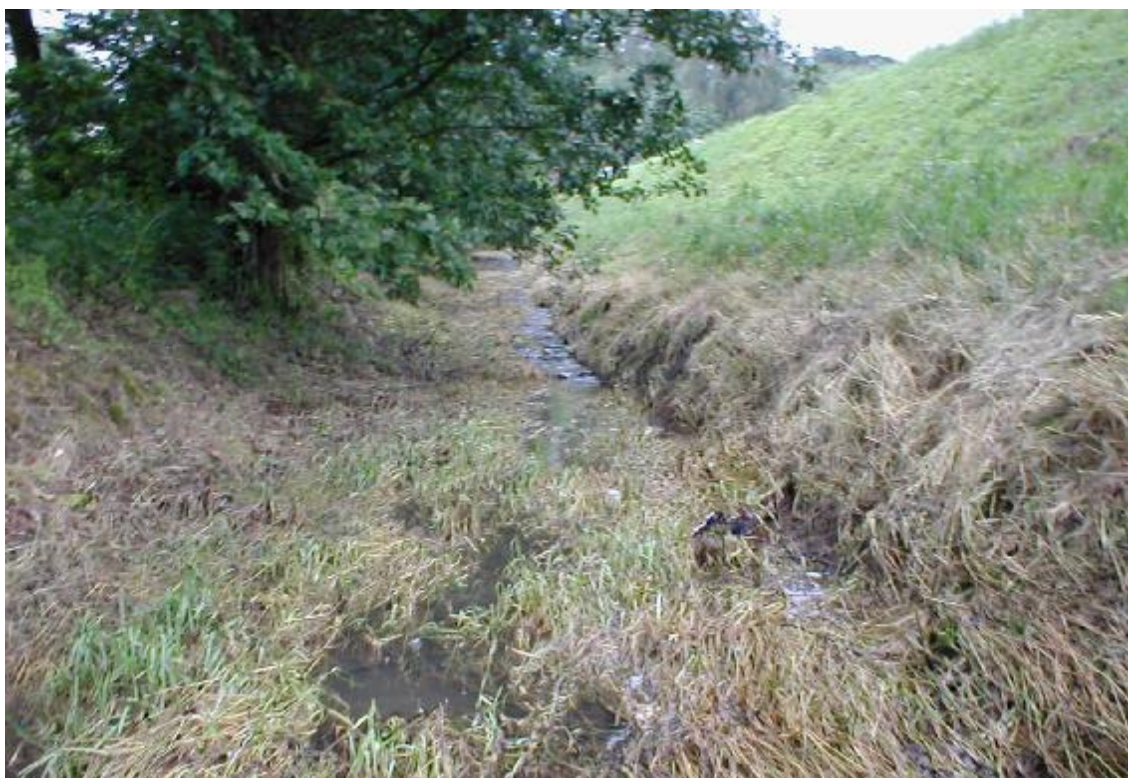
Vodní dílo nebylo významněji poškozeno, zvýšil se průsak z hráze u přelivu a na patě hráze vlevo od spodní výpusti je rozsáhlé zamokření.

Obr. 2 – Odpadní koryto od přelivu – voda z průsaku

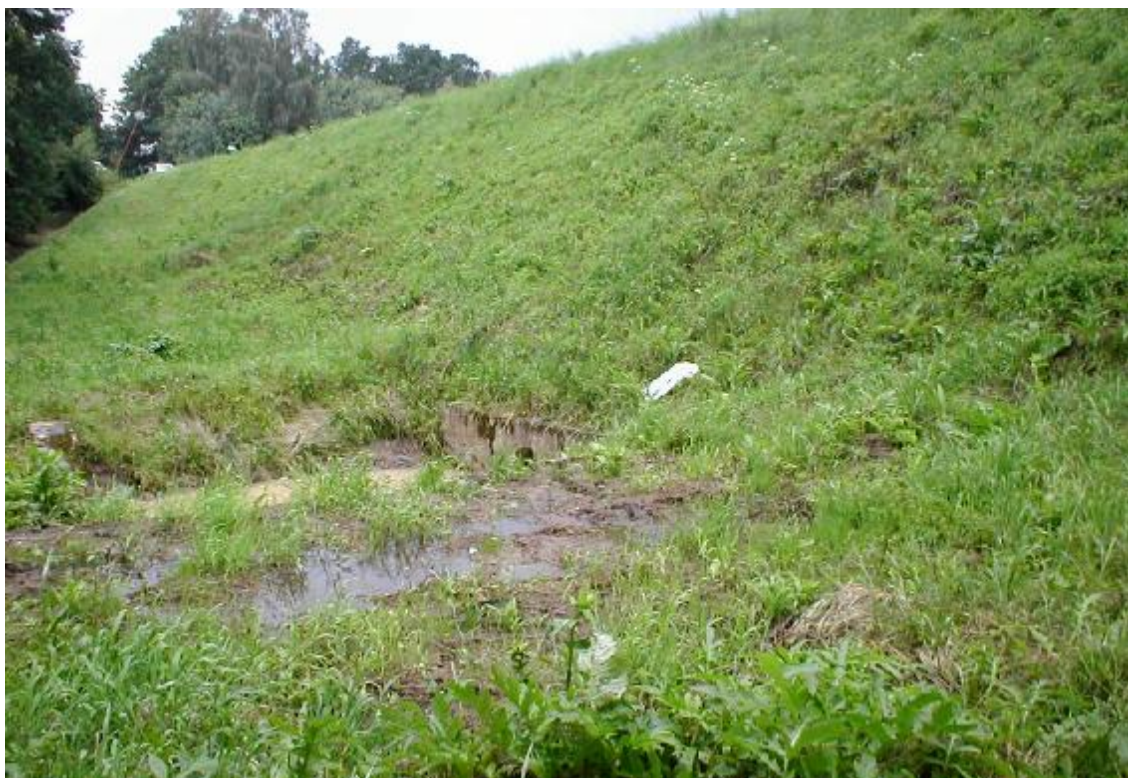
Obr. 3 – Silné zamokření paty hráze

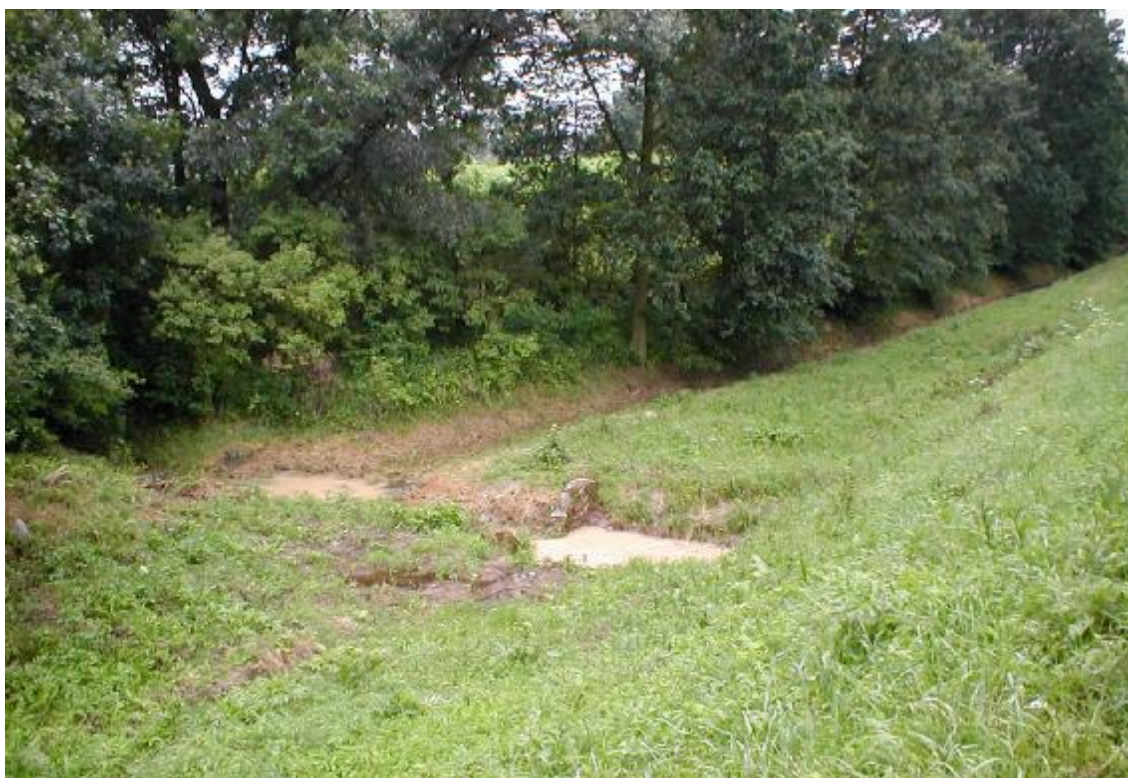
Obr. 4 – Vyústění spodní výpusti – silně zamokřené okolí v patě

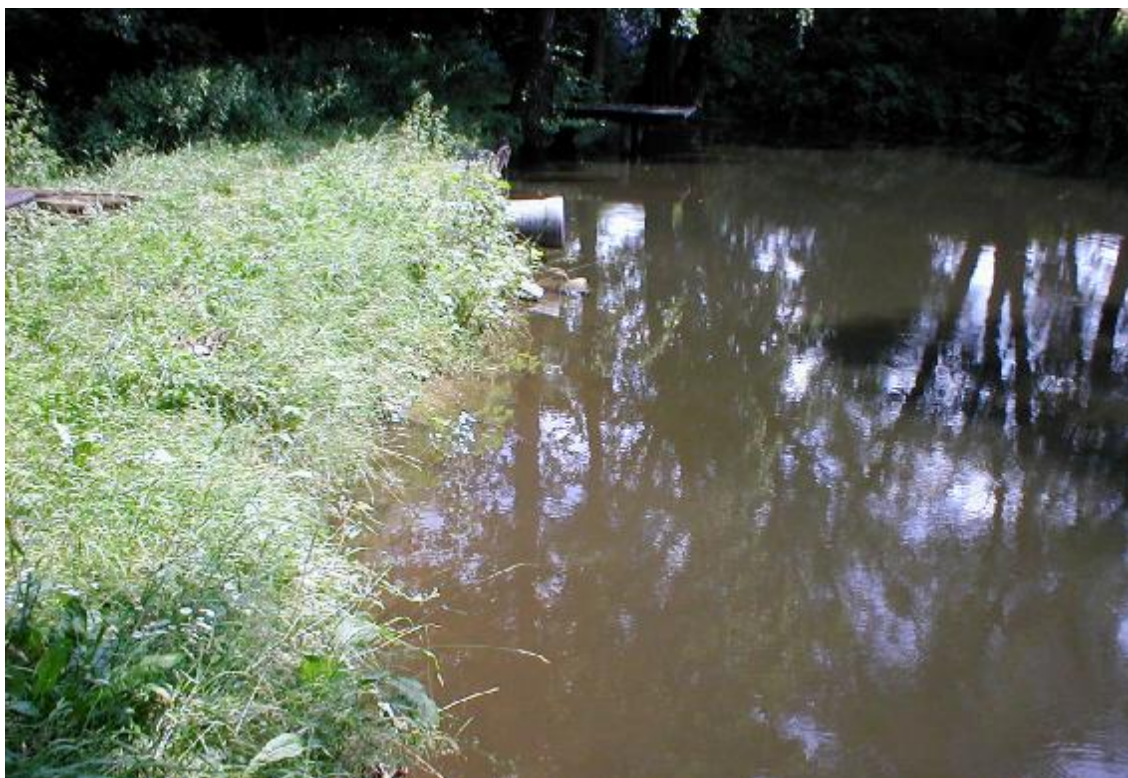
Obr. 1 – Hráz a bezpečnostní přeliv

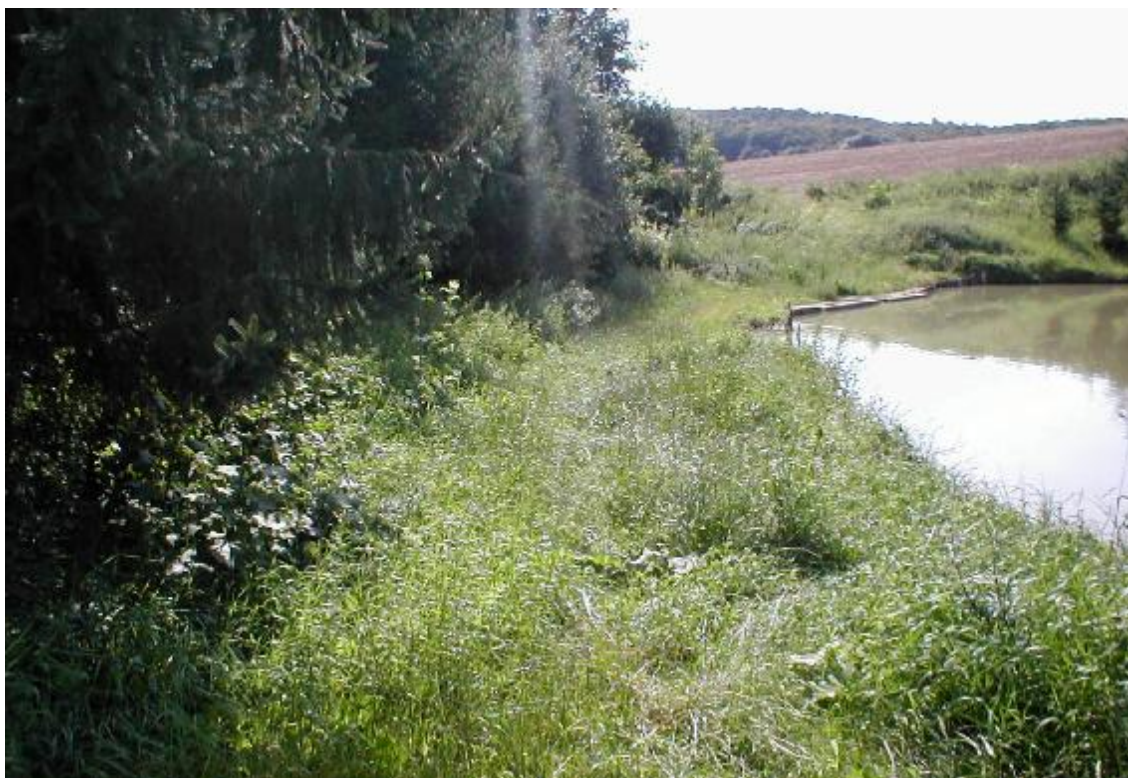
Obr. 1 – Pohled na hráz

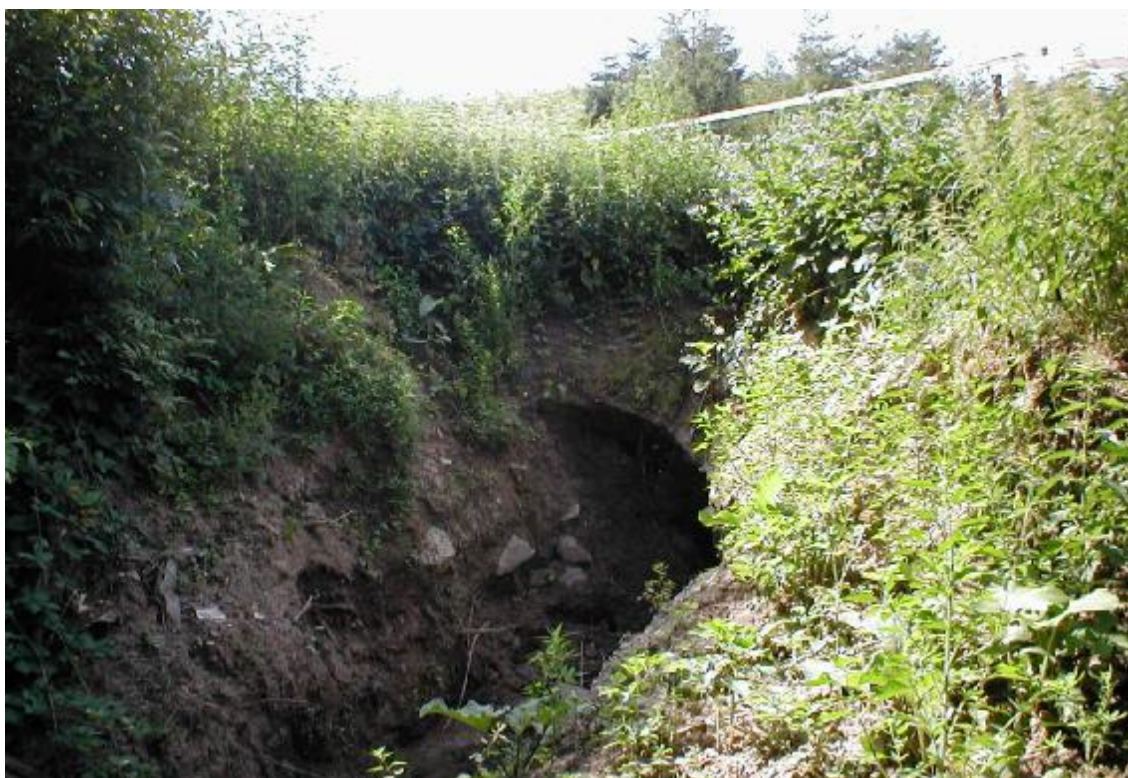
Obr. 2 – Nátrž nad spodní výpustí

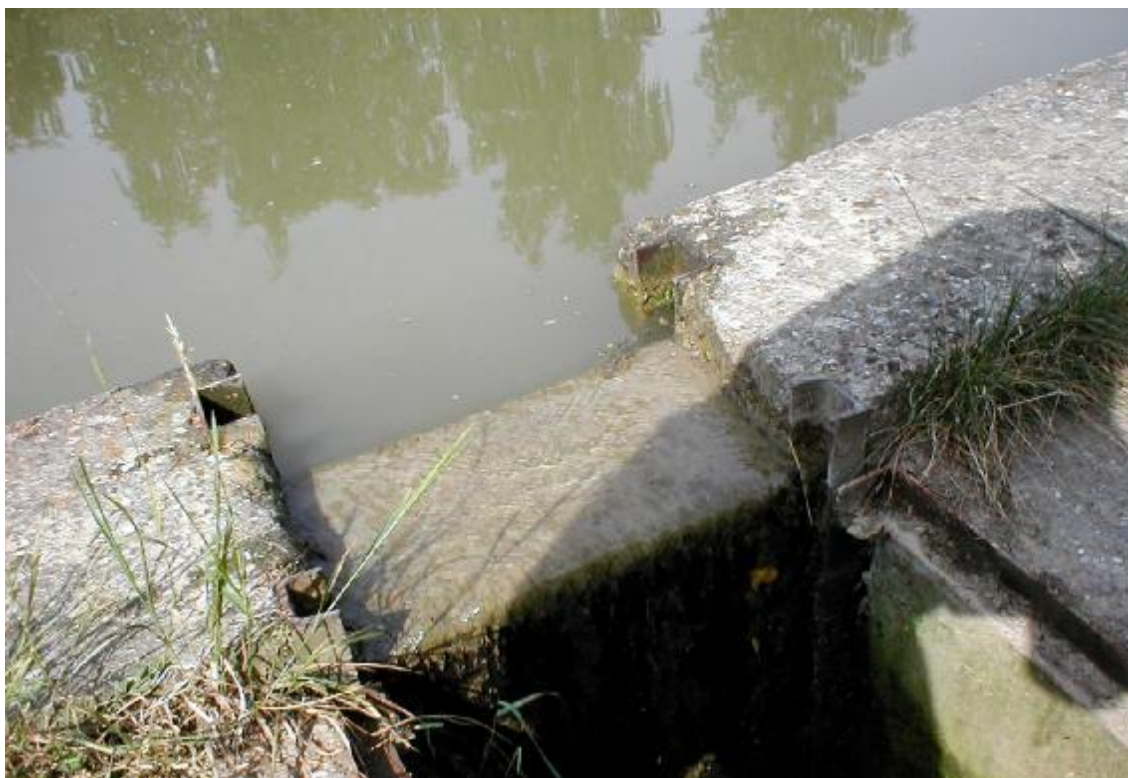
Obr. 3 – Zabetonované drážky dluží

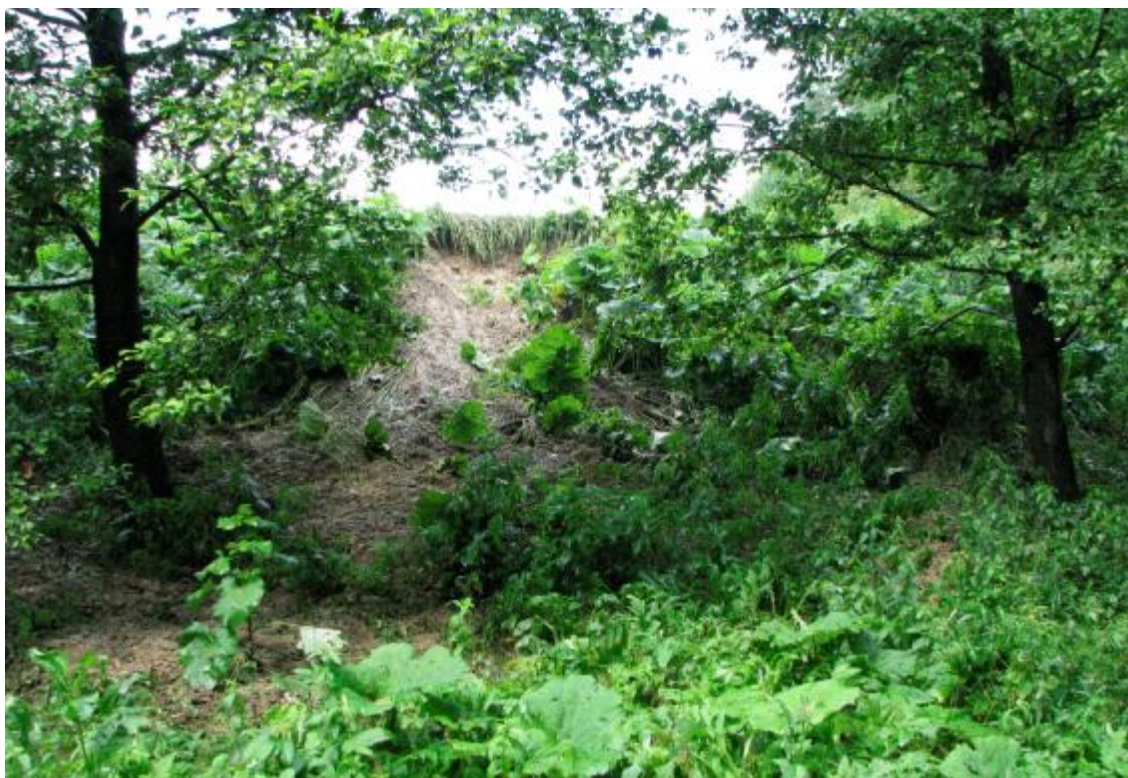
Obr. 1 – Erozní rýha na vzdušném svahu

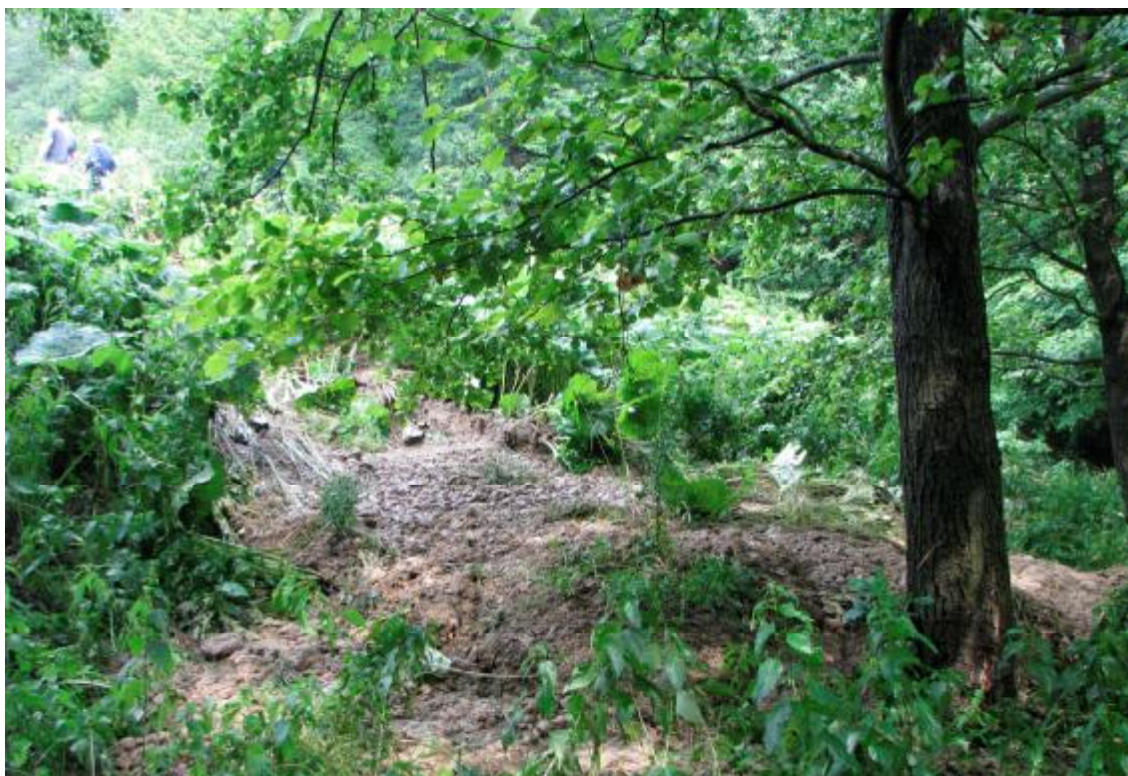
Obr. 2 – Erozní rýha na vzdušném svahu

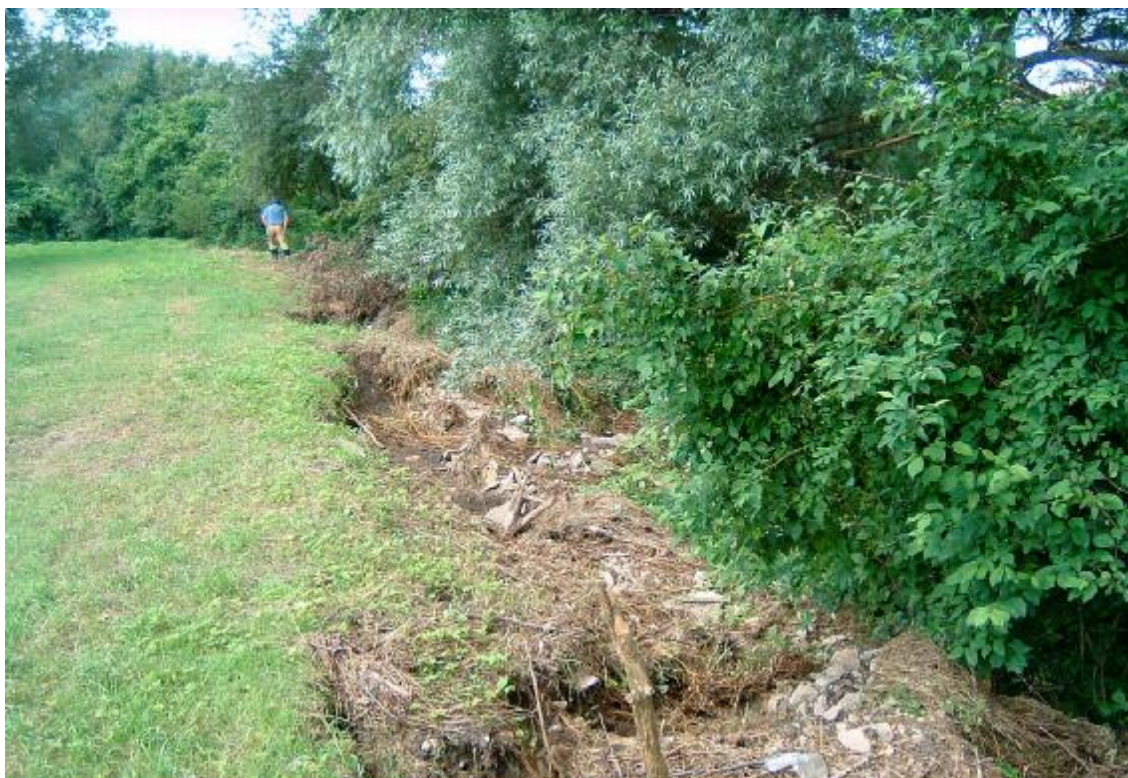
Obr. 1 – Nátrže na vzdušném svahu hráze

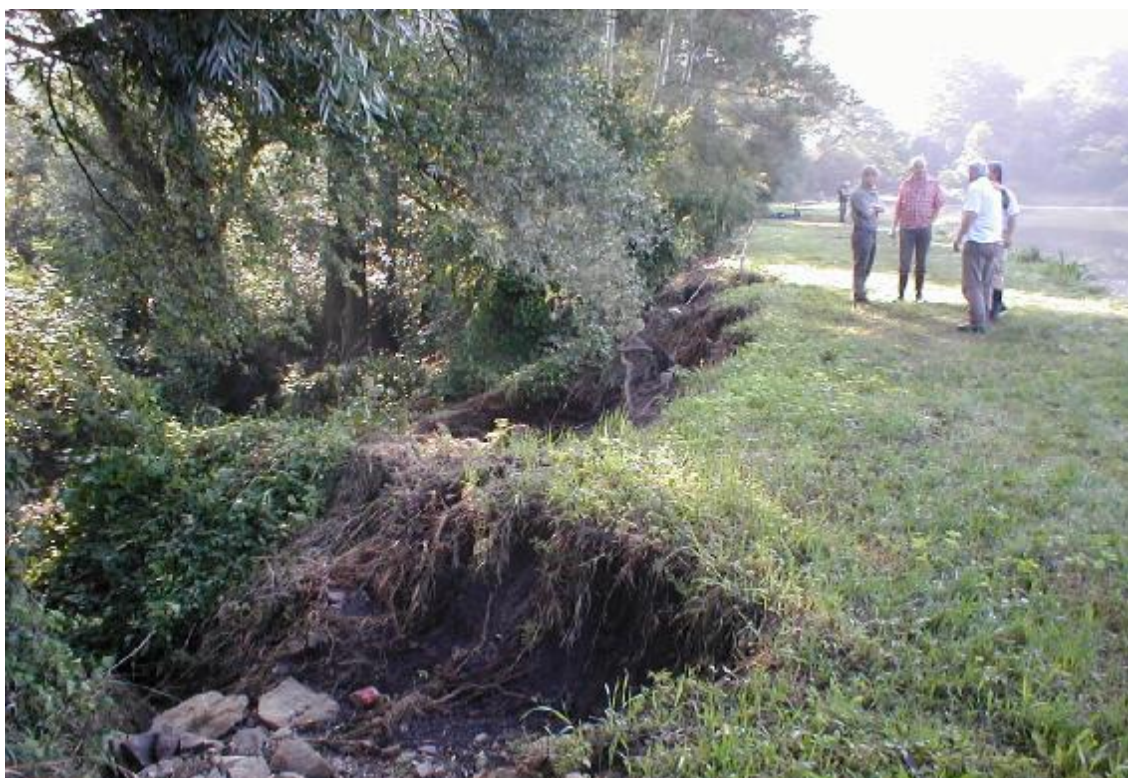
Obr. 2 – Nátrže na vzdušném svahu hráze

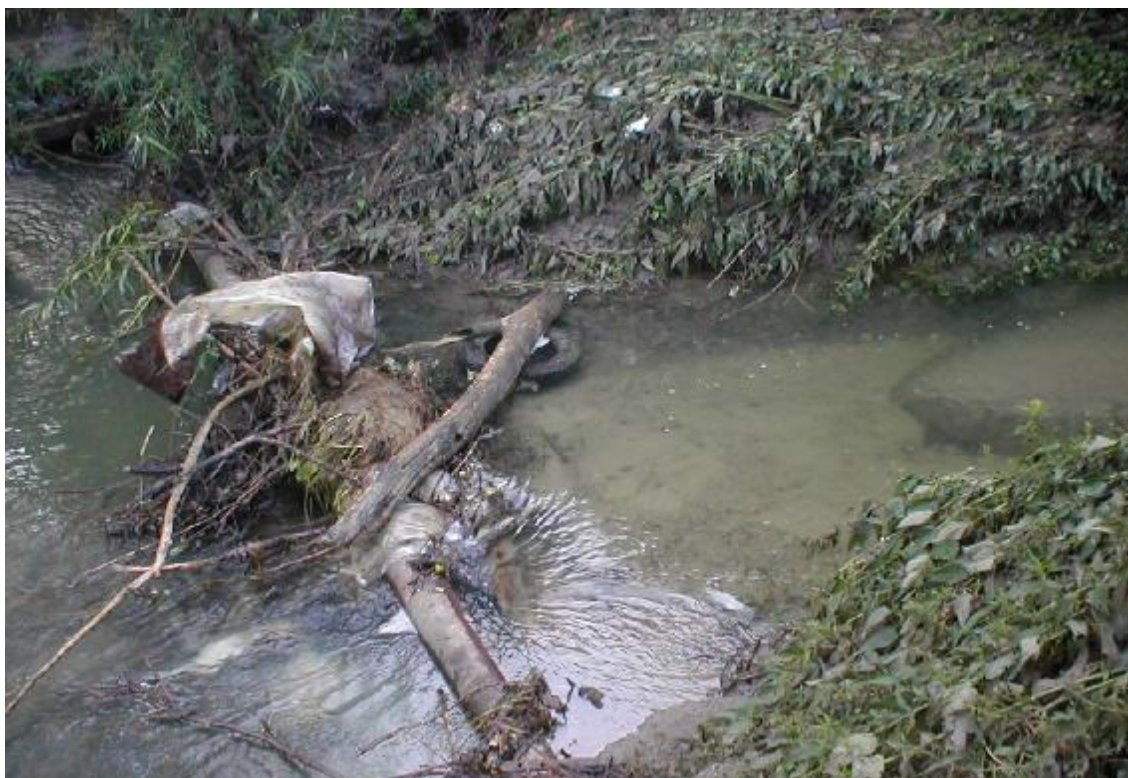
Obr. 3 – Zničené potrubí na vtoku
