# VYHODNOCENÍ POVODNÍ V ČERVNU A ČERVENCI 2009 NA ÚZEMÍ ČESKÉ REPUBLIKY

## PŘÍVALOVÉ POVODNĚ V HORSKÝCH A PODHORSKÝCH OBLASTECH – MODELOVÁ OBLAST RYCHLEBSKÉ HORY

Dílčí zpráva

**Projekt:** **VYHODNOCENÍ POVODNÍ  
V ČERVNU A ČERVENCI 2009  
NA ÚZEMÍ ČESKÉ REPUBLIKY**

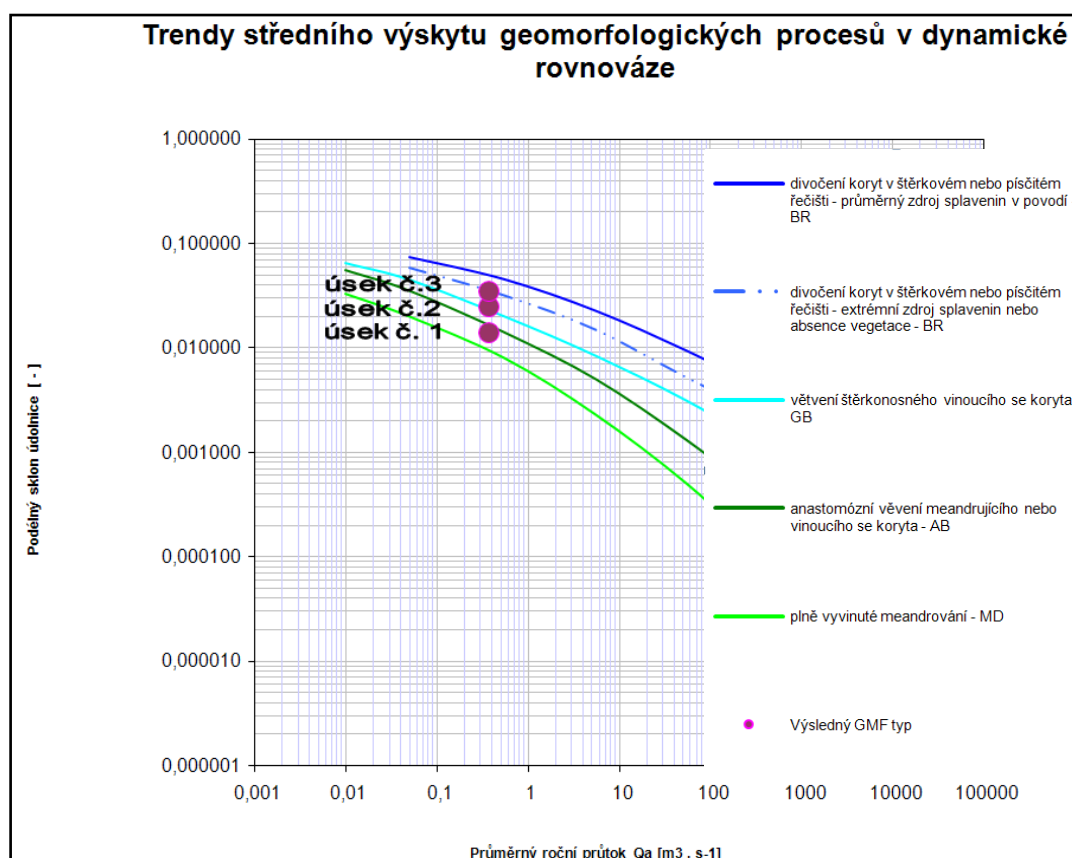
Obr. č. 1 Vyhodnocení geomorfologické analýzy Javornického potoka

Na základě analýzy podélného sklonu údolnice a dlouhodobého průtoku  $Q_a$  byly jednotlivé úseky zařazeny do geomorfologických typů:

- Úsek č.1 (ř.km 0,000 – 4,000): GMF typ geomorfologický typ anastomózního větvení meandrujícího se koryta (AB)
- Úsek č.2 (ř.km 4,000 – 6,000): GMF typ větvení štěrkonosného vinoucího se koryta (GB)
- Úsek č.3 (ř.km 6,000 – 8,000): GMF typ divočení koryt v štěrkovém nebo písčitém řečišti (BR)

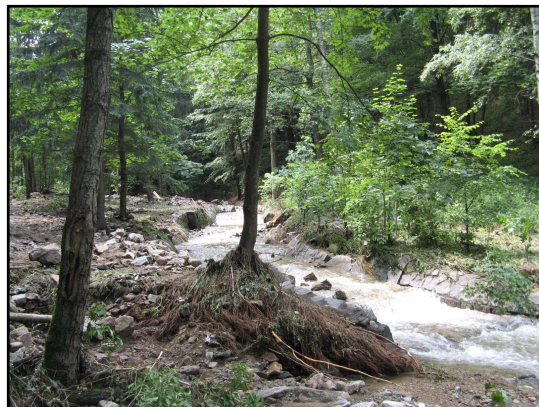
Lokalita 6

Lánský potok lze ve výše sledovaném úseku rozdělit do 3 částí. Směrem proti proudu od štěrkové přehrážky byly úseky koryta stabilizovány kamennou rovinou, která byla povodní zničena (lokalita 6). Ve výše položeném úseku se nachází soustava stabilizačních stupňů, které jsou po celé délce opevněny jak v březích, tak i ve dně. Tento úsek nebyl vážněji poškozen (lokalita 7). V posledním úseku bylo koryto toku a niva v relativně přírodním stavu. Voda tak měla možnost vybřežení na okolní pozemky bez ohrožení nemovitostí. Vzniklé škody jsou lokálního charakteru v místech kontaktu s tělesem lesní komunikací (lokalita 8).
