VYHODNOCENÍ POVODNÍ V SRPNU 2010

VYHODNOCENÍ KULMINAČNÍCH PRŮTOKŮ S VYUŽITÍM HYDRAULICKÝCH VÝPOČETNÍCH POSTUPŮ

Příloha č. 1 k dílčí zprávě HYDROLOGICKÉ VYHODNOCENÍ PRŮBĚHU POVODNÍ

Vyhodnocení kulminačních průtoků povodně ze srpna 2010 s využitím hydraulických výpočetních postupů

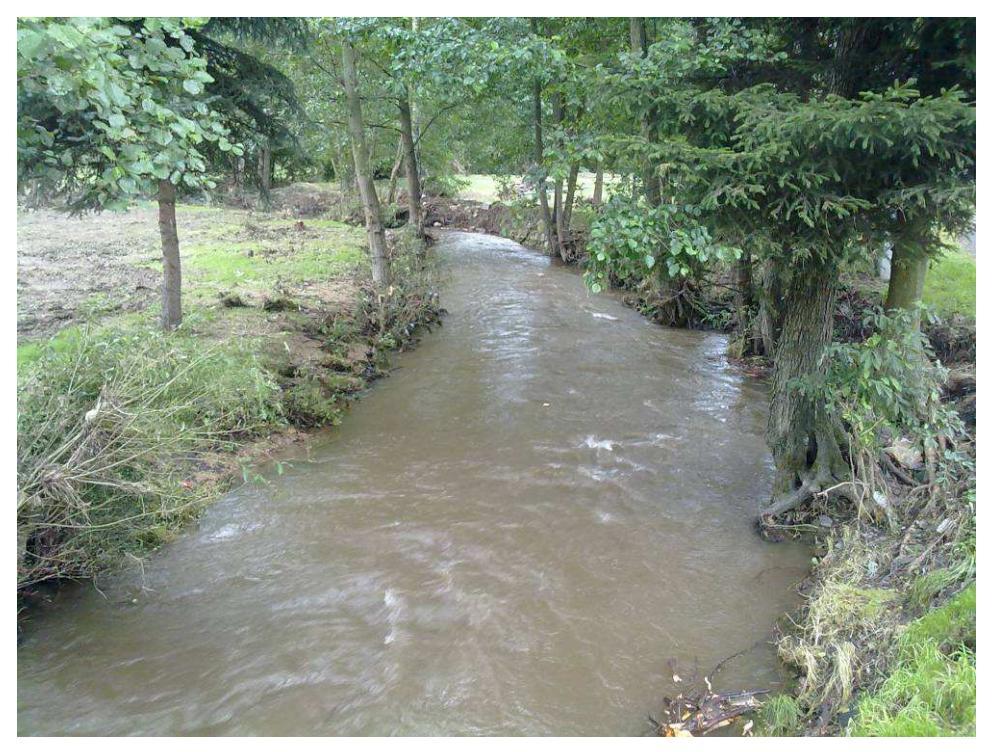
Typický charakter koryta v celém řešeném úseku přináší Foto 3.1 a 3.2. Koryto zde mělo spíše přirozený charakter, jeho oba břehy byly zpravidla porostlé stromy. Proto byly při výpočtech průběhu hladin použity ve všech zaměřených profilech hodnoty součinitele drsnosti $n_k = 0.05$.

Foto 3.2 Stav koryta Jeřice v obci Mníšek již po odklizení zachyceného spláví na stromech a vyvrácených stromů několik dnů po povodni

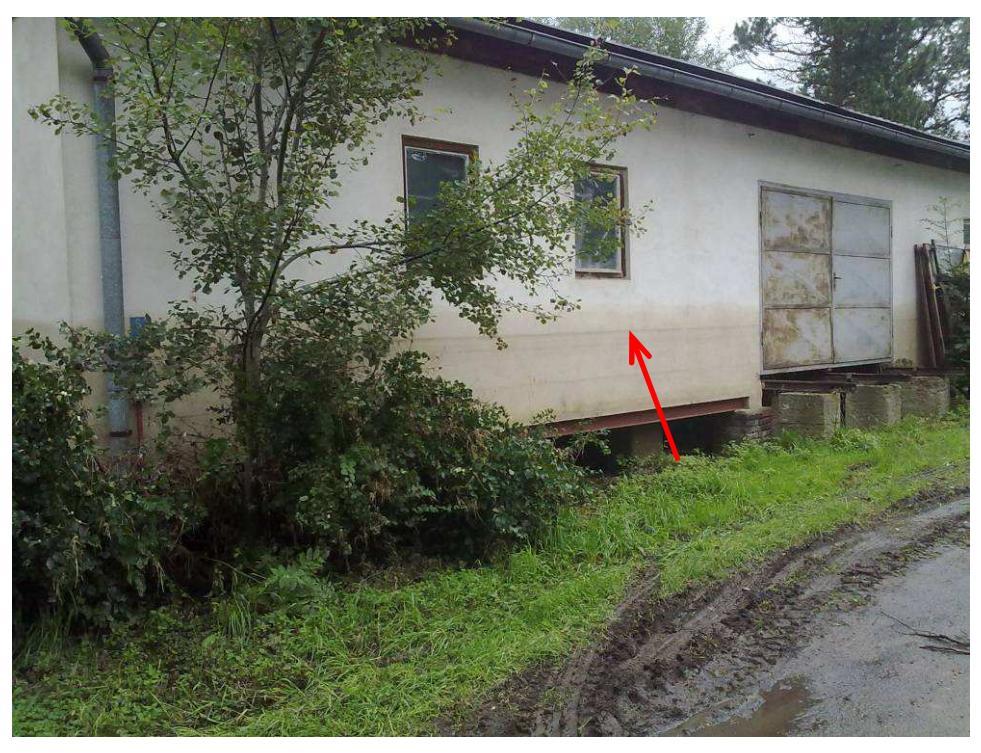
V horní části úseku byly nalezeny přesné liniové stopy na omítce dvou skladových hal (Foto 3.3). Ve střední a dolní části úseku byly zachyceny stopy na omítce trvale obydlených objektů nebo rekreačních chat (Foto 3.4 a 3.5), kterých se nacházela v záplavovém území Jeřice celá řada.

Foto 3.3 Liniová stopa na omítce jednoho ze skladů na počátku posuzovaného úseku na Jeřici v obci Mníšek

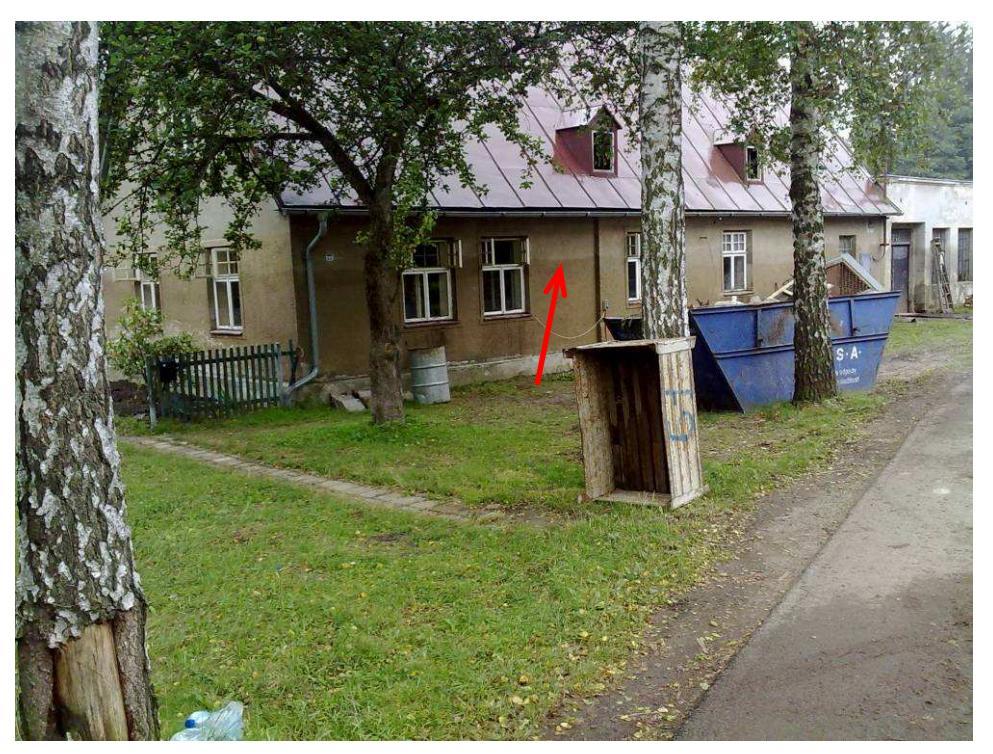
Foto 3.4 Liniová stopa na omítce obytného domu ve střední části posuzovaného úseku na Jeřici v obci Mníšek

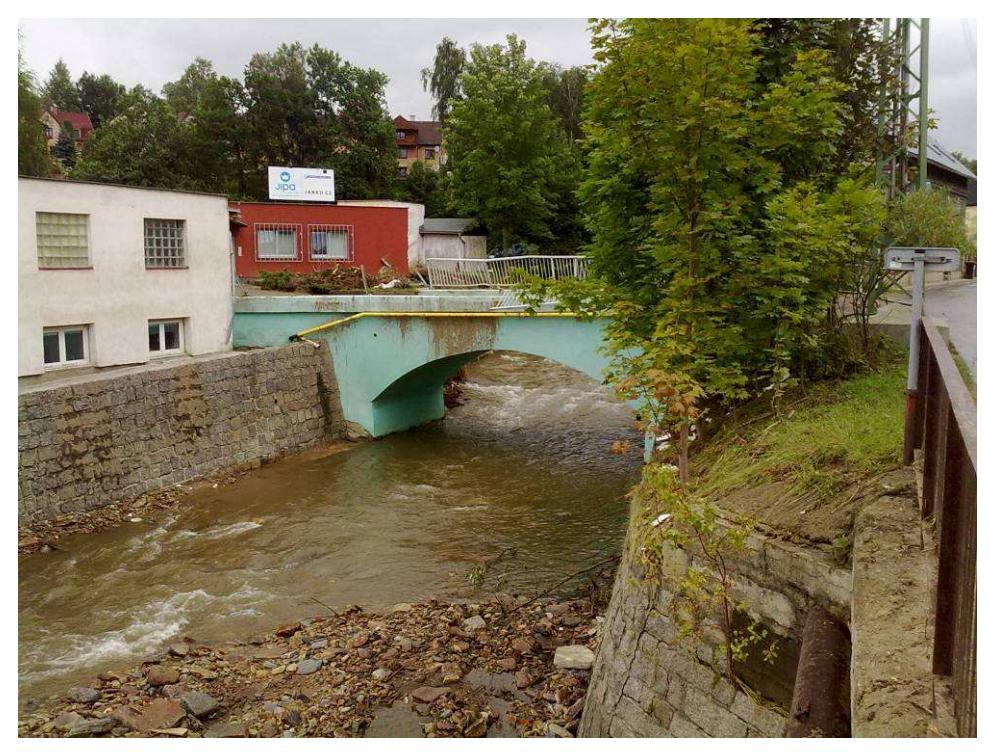
Rovněž v úseku nad klenbovým mostem nebylo koryto zvláštně poškozeno. Hladina dosahovala více než do 1/3 výšky stěny na domku na levém okraji **Foto 4.5**. To jasně potvrzovalo, že byl klenbový most značně přeléván, o čemž svědčilo i zničené zábradlí mostu (**Foto 4.6**).

Foto 4.6 Klenbový most v Chrastavě se zničeným zábradlím

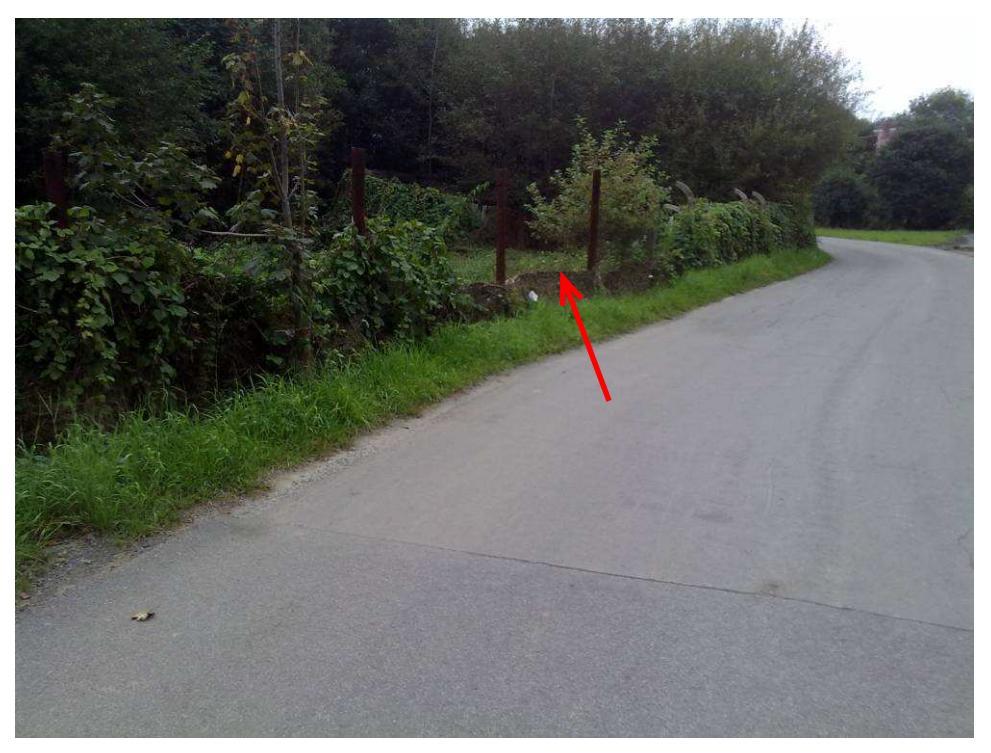
Z Obr. 5.1 je patrné, že podařilo zajistit a zaměřit linii stop podél silnice vedoucí mezi korytem Nisy a průmyslovým areálem. Jednalo se vesměs o linie zachyceného listí a trav na plotě areálu (Foto 5.1). K vybřežení hladiny došlo i v profilu limnigrafické stanice, to dosvědčuje červená značka na objektu (Foto 5.2). Důkazem intenzivního proudění s velkými rychlostmi proudění pod inundačním mostem (proud 4) je Foto 5.3. Stopy po kulminační hladině byly zaměřeny také na obtokovém kanálu (proud 3) u průmyslového areálu (Foto 5.4) a podél kanálu (proudy 6 a 7) směřujícího ke zničené lávce pro pěší (Foto 5.5).

Foto 5.1 Linie zachycené ho listí a trávy na plotě podél silnice u koryta Nisy

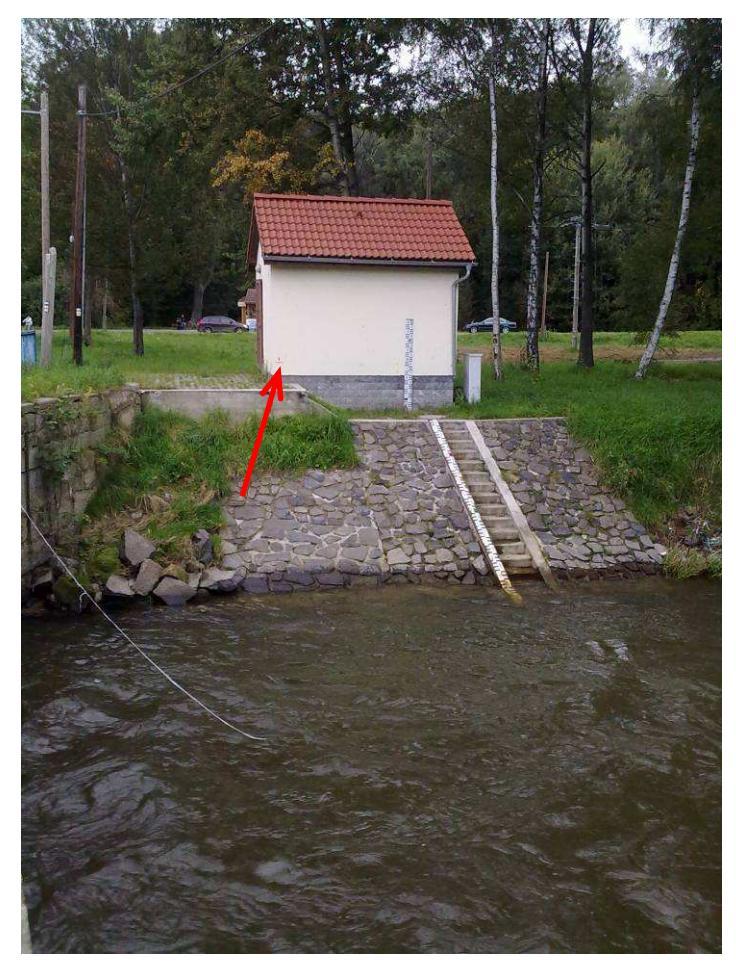
Foto 5.2 Objekt limnigrafické stanice Hrádek se značkou po kulminační hladině

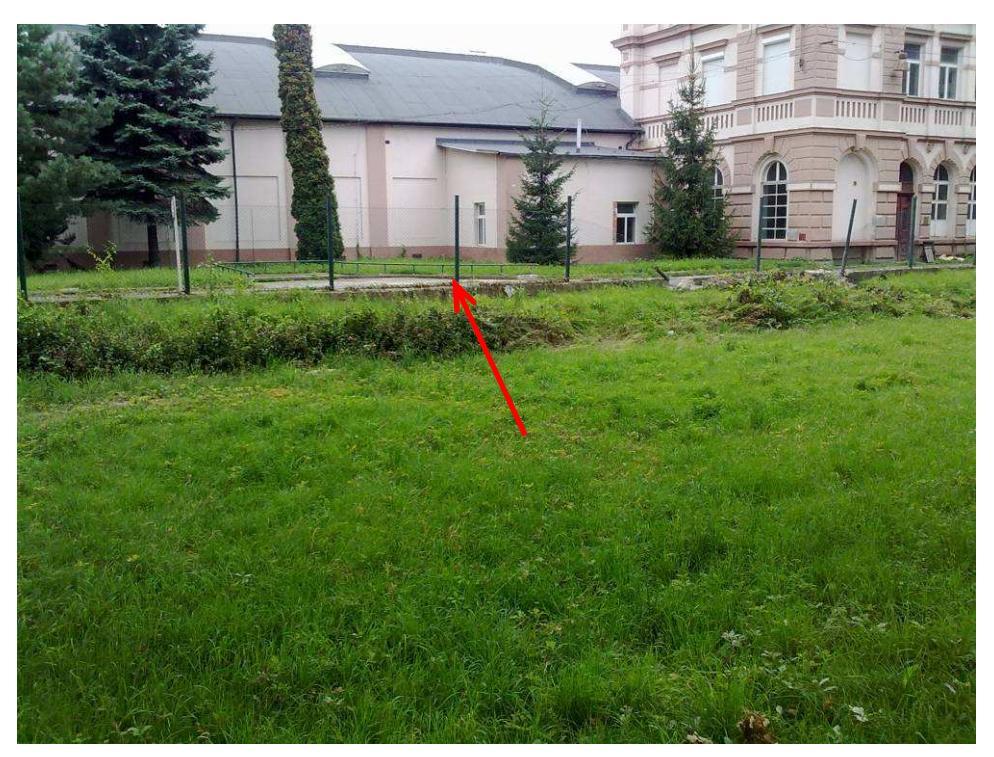
Foto 5.4 Koryto obtokového kanálu podél průmyslového areálu se stopami po kulminační hladině po povodni

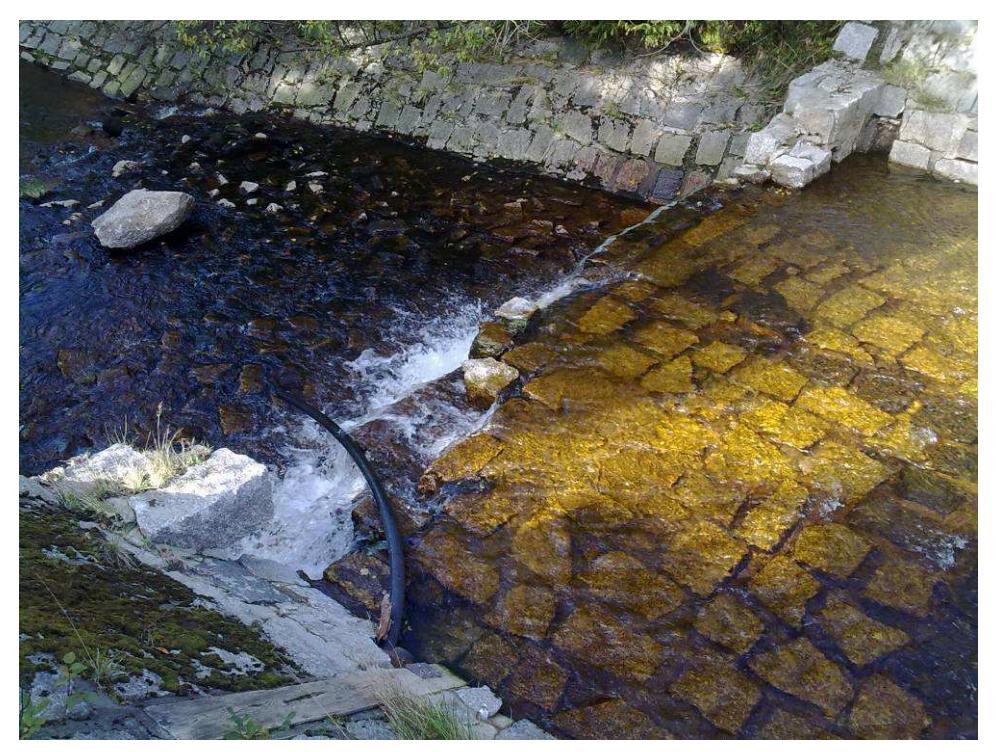
Stanice na Smědé byla poškozena již významněji. Přelivná hrana byla v celé šířce koryta srovnána na úroveň přelivné hrany samostatné kynety. Chybějící kameny byly strženy do vývaru a odneseny. To názorně přibližuje **Foto 7.3**. Stopy po kulminační hladině byly vyznačeny na zděném opevnění profilu nadjezí (**Foto 7.4**)

Foto 7.3 Zničená přelivná hrana stupně v profilu limnigrafické stanice na Smědé ve Smědavě

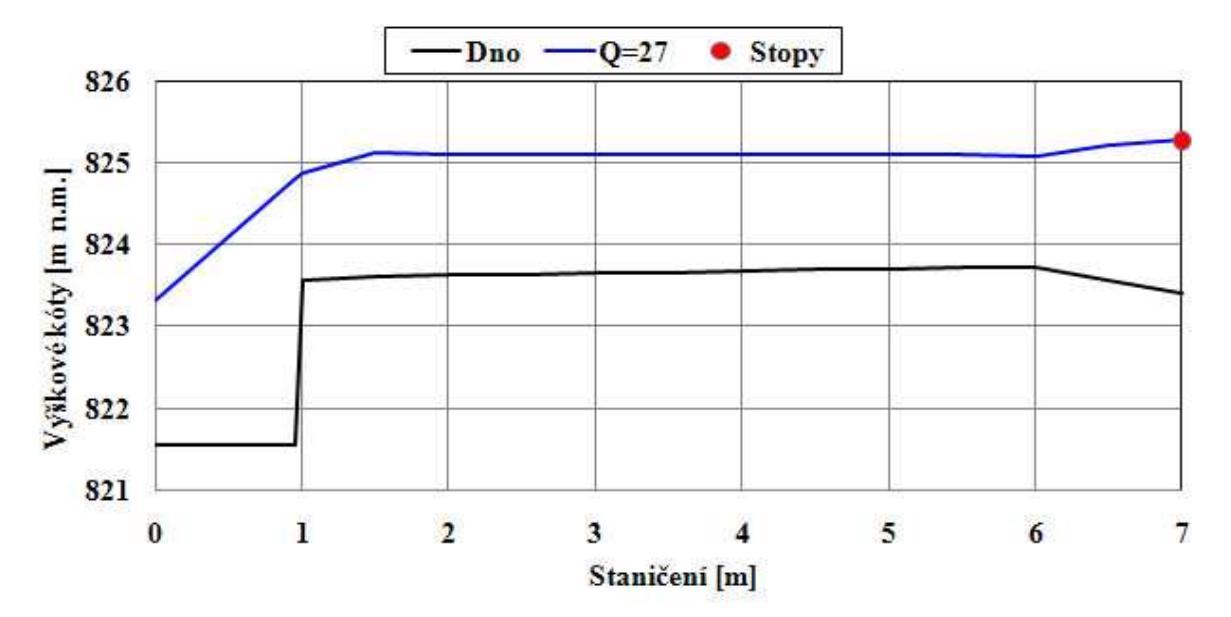
Výsledky modelovaného průběhu hladiny pro průtok $Q_K = 27 \text{ m}^3 \text{.s}^{-1}$ v upraveném korytě Smědé v zaměřeném úseku v okolí stanice byly zpracovány do **Tab. 7.1** a **Obr. 7.2**. Kromě proudění v upraveném korytě voda vybřežila do pravé inundace a v šířce **7.5 m** při hloubce několika decimetrů obtékala opevnění. Při sklonu hladiny přibližně **i** = **0.01** byla rychlost proudění v inundaci odhadnuta jako **0.75 m.s**⁻¹. Průtok pravou inundací byl pro průtočnou plochu **1.3 m**² následně stanoven hodnotou $Q_{PI} = 1 \text{ m}^3 \text{.s}^{-1}$.

Obr. 7.2 Průběh hladiny v upraveném korytě Smědé v krátkém úseku v okolí limnigrafické stanicemi při průtoku v korytě $Q_K = 27 m^3 s^{-1}$ včetně vyznačené stopy po kulminační hladině

Na základě provedených výpočtů byl kulminační průtok v profilu limnigrafické stanice na říčce Smědé ve Smědavě stanoven hodnotou $Q_{kul} = 28 \text{ m}^3 \text{ s}^{-1}$ a na jejím přítoku Bílé Smědé hodnotou $Q_{kul} = 27 \text{ m}^3 \text{ s}^{-1}$. Chyba odhadu byla pro oba případy stanovena jako $\pm 4 \text{ m}^3 \text{ s}^{-1}$.

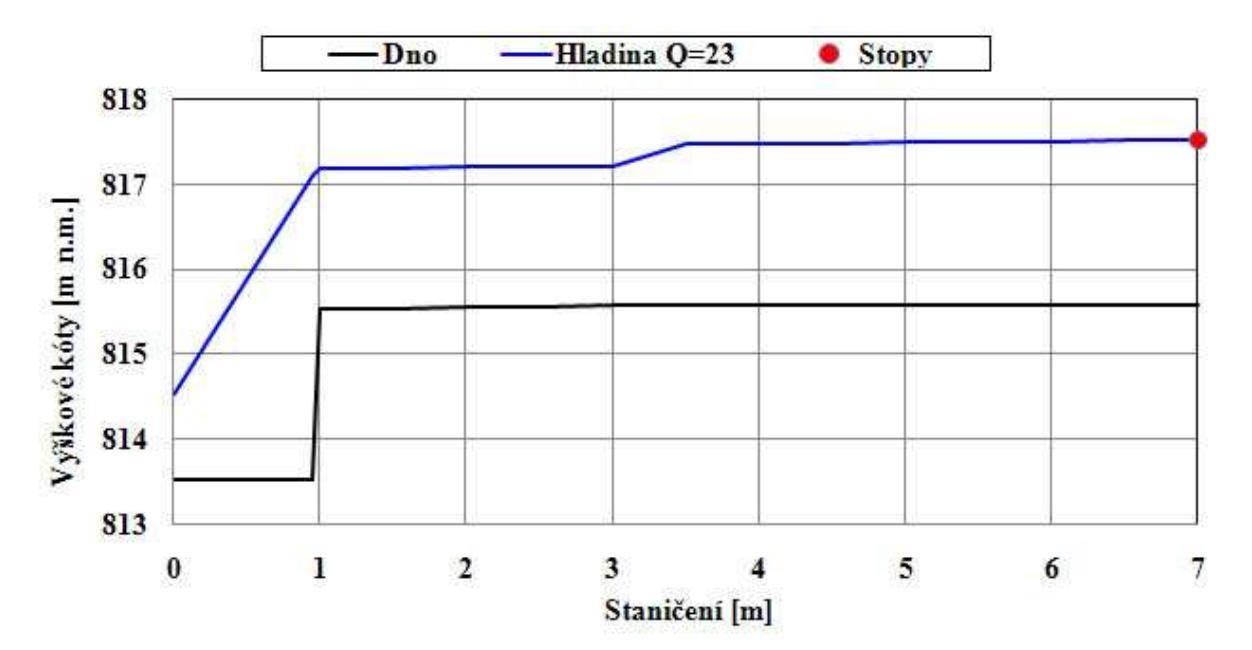
Velmi podobné výsledky byly získány i z vyhodnocení limnigrafické stanice na Bílé Smědé. Výsledky modelovaného průběhu hladiny pro průtok $Q_K = 23 \text{ m}^3 \text{ s}^{-1}$ v krátkém upraveném korytě Smědé v okolí stanice jsou zpracovány do **Tab. 7.2** a **Obr. 7.3**. Rovněž i v případě této stanice došlo k proudění vody mimo koryto, kdy byl obtékán objekt stanice vpravo od staniční budky. Šířka tohoto proudu byla v tomto případě až **6.0** m, hloubka vody se pohybovala kolem **0.25 cm**. Vhledem k velkému sklonu hladiny většímu než **0.03** se zde vyskytovalo bystřinné proudění. Na základě odhadu rychlosti proudění mezi **2.5** až **3** m.s⁻¹ a zaměřené průtočné plochy kolem **1.5** m² byl průtok obtékající objekt stanice zprava stanoven hodnotou $Q_{PI} = 4 \text{ m}^3 \text{ s}^{-1}$.

Obr. 7.3 Průběh hladiny v upraveném korytě Bílé Smědé v okolí limnigrafické stanicemi při průtoku v korytě $Q_K = 23 m^3 s^{-1}$ včetně vyznačených stop po kulminační hladině

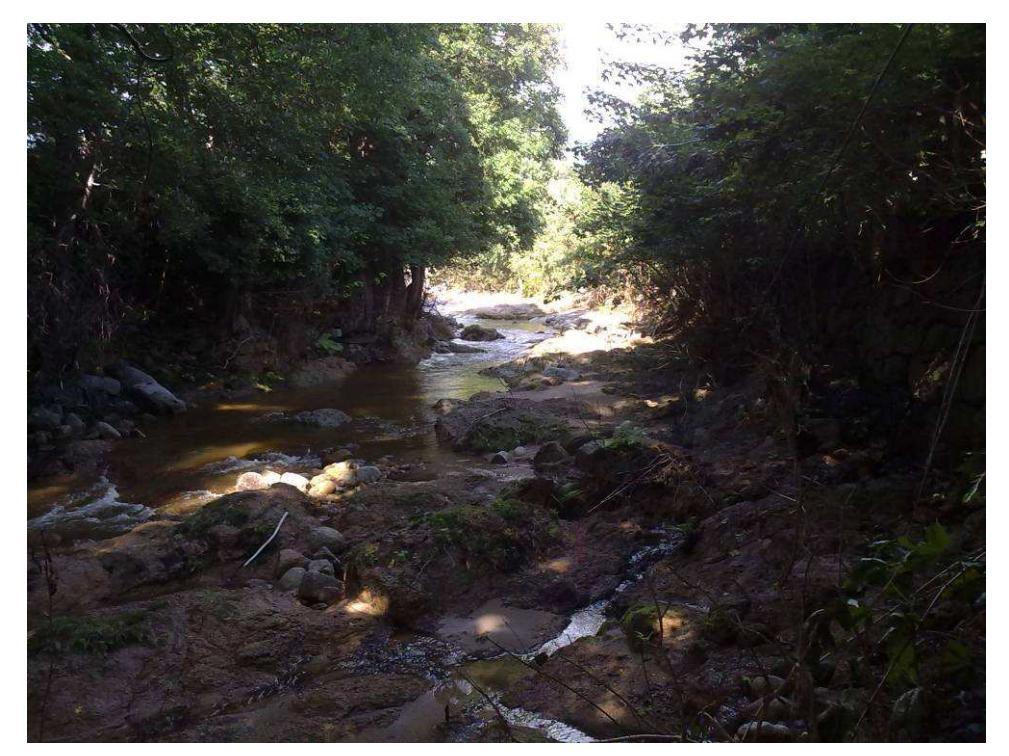
Poškozený spádový objekt pod silničním mostem je patrný na **Foto 8.3**, přirozený sevřený úsek v rostlém skalním podloží je zdokumentován na **Foto 8.4** a **8.5**. Zatímco v horní části je koryto na březích poměrně hustě zarostlé, na dolním konci jsou již břehy volnější.

Foto 8.4 Horní část přirozeného sevřeného úseku Smědé s oboustranně zarostlými břehovými svahy

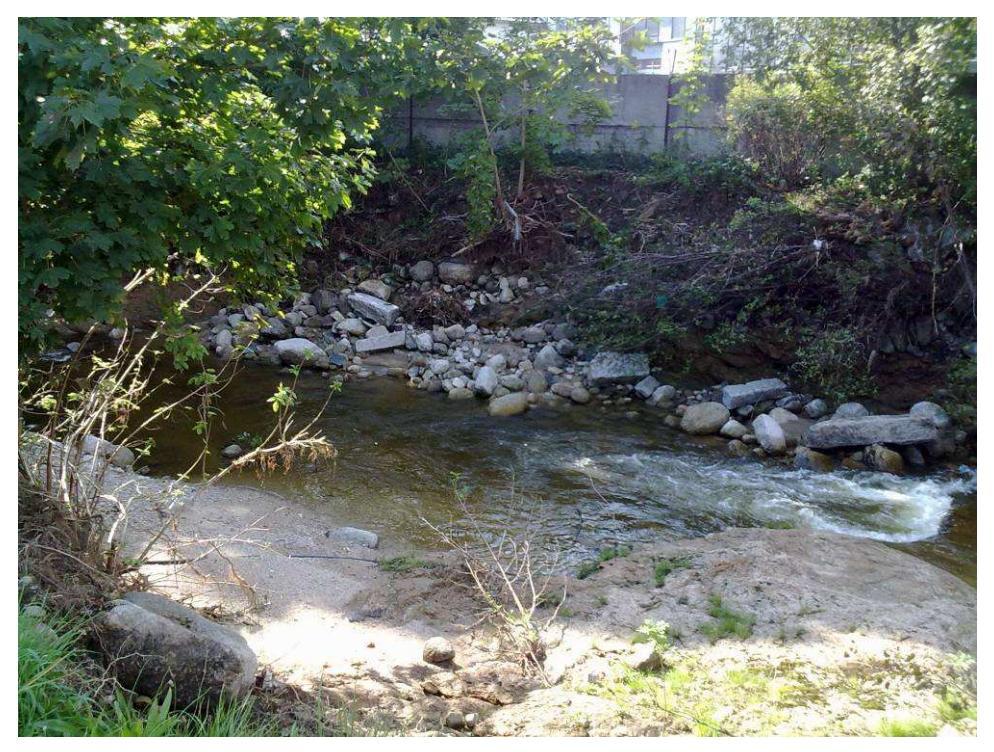
Foto 8.5 Charakter dolní části měrného úseku Smědé s jen mírně zarostlými břehovými svahy

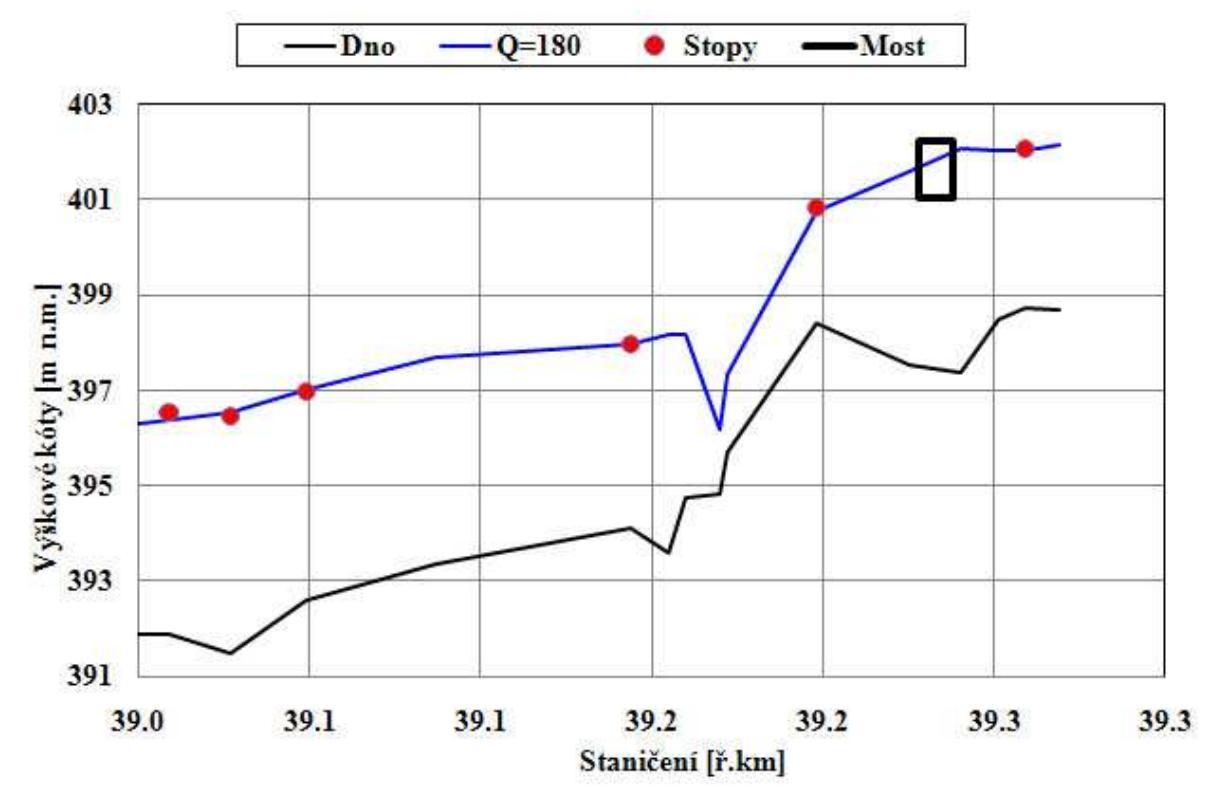
Obr. 8.3 Podélný profil modelované hladiny nerovnoměrného proudění na úseku Smědé v Bílém Potoce pro průtok $Q = 180 \text{ m}^3 \text{ s}^{-1}$ včetně zaměřených stop po povodni

Zjištěným stopám po povodni z července 2010 na **Smědé v Bílém Potoce v úseku ř.km 39.0 až 39.3** nejlépe odpovídal průběh hladiny nerovnoměrného proudění pro průtok $Q_{kul} = 180 \text{ m}^3.\text{s}^{-1}$. Chyba odhadu byla stanovena v rozsahu ±25 m $^3.\text{s}^{-1}$

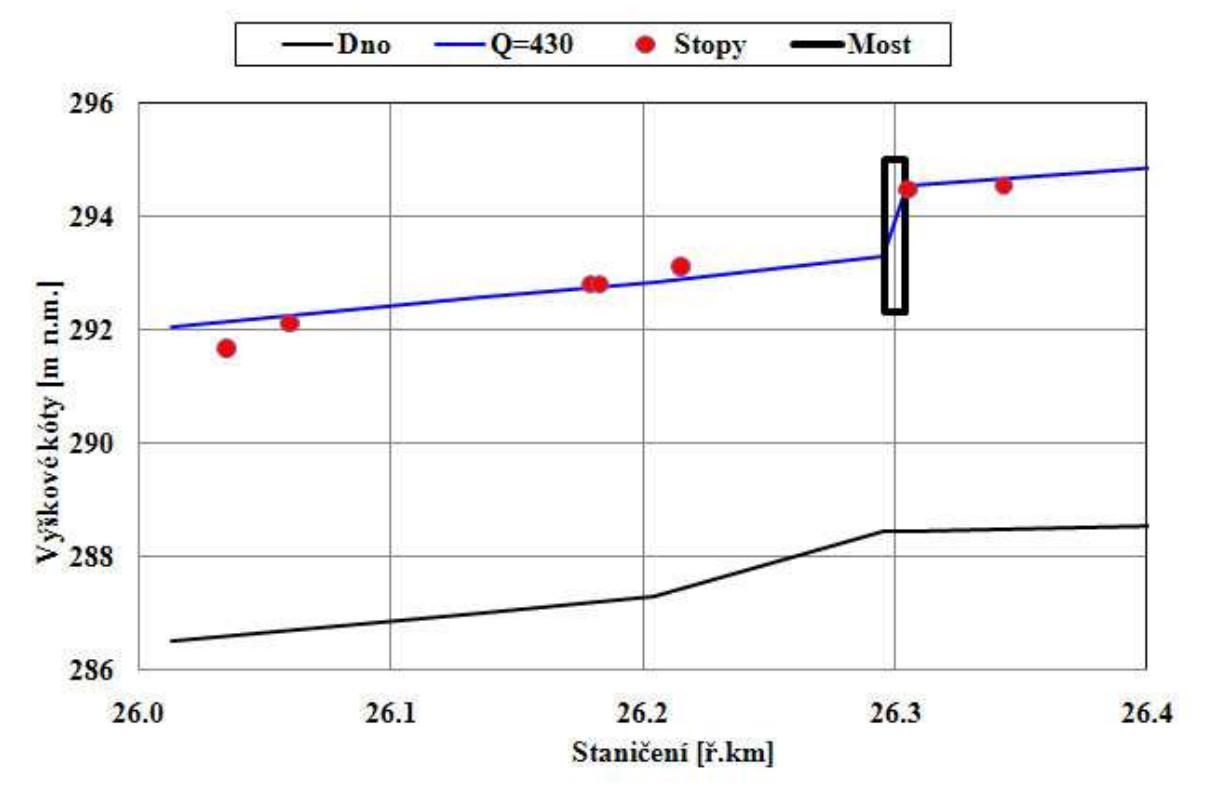
Obr. 9.3 Podélný profil modelované hladiny nerovnoměrného proudění na úseku Smědé ve Frýdlantu pro průtok $Q = 430 \text{ m}^3 \text{ s}^{-1}$ včetně zaměřených stop po povodni

Zjištěným stopám po povodni z června 2010 na **Smědé ve Frýdlantu v úseku ř.km** 26.0 až 26.4 nejlépe odpovídal průběh hladiny nerovnoměrného proudění pro průtok $Q_{kul} = 430 \text{ m}^3 \text{.s}^{-1}$. Vzhledem k tomu, že nebyly k dispozici podklady umožňující provést kalibraci součinitele drsnosti koryta, byla chyba odhadu stanovena v rozsahu ±60 m³.s⁻¹.

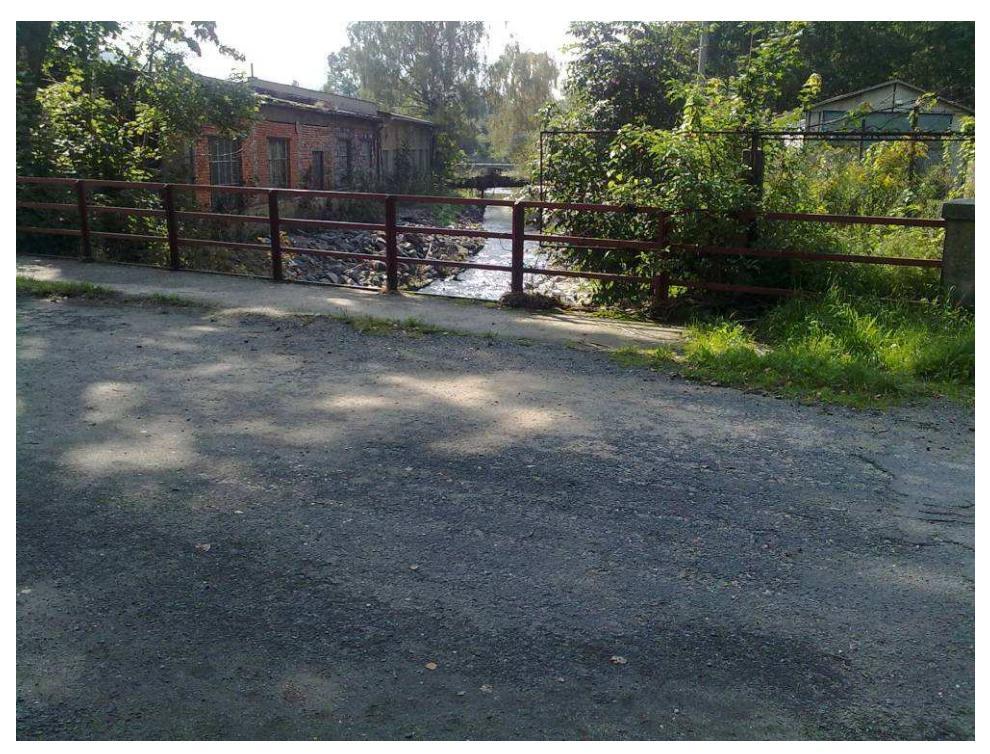
Ukázky zaměřených stop jsou uvedeny na Foto 10.1 a 10.2. Důkaz o přelévání jednoho ze silničních mostů je patrný na Foto 10.3, povodní nepoškozené upravené koryto v dolní části Řasnice je ukázáno na další Foto 10.4.

Foto 10.3 Stopa na zábradlí po přelévaného mostu v ř.km 0.574

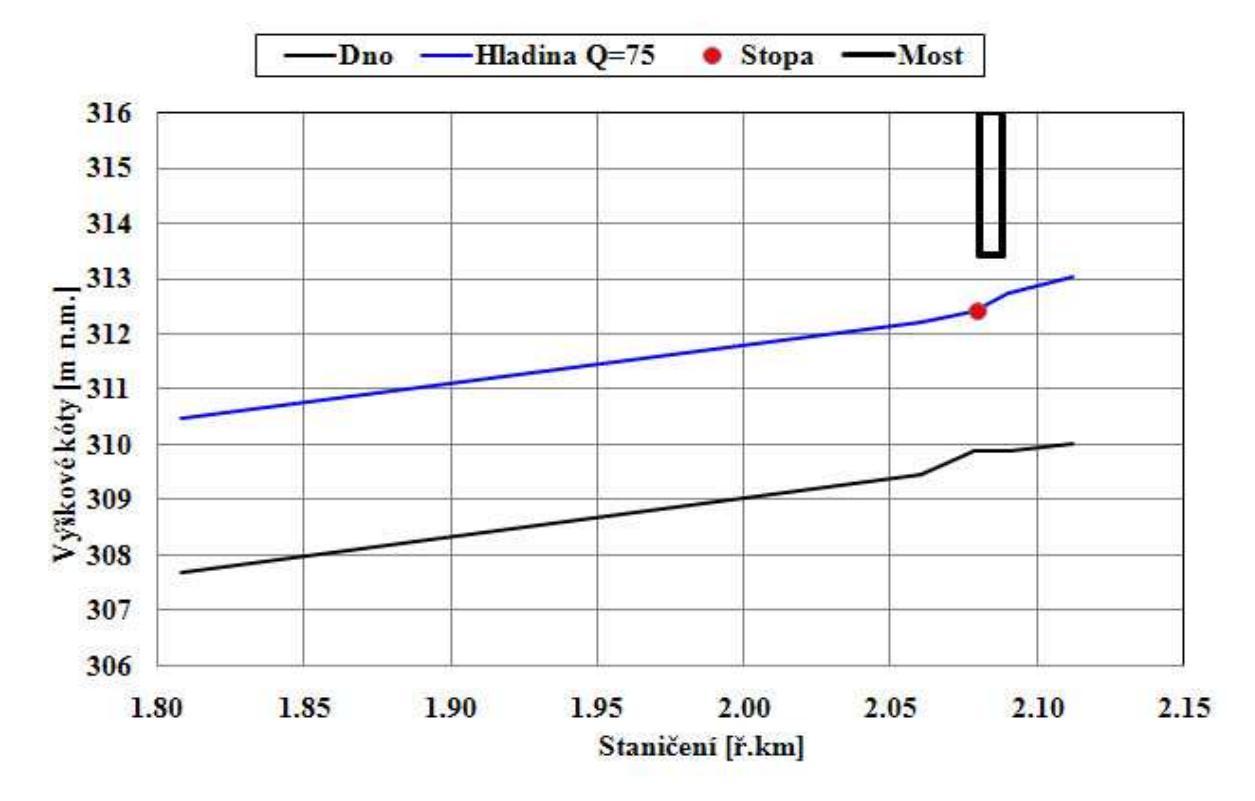
Obr. 10.4 Podélný profil modelované hladiny nerovnoměrného proudění v úseku Řasnice v okolí limnigrafické stanice Frýdlantu pro průtok $Q = 75 \text{ m}^3 \text{ s}^{-1}$ včetně povodňové stopy

Zjištěným stopám po povodni z června 2010 na **Řasnici ve Frýdlantu pro úsek kolem** limnigrafické stanice (ř.km 2.0 až 2.1) odpovídal průběh hladiny nerovnoměrného proudění pro průtok $Q_{kul} = 75 \text{ m}^3 \text{ s}^{-1}$, pro úsek nad soutokem se Smědou ř.km 0 až 1.2 již $Q_{kul} = 85 \text{ m}^3 \text{ s}^{-1}$. Vzhledem k tomu, že nebyly k dispozici podklady umožňující provést kalibraci součinitele drsnosti koryta, byla chyba odhadu stanovena v rozsahu ±15 m³.s⁻¹.

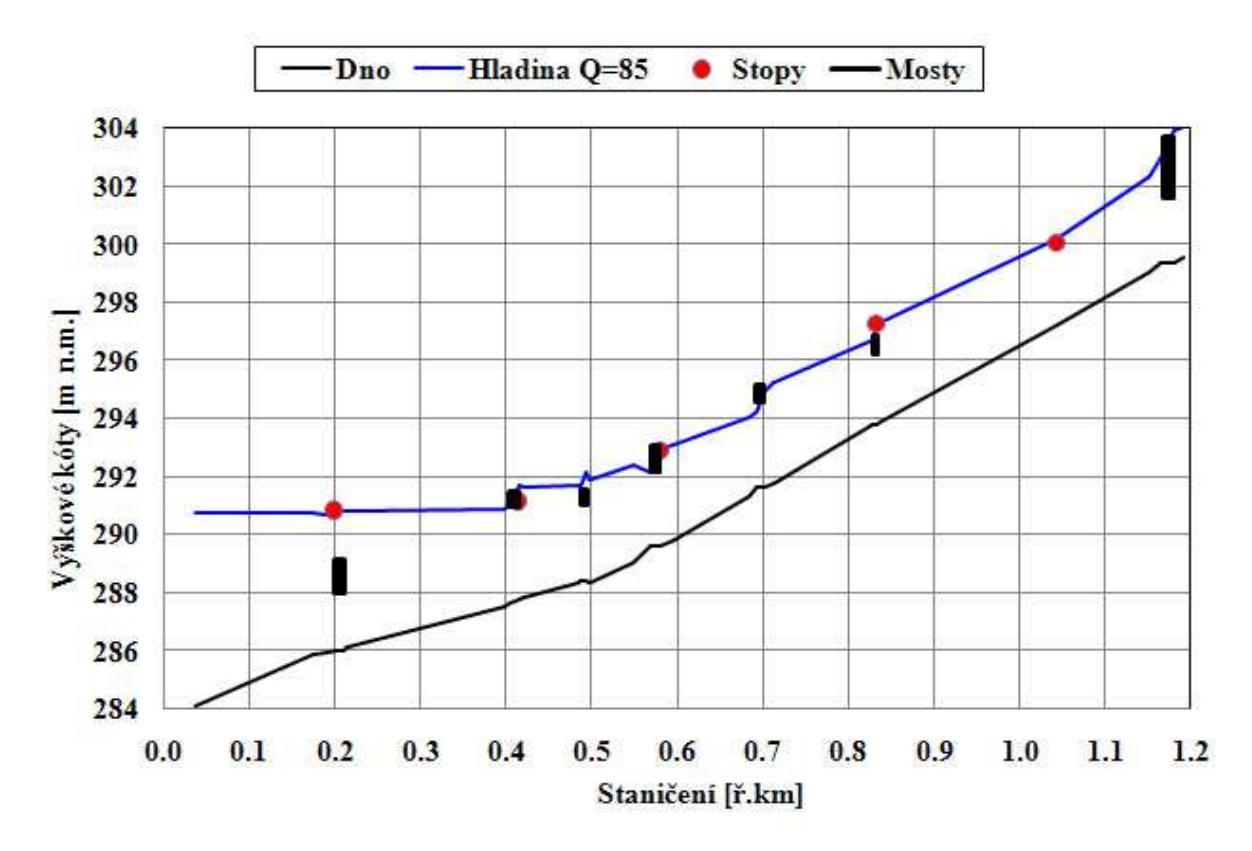
Obr. 10.5 Podélný profil modelované hladiny nerovnoměrného proudění na dolním úseku Řasnice ve Frýdlantu pro průtok $Q = 85 \text{ m}^3 \text{ s}^{-1}$ včetně zaměřených stop po povodni

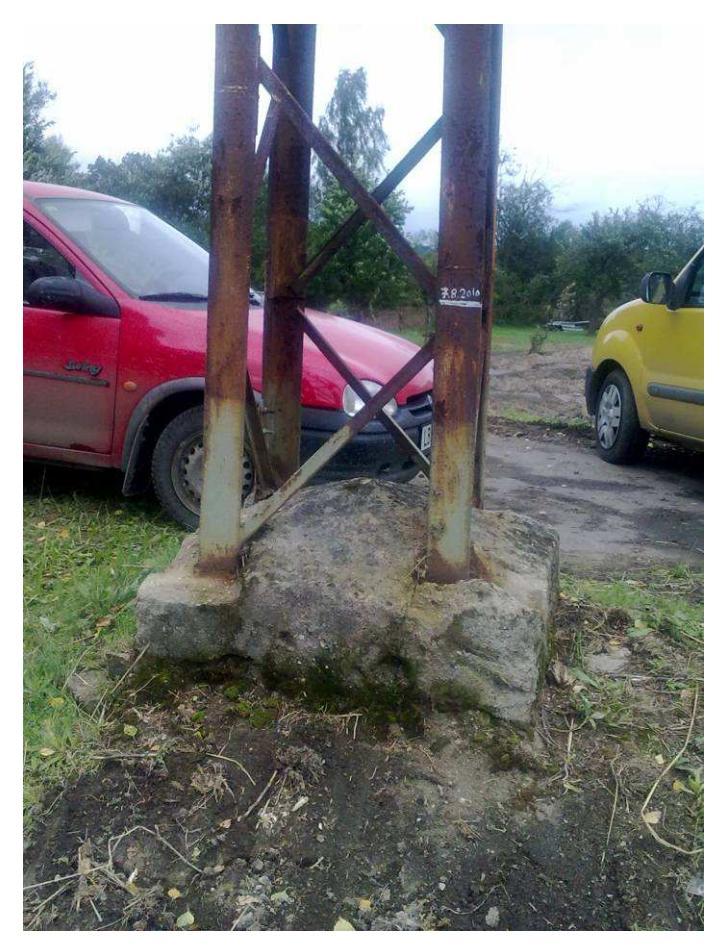
Upravená trasa Smědé vede podél obce Višňová u pravé strany inundačního území, nižší kóty terénu se však vyskytují naopak u levé strany. V případě vylití vody z koryta pak logicky významná část průtoku proudí v této části. Pod silnicí, která spojuje obě strany údolí na dolním konci obce Višňová, se v průběhu povodně vytvořily velké erozní plochy, které jsou dokumentovány na **Foto 11.2**. Na stejné ploše byly později dle výpočtu 2D proudění napočítány největší rychlosti proudění mimo koryto Smědé. Jedna ze stop po kulminační hladině byla místními občany zaznamenána na sloupu elektrického napětí u stejné silnice v místě již mírně vyvýšeného terénu (**Foto 11.1**).

Foto 11.1 – Značka kulminační hladiny z datem výskytu 7.8.2010 na jednom ze sloupů elektrického napětí podél silnice vedoucí v inundačním území

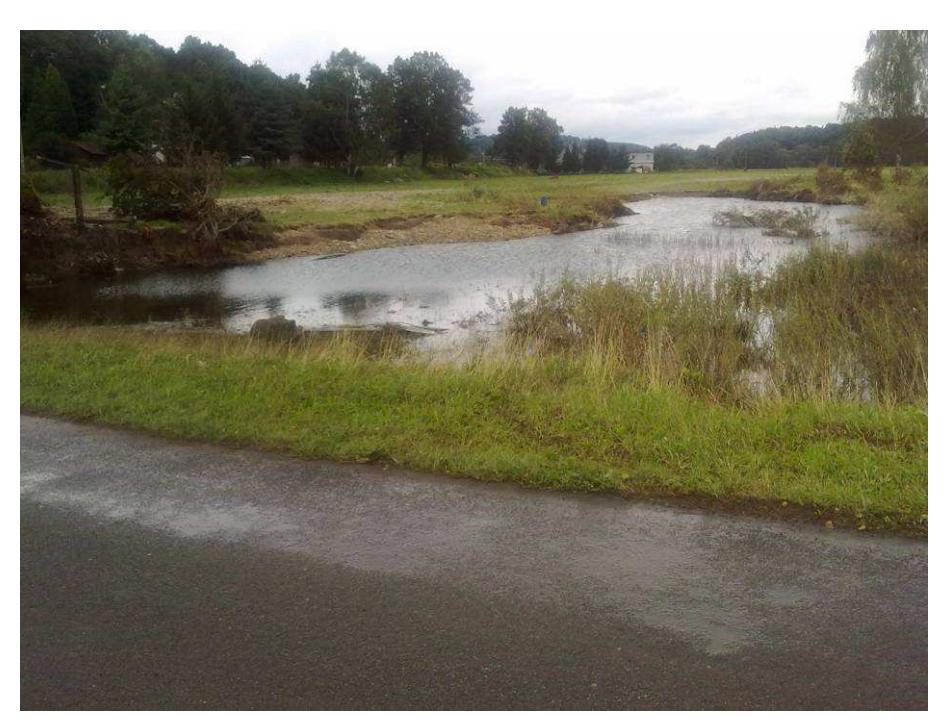
Foto 11.2 – Vymletá plocha pod místní silnicí v místě největších rychlostí vody v zaplaveném území podél obce Višňová

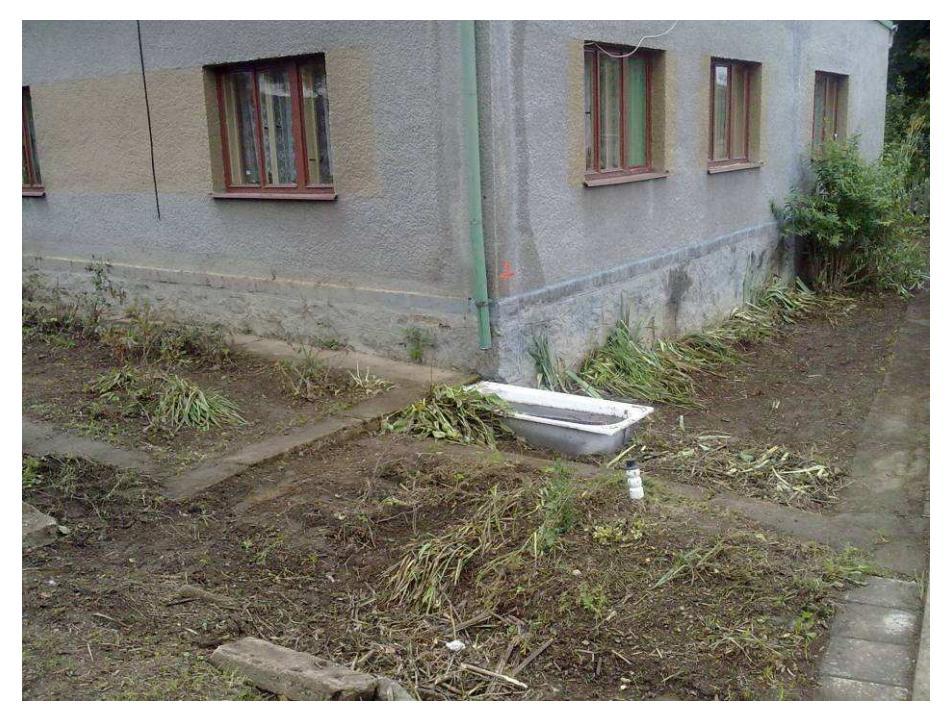
Velké množství stop bylo možné nalézt na domech v oblasti levého předmostí silničního mostu přes Smědou (Foto 11.3 a 11.4) a také u osamělého objektu u silnice v horní části obce Višňová (Foto 11.5)

Foto 11.3 – Značka kulminační hladiny na jednom z domů v blízkosti silničního mostu ve Višňové

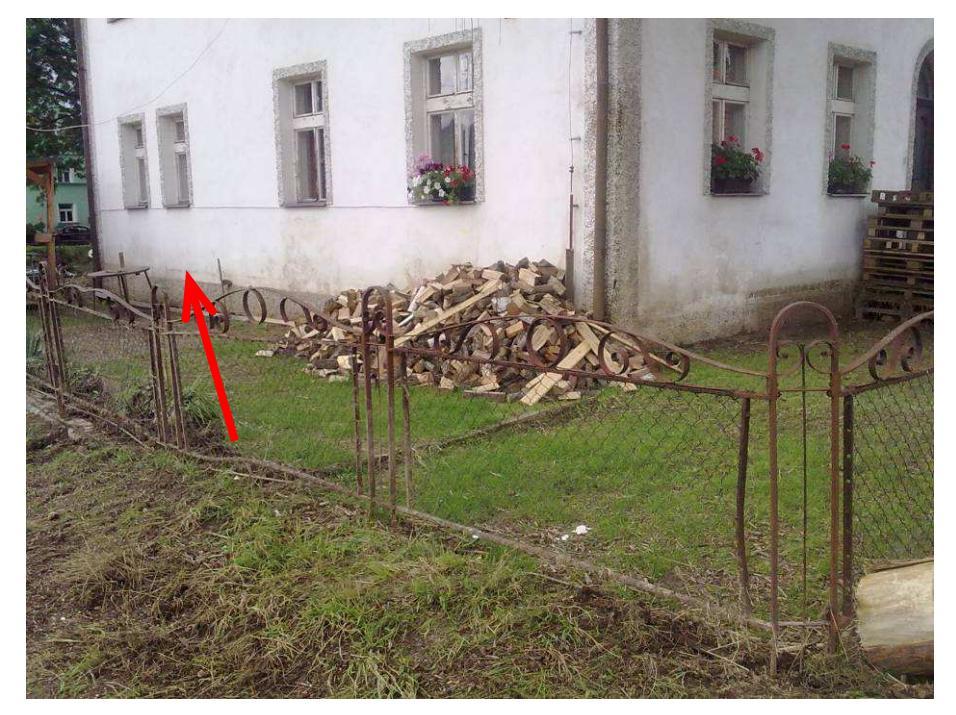
Foto 11.4 – Stopa po kulminační hladině na jednom z domů v blízkosti silničního mostu ve Višňové

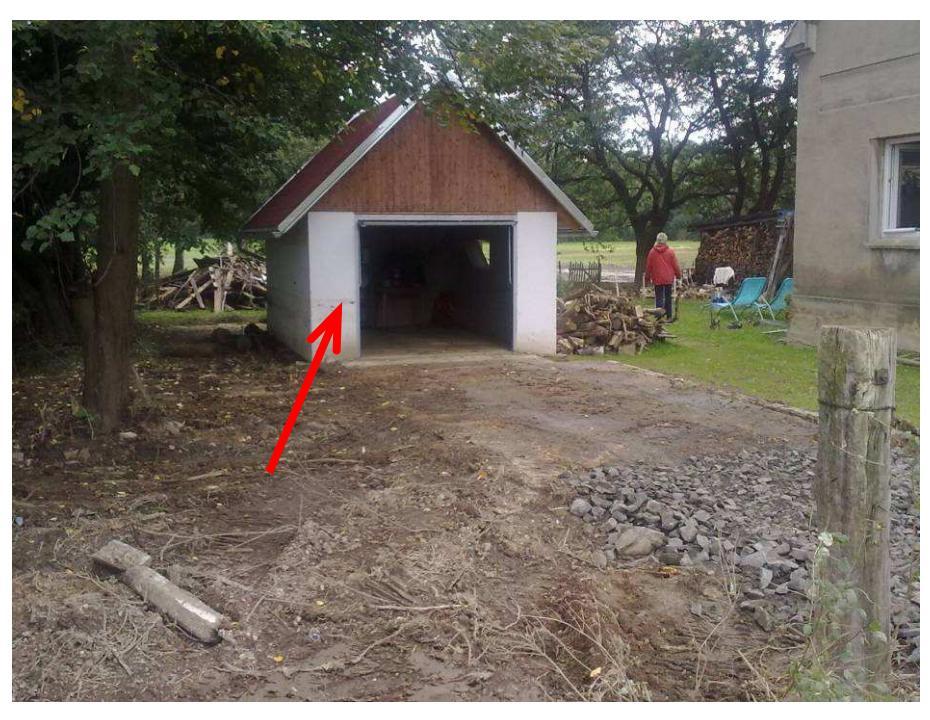
Foto 11.5 – Stopa po kulminační hladině na garáži u domu v horní části záplavového území Višňové

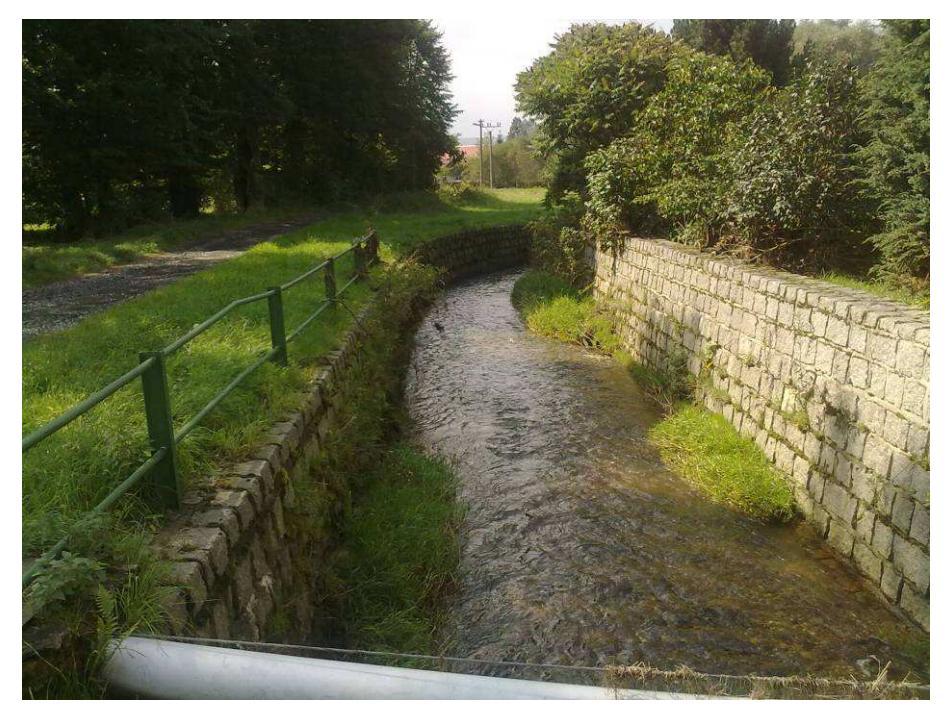
Poškozený objekt limnigrafické stanice je zdokumentován na Foto 12.1, jedna ze stop po kulminační hladině ve střední části měrného úseku na Foto 12.2 a upravený úsek Bulovského potoka těsně nad ústím se Smědou na Foto 12.3.

Foto 12.3 Upravené koryto Bulovského potoka v obci Předlánce těsně nad soutokem se Smědou

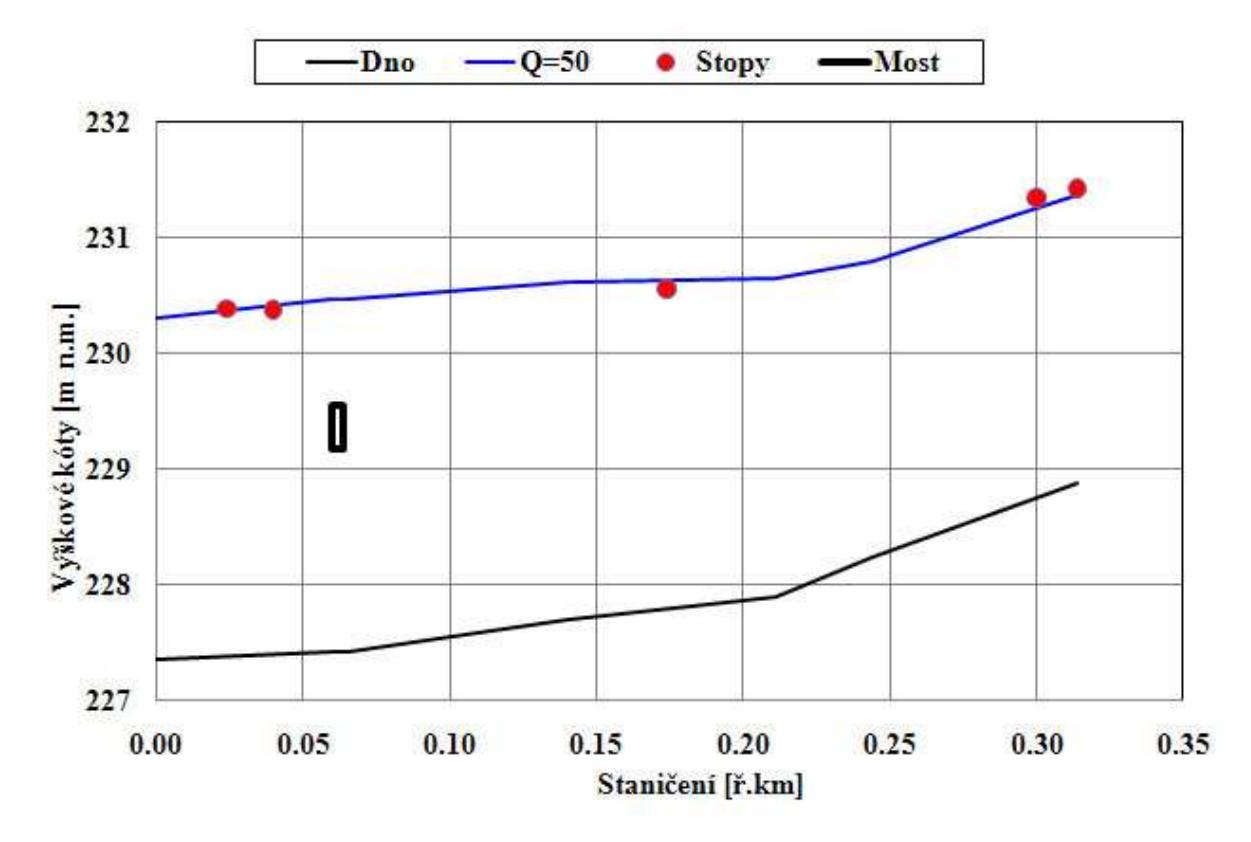
Obr. 12.3 Průběh hladin nerovnoměrného proudění ve výústní trati Bulovského potoka při průtoku $Q = 50 m^3 s^{-1}$

Zjištěným stopám po povodni ze srpna 2010 na **Bulovském potoce v obci Předlánce** v úseku 0 až 0.35 nejlépe odpovídal průběh hladiny nerovnoměrného proudění pro průtok $Q_{kul} = 50 \text{ m}^3 \text{ s}^{-1}$. Vzhledem k tomu, že nebyly k dispozici podklady umožňující provést kalibraci součinitele drsnosti inundace, byla chyba odhadu stanovena v rozsahu ±10 m³ s⁻¹.

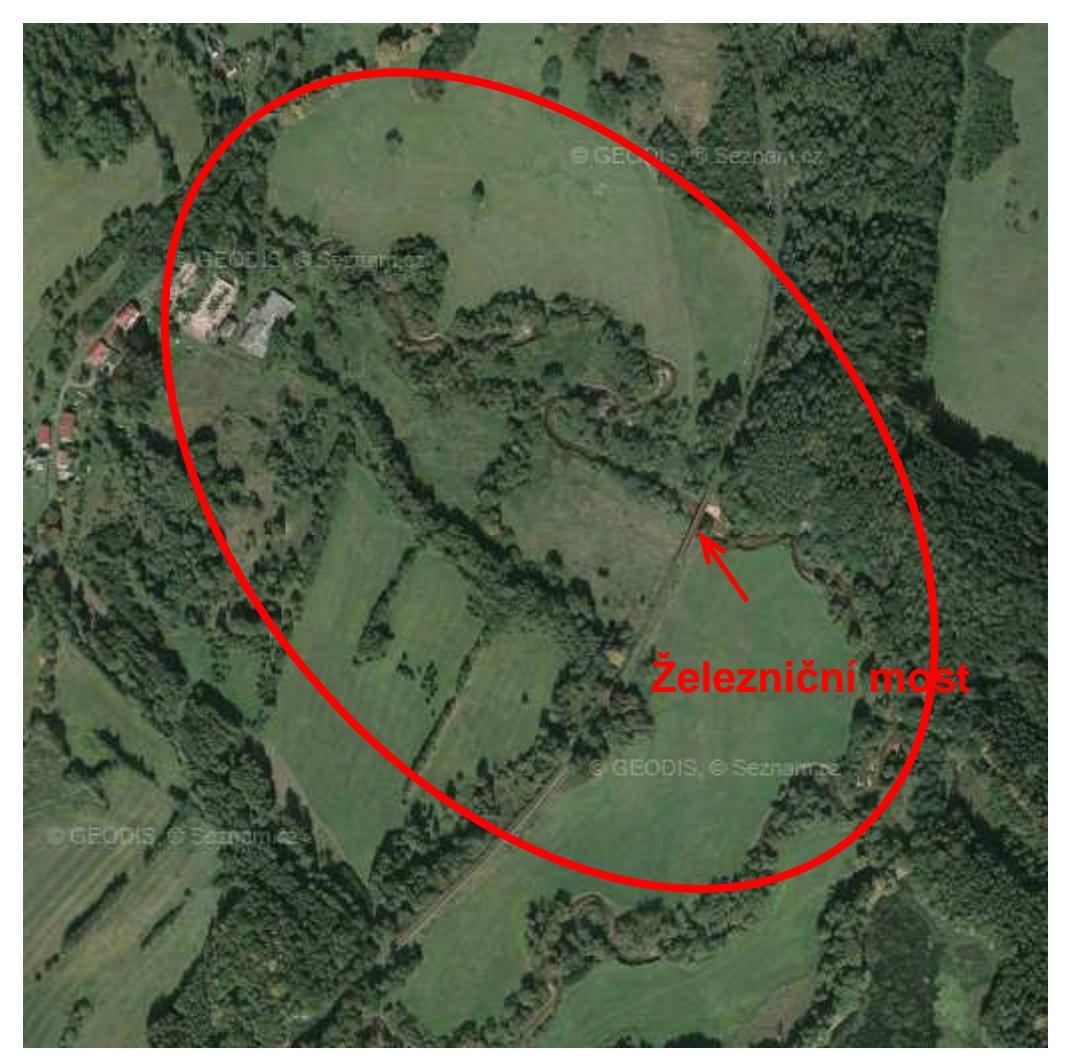
Obr. 13.1 Rozsah měrné tratě použitý při hydraulických výpočtech v lokalitě Boleslav na Smědé

Poslední místo, kde bylo rozhodnuto vyhodnotit průtok na řece Smědé, byl profil železničního mostu u obce Boleslav. Koryto zde má stále přirozených charakter, trasa volně meandruje v široké inundaci. Profil mostu je však jedním z mála míst na dolním úseku Smědé, kde byl za povodně celý průtok koncentrován do relativně úzkého profilu. Předpoklad snadnějšího a přesnějšího vyhodnocení byl jedním z důvodů volby. Druhým byla potřeba posoudit, do jaké míry se proudění v širokém inundačním území projeví na přirozené transformaci povodňové vlny. Vzhledem k velkým morfologickým změnám na korytě zejména v okolí mostního objektu bylo v rámci vyhodnocení zaměřeno nově několik údolních profilů včetně stop po kulminační hladině. Rozsah použité tratě je znázorněn na **Obr. 13.1**. Nově zaměřené údolní profily včetně poloh stop po kulminační hladině jsou vykresleny **Obr. 13.2**.
