VYHODNOCENÍ POVODNÍ V SRPNU 2010

VYHODNOCENÍ KULMINAČNÍCH PRŮTOKŮ S VYUŽITÍM HYDRAULICKÝCH VÝPOČETNÍCH POSTUPŮ

Příloha č. 1 k dílčí zprávě HYDROLOGICKÉ VYHODNOCENÍ PRŮBĚHU POVODNÍ

Vyhodnocení kulminačních průtoků povodně ze srpna 2010 s využitím hydraulických výpočetních postupů

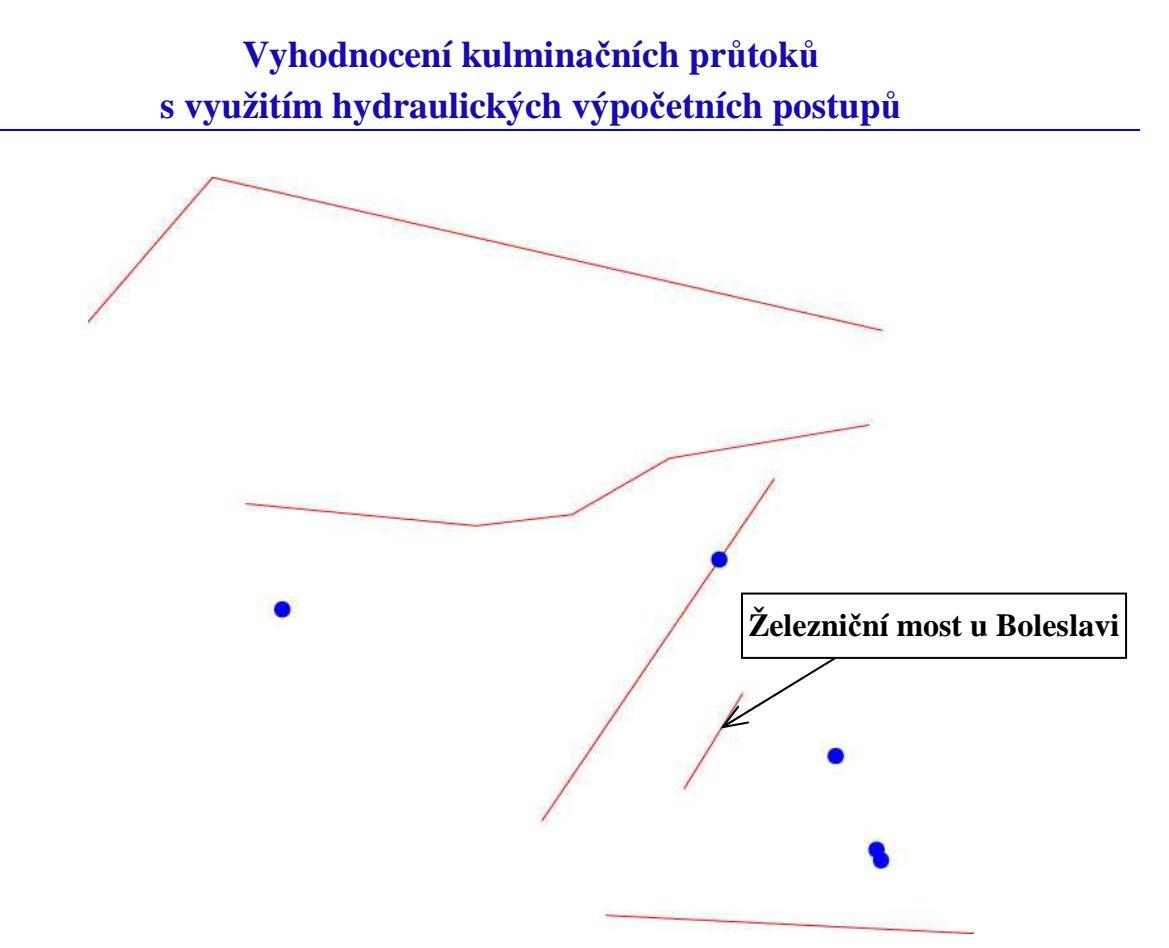
Obr. 13.2 Rozsah nově zaměřených údolních profilů a umístění stop po kulminační hladině v lokalitě Boleslav na Smědé

Poslední místo, kde bylo rozhodnuto vyhodnotit průtok na řece Smědé, byl profil železničního mostu u obce Boleslav. Koryto zde má stále přirozených charakter, trasa volně meandruje v široké inundaci. Profil mostu je však jedním z mála míst na dolním úseku Smědé, kde byl za povodně celý průtok koncentrován do relativně úzkého profilu. Předpoklad snadnějšího a přesnějšího vyhodnocení byl jedním z důvodů volby. Druhým byla potřeba posoudit, do jaké míry se proudění v širokém inundačním území projeví na přirozené transformaci povodňové vlny. Vzhledem k velkým morfologickým změnám na korytě zejména v okolí mostního objektu bylo v rámci vyhodnocení zaměřeno nově několik údolních profilů včetně stop po kulminační hladině. Rozsah použité tratě je znázorněn na **Obr. 13.1**. Nově zaměřené údolní profily včetně poloh stop po kulminační hladině jsou vykresleny **Obr. 13.2**.

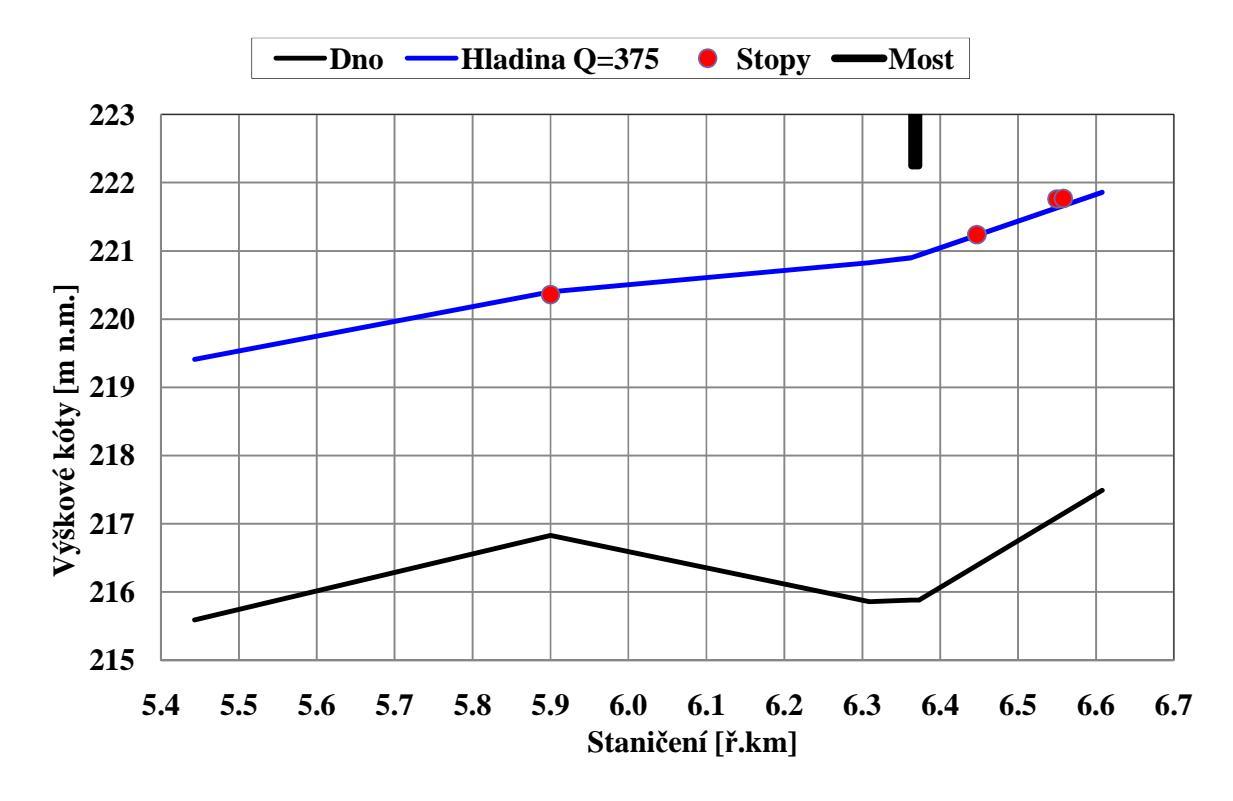
Tab. 13.3 Průběh hladin nerovnoměrného proudění na Smědé v okolí železničního mostu u Boleslavi při průtoku $Q = 375 \text{ m}^3 \text{ s}^{-1}$ včetně zaměřených stop po povodni

Zjištěným stopám po povodni z června 2010 na **Smědé u obce Boleslav v úseku ř.km 5.5 až 6.6** nejlépe odpovídal průběh hladiny nerovnoměrného proudění pro průtok $Q_{kul} = 375 \text{ m}^3 \text{ s}^{-1}$. Vzhledem k tomu, že nebyly k dispozici podklady umožňující provést kalibraci součinitele drsnosti koryta, byla chyba odhadu stanovena v rozsahu ±60 m³ s⁻¹.
