VYHODNOCENÍ POVODNÍ V SRPNU 2010

VYHODNOCENÍ SVAHOVÝCH NESTABILIT V OBLASTI LIBERECKÉHO A ÚSTECKÉHO KRAJE

Dílčí zpráva

ČESKÁ GEOLOGICKÁ SLUŽBA

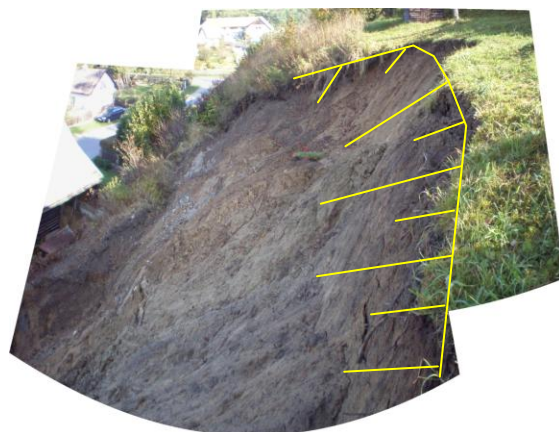
Foto 2 Odlučná stěna sesuvu vysoká cca 2 m (vpravo), pod ní relikty transportní části.

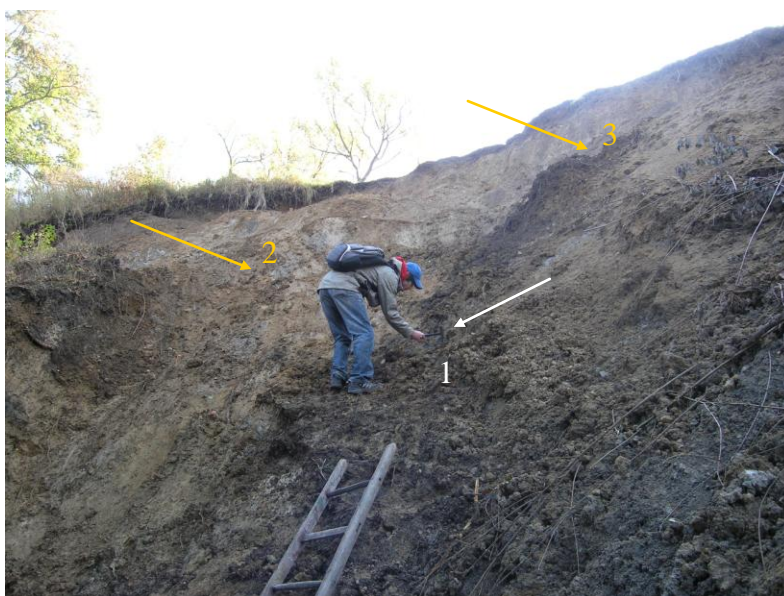
Foto 6 Výchozy podložních hornin v profilu obnaženém svahovým pohybem: **1** – jílovce jizerského souvrství, **2** – zpevněná tefra, **3** – zvětralá a rozložená tefra. Srovnej s foto 7.

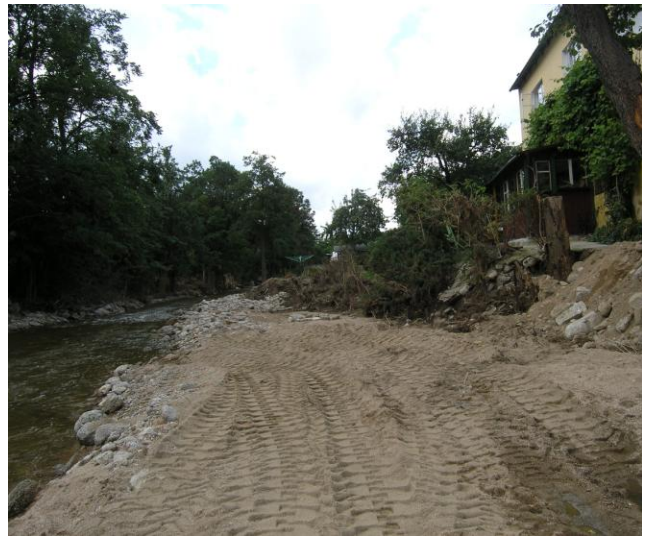
Foto 4 – Rozhmuté naplaveniny při pravé straně koryta řeky Smědá pod č.p. 205

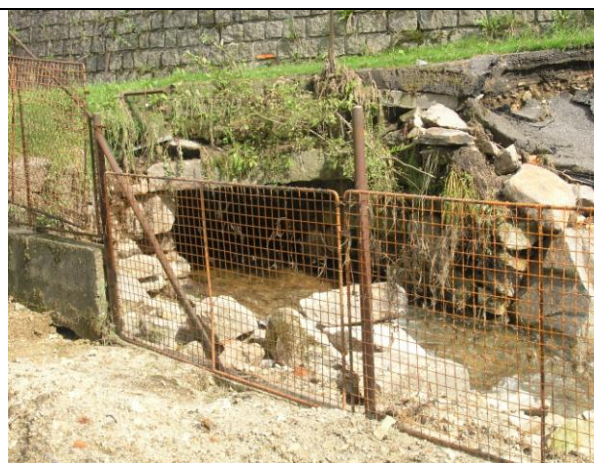
Foto 2 – Nouzově spravený plot v místech, kterými stékala voda ze svahu do koryta potoka

XVIII	Sanační opatření	Návrh – ČGS doporučuje v prostoru nad domem č.p. 62 vyhloubit v deluviálních sedimentech, v ose příkopu pana Teslíka hlubší drenážní příkop.
XIX	Využití území	Pozemek slouží jako louka
XX	Ohrožené objekty	Rodinné domy č.p. 62 a 63
XXI	Stupeň nebezpečí:	II.
XXII	Poznámky, doporučení	Povrch výše uvedené louky je vlivem podpovrchové eroze místy nestabilní, při pohybu osob i zvířat hrozí nebezpečí jejich propadu do vymletých podpovrchových prostorů, a proto ČGS doporučuje povrch louky rekultivovat.
XXIII	Fotodokumentace	Viz níže
XXIV	Rešerše, literatura

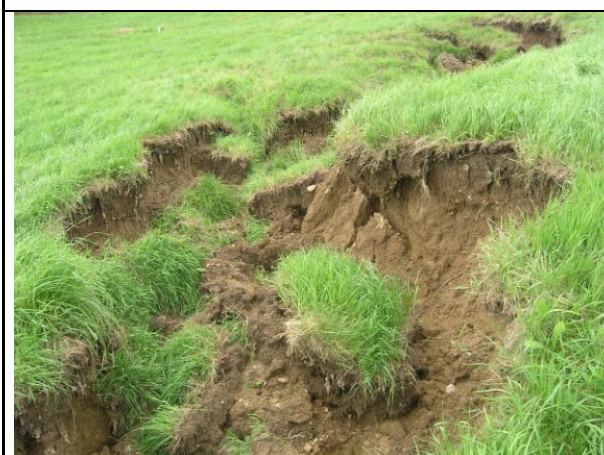
Foto 5 – Propadlý povrch louky v místech účinků podpovrchové eroze

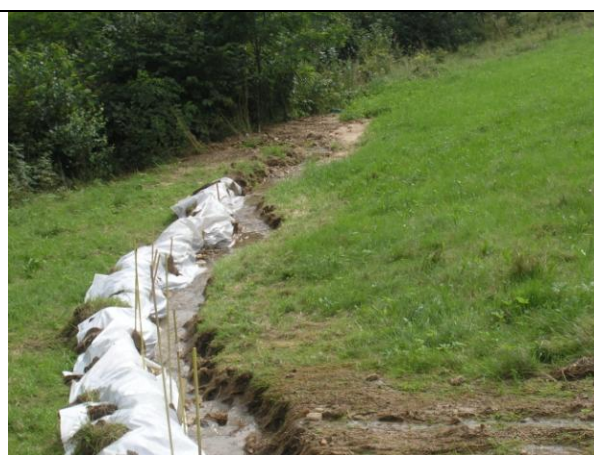
Foto 6 – Příkop na okraji louky nad pozemkem s objektem čp. 63 na odvedení vody

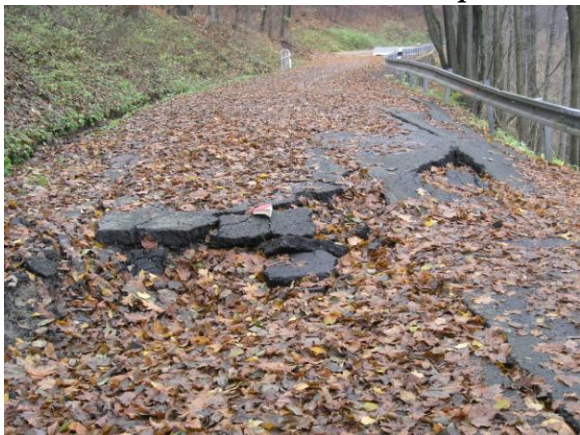
7.	Chrastava, Andělská Hora - Hamrštejn	deformace-poškození silnice vlivem proudění velkého množství srážkové (tj. povrchové) vody	délka 50 m	N 50° 47' 22,1 E 14° 57' 22,3	silnice II/592	II.	Vybudovat funkční drenážní systém, výstavba dalšího dílu opěrné zdi v kritickém úseku	ČGS

Foto 1 – Propadlá a zvlněná vozovka silnice II/592

XVI	Fáze vývoje - prognóza	
XVII	Stupeň aktivity	
XVIII	Sanační opatření	Návrh – ČGS doporučuje - průběžně sledovat celkovou stabilitu svahu; - při rekonstrukci silnice II/592 vybudovat funkční drenážní systém; - stabilitu silnice podpořit výstavbou dalšího dílu opěrné zdi v kritickém úseku.
XIX	Využití území	
XX	Ohrožené objekty	silnice II/592
XXI	Stupeň nebezpečí:	
XXII	Poznámky, doporučení	
XXIII	Fotodokumentace	Viz níže
XXIV	Rešerše, literatura	Pospíšil, J. – Domečka, K. (1998): Geologická mapa ČR, list 03-13 Hrádek nad Nisou. Měřítko 1 : 50.000. – Český geologický ústav. Praha.

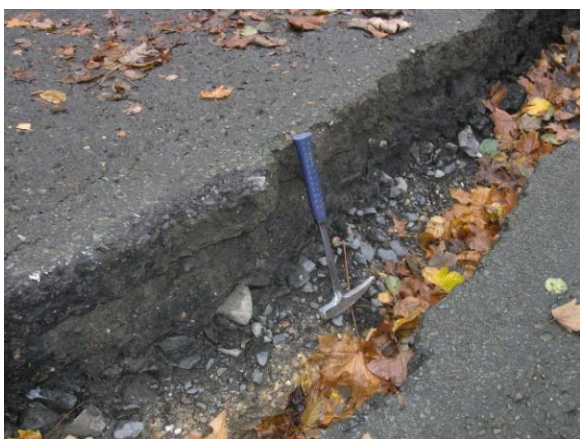
Foto 3 – Detailní pohled na propad vozovky

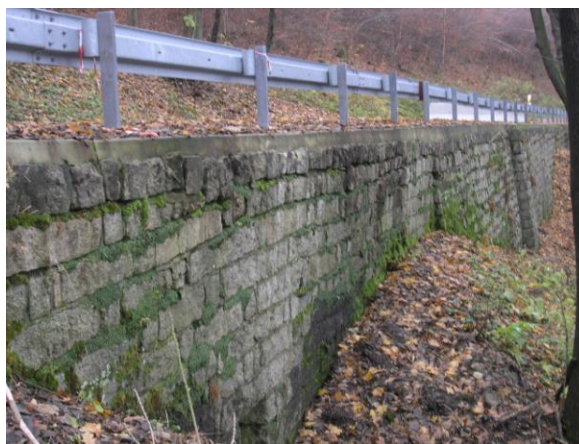
Foto 4 – Relativně stabilní opěrná zeď z kamenných kvádrů v nepoškozeném úseku silnice

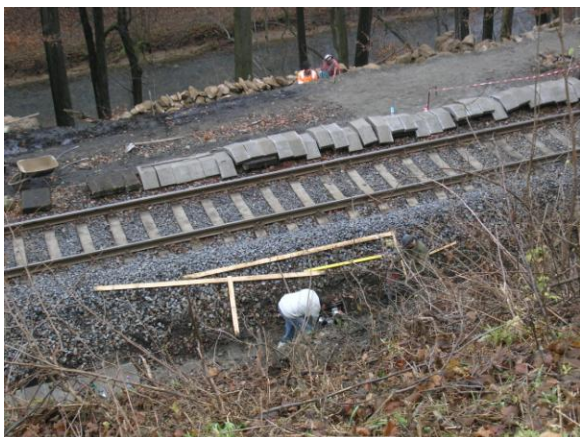
Foto 5 – Pohled na rekonstruovaný úsek železniční trati, ležící ve svahu pod poškozenou komunikací

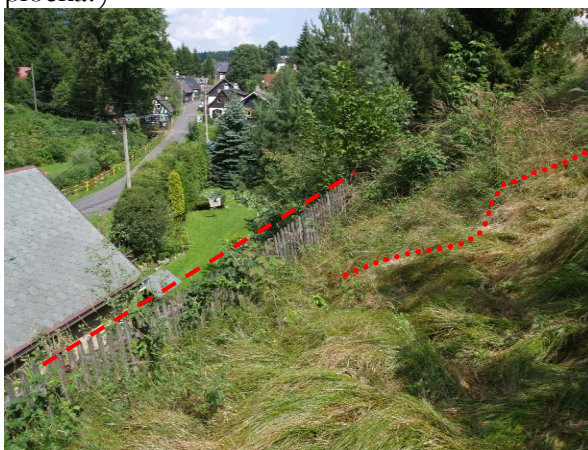
Foto 5: Mírný pokles plotu a zátrh ve svahu
