VYHODNOCENÍ POVODNÍ V SRPNU 2010

VLIV VODNÍCH DĚL A JEJICH POŠKOZENÍ

Dílčí zpráva

VODNÍ DÍLA - TBD a. s.®

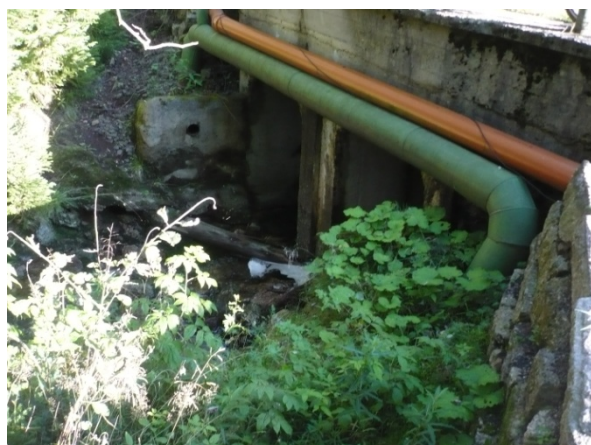
Obr. 2.1 - Kamenice pod lmg, návodní strana přemostění lesní cesty

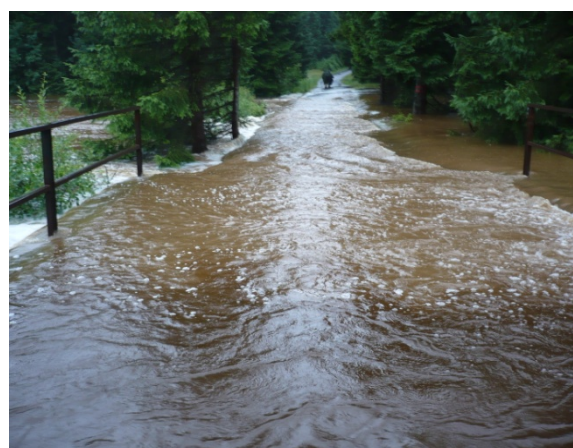
Obr. 2.4 - Blatný potok 7.8.2010, přelévání mostku na Novou Louku

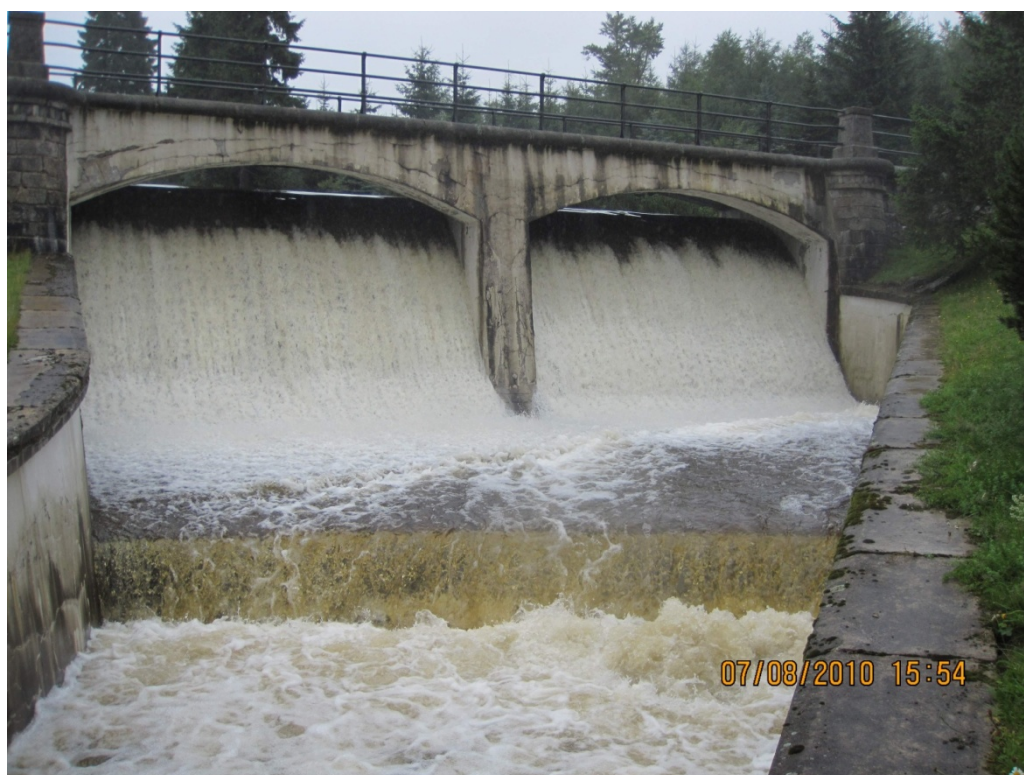
Obr. 2.8 -VD Bedřichov, bezpečnostní přeliv při povodni

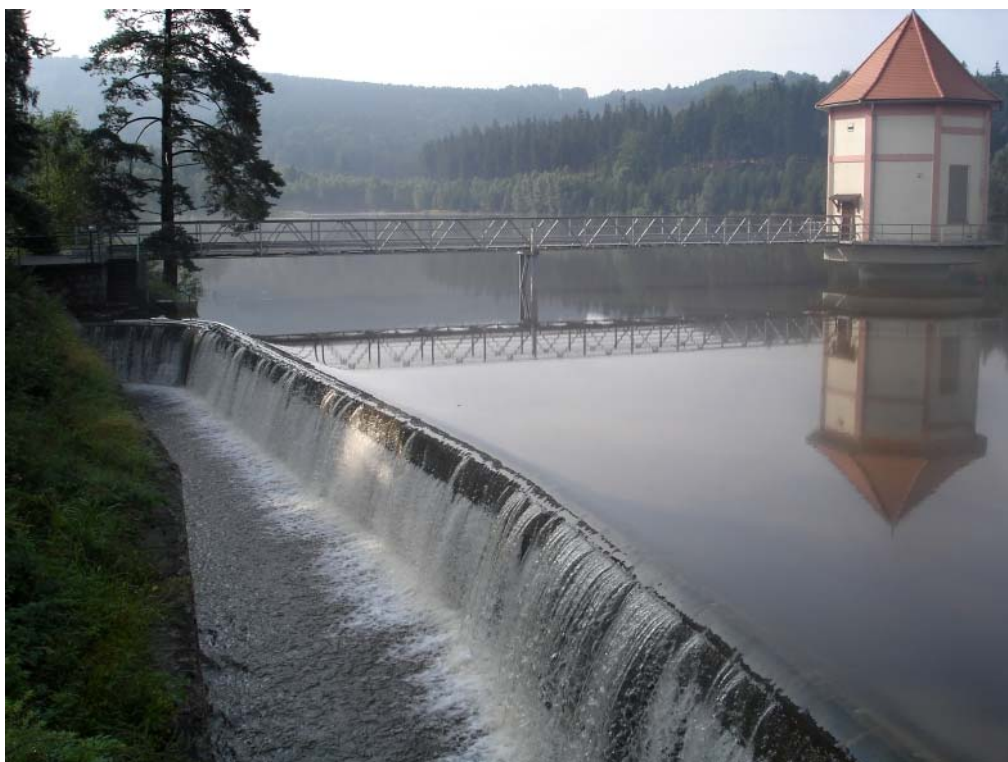
Obr. 2.10 - VD Chřibská, přepad přes bezpečnostní přeliv dne 8.8.2010

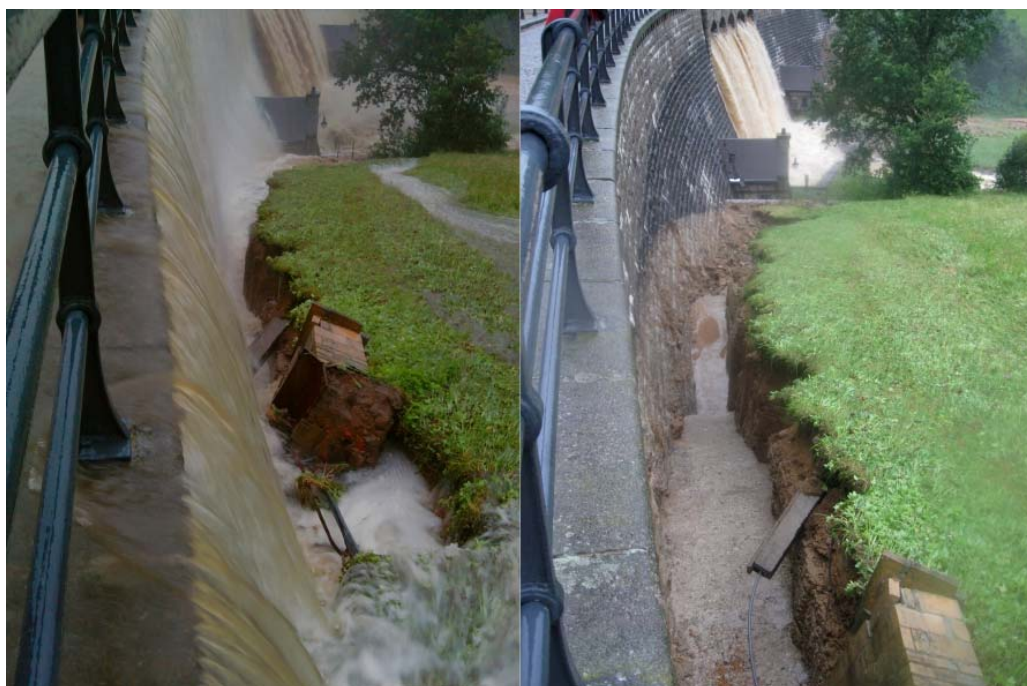
Obr. 2.15 - VD Mlýnice, pata vzdušního líce při a po povodni

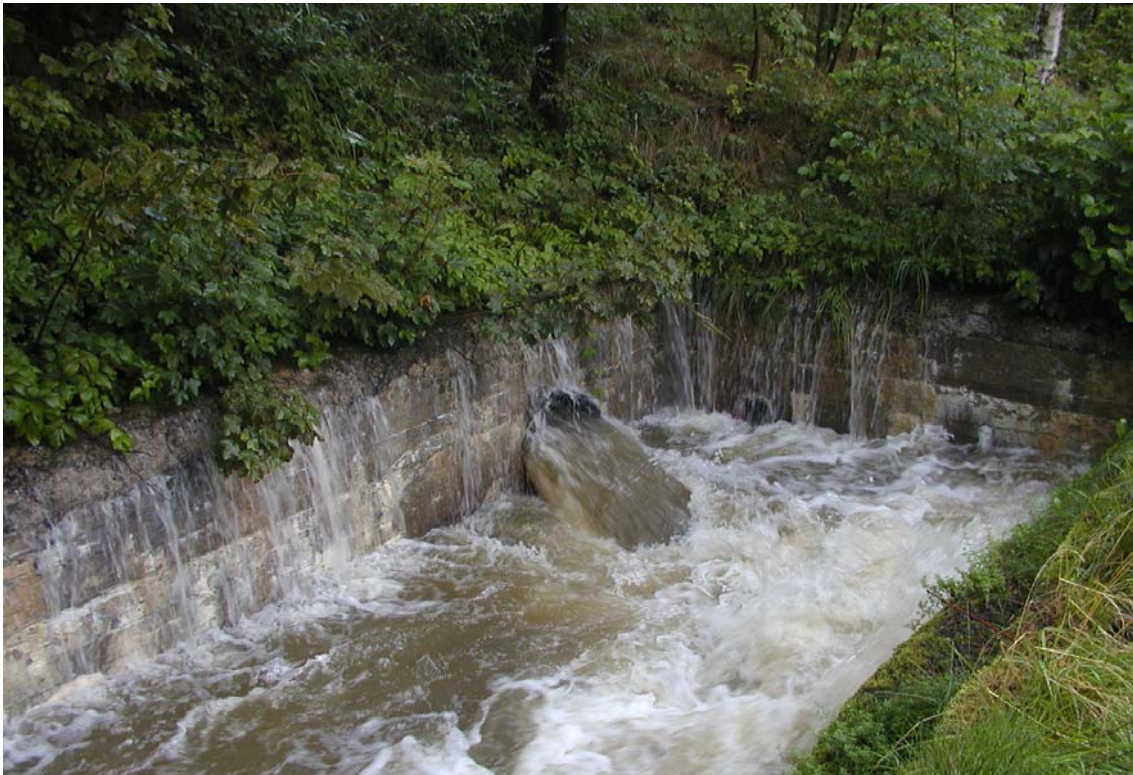
Obr. 3.8 – Rybník Kunratický dolní – Vyústění potrubí spodní výpusti do betonové podtrubní jámy.

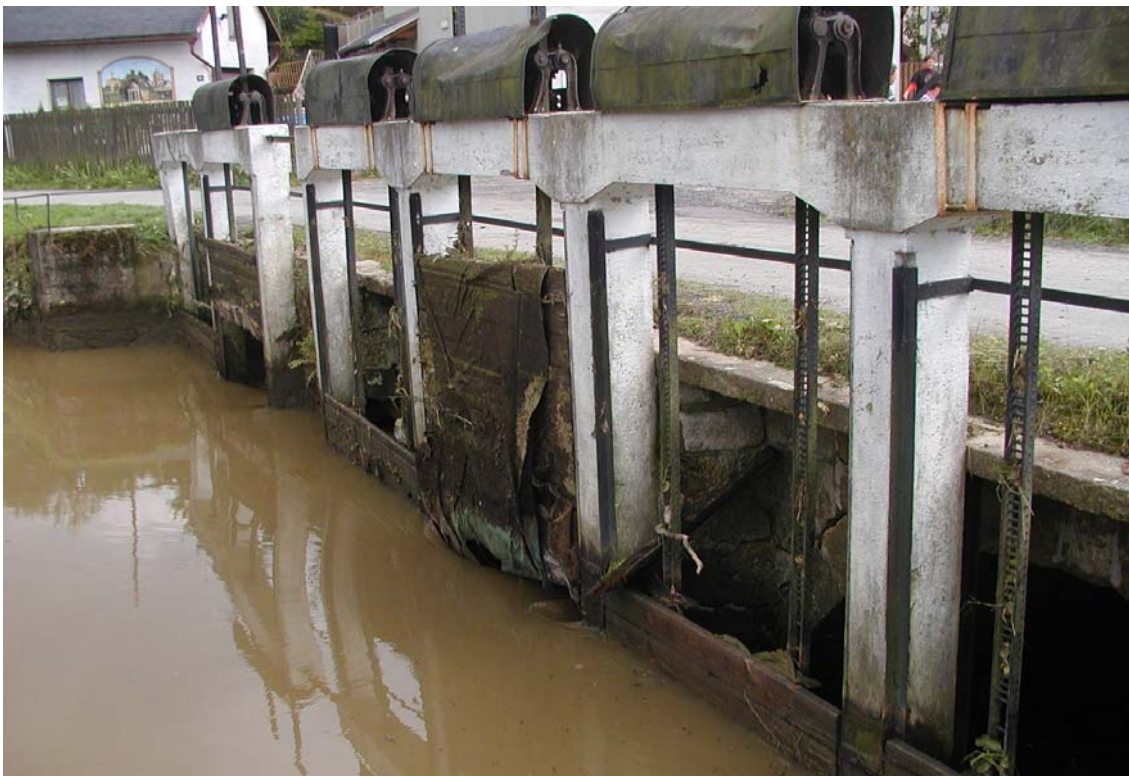
Obr. 3.22 – Markvartický rybník – Stavidla bezpečnostního přelivu.

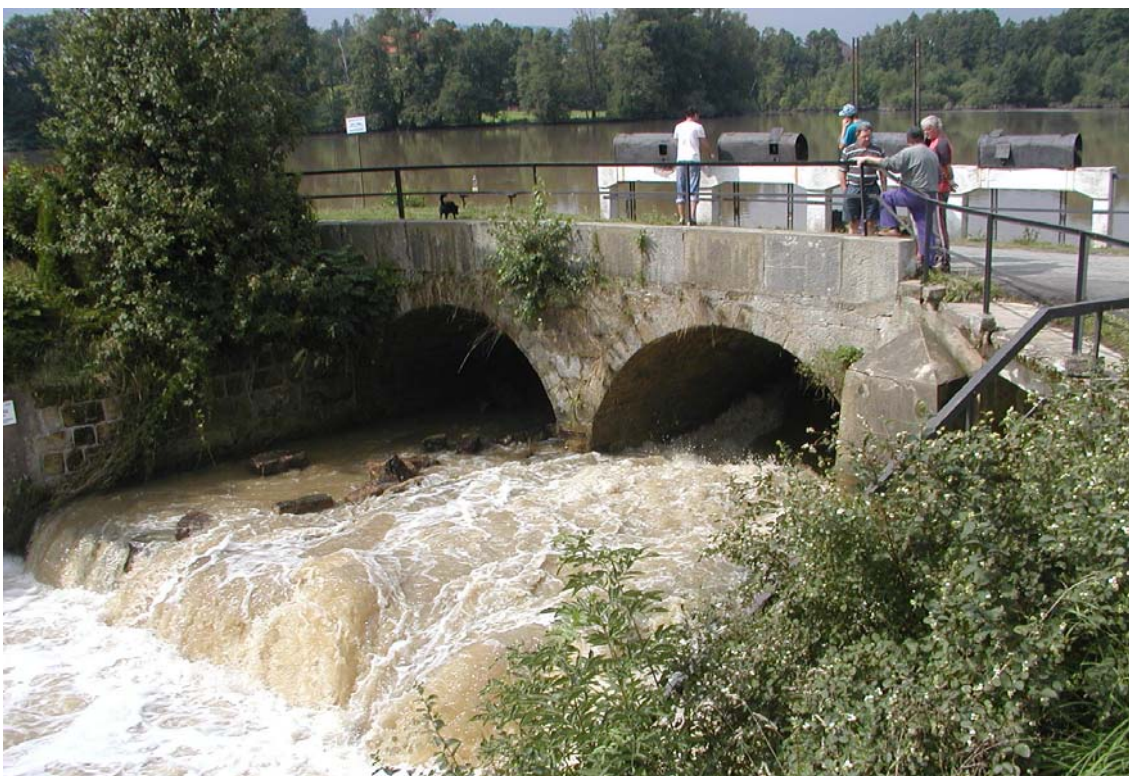
Obr. 3.23 – Markvartický rybník – Silniční mostek a stupeň za bezpečnostním přelivem.

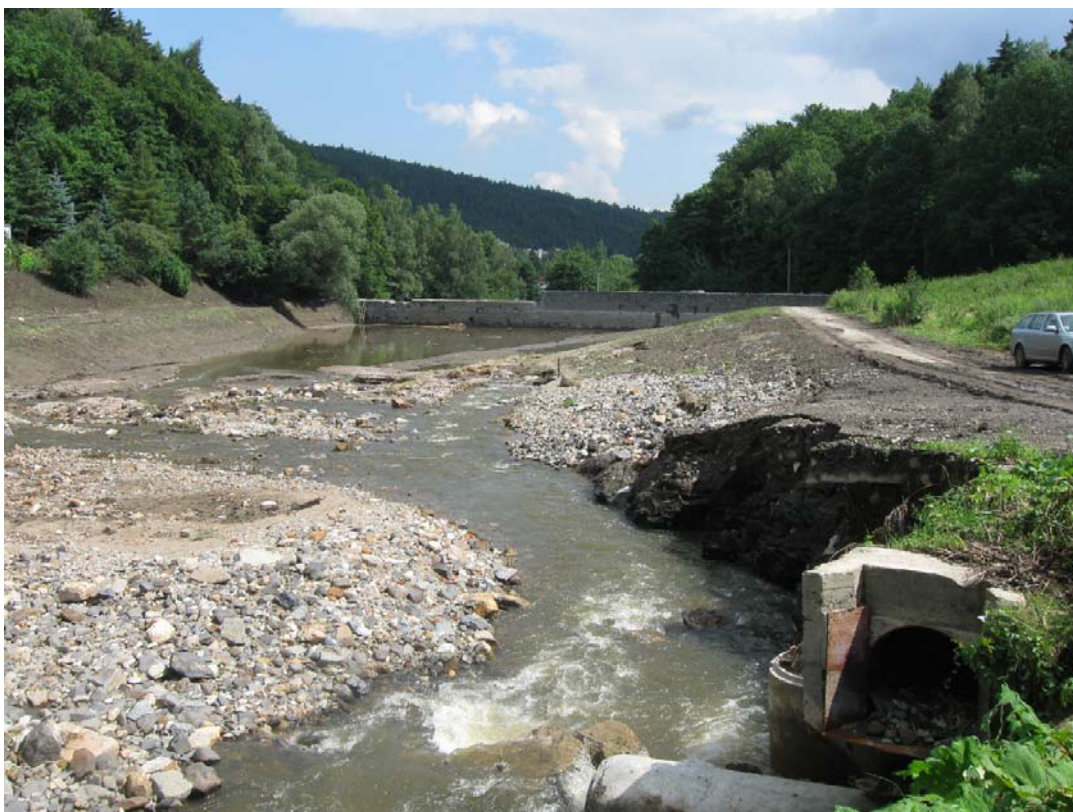
Již ve dnech 23. – 24.7.2010, kdy bylo zahájeno bourání přelivu, došlo vlivem zvýšených průtoků k protržení zemní hrázky u nátoku do obtokového potrubí a k následnému poškození okolí vtoku do obtokového potrubí. Tento stav způsobil průchod vod prostorem stavby. Při neočekávaném průtoku přes rekonstruovaný přeliv došlo ke stržení stavebního lešení. Proudící voda mimo jiné způsobila i sesuvy nově zhotovených svahů na levé straně nádrže. V období srpnových povodní opět došlo k zaplavení prostoru stavby. Rozsah škod je patrný z přiložené fotodokumentace.

Obr. 4.2 – Prostor nátoky do obtokového potrubí v červenci 2010

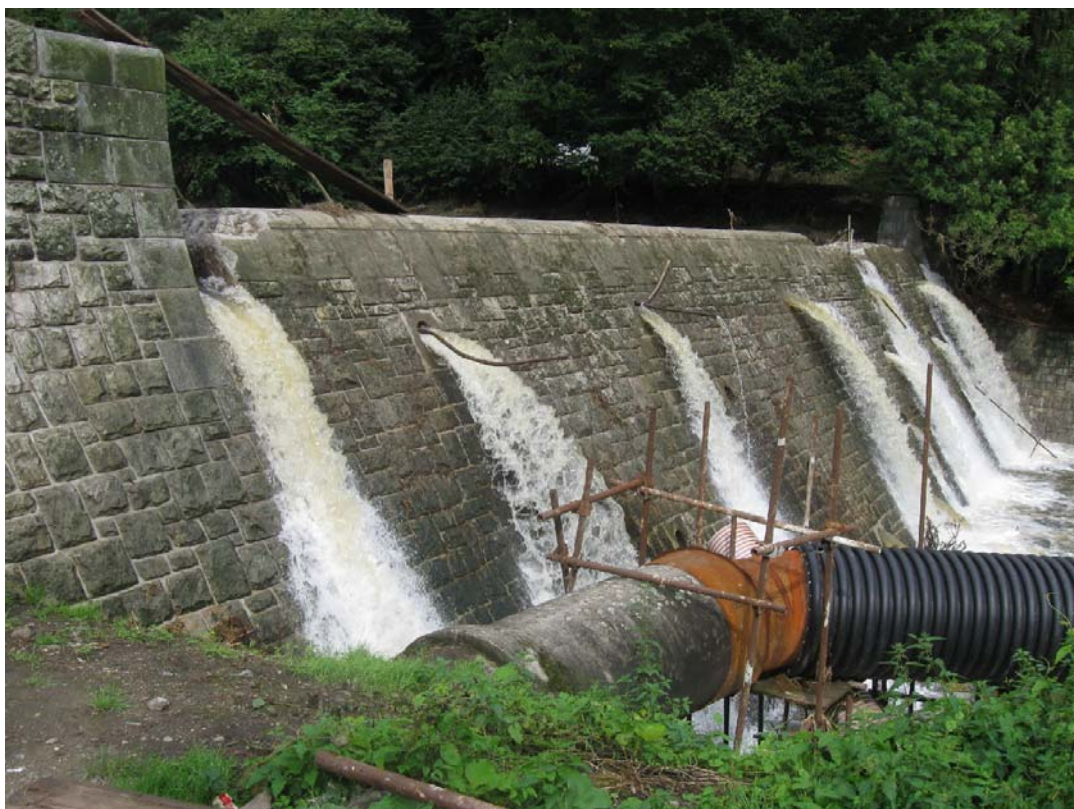
V srpnu 2010 musela být stavba zastavena z důvodu trvalých vyšších průtoků. Při povodňových epizodách došlo k zanesení významného počtu dolních odtokových otvorů, což zapříčinilo jen pomalý pokles hladiny v nádrži pod úroveň koruny odbouraného přelivu. Pokusy pracovníků Povodí Labe, státní podnik i zhotovitele rekonstrukce o zprůchodnění otvorů a zabránění přelévání přelivu byly neúspěšné. (Obtokové potrubí bylo nefunkční pro devastaci okolí nátoku v červenci.)

Obr. 4.3 – Prostor stavby v prostoru bezpečnostního přelivu v srpnu 2010
