VYHODNOCENÍ POVODNÍ V ČERVNU 2013

*VYHODNOCENÍ FUNKCE A BEZPEČNOSTI
VODNÍCH DĚL ZA POVODNÍ*

*Dílčí zpráva – část II.
(malá vodní díla)*

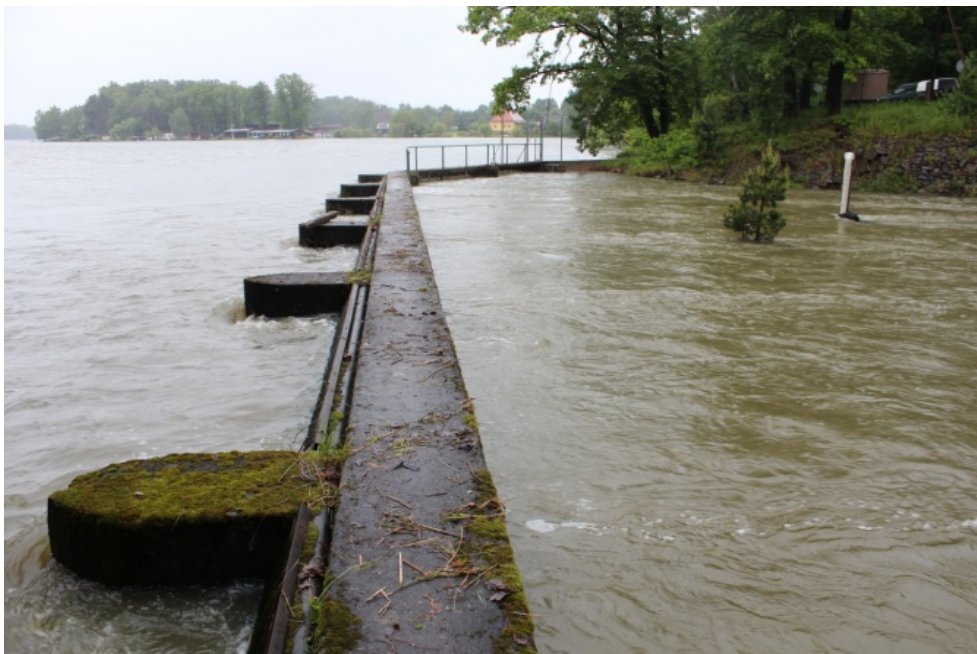
Rybník Bezdrev - pohled na česlovou stěnu bezpečnostního přelivu (archiv provozovatele 4. 6. 2013).

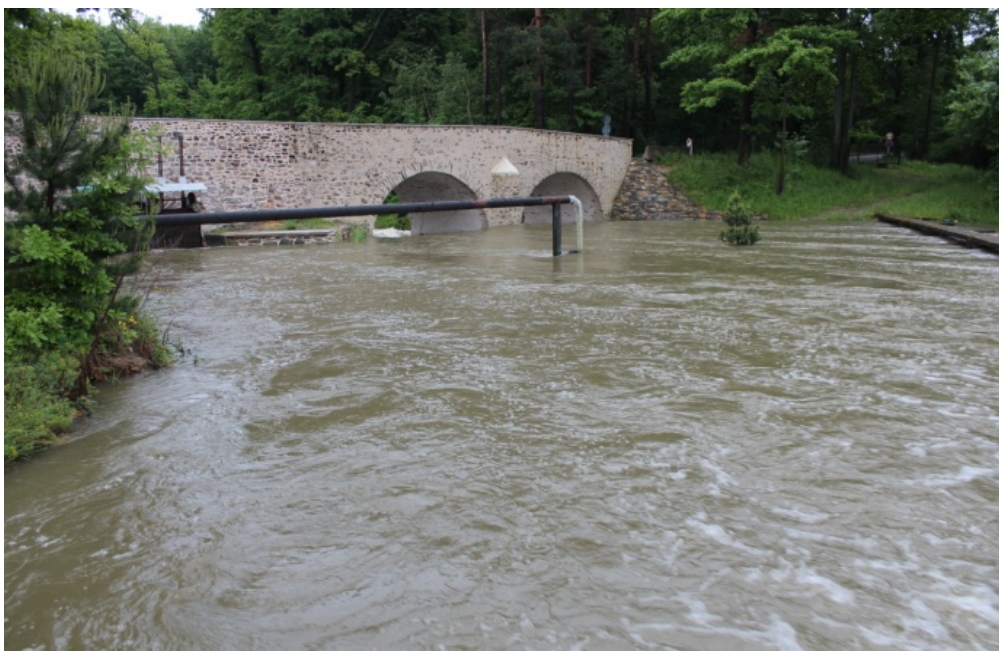
Rybník Bezdrev – pohled na most bezpečnostního přelivu (archiv provozovatele 4. 6. 2013).

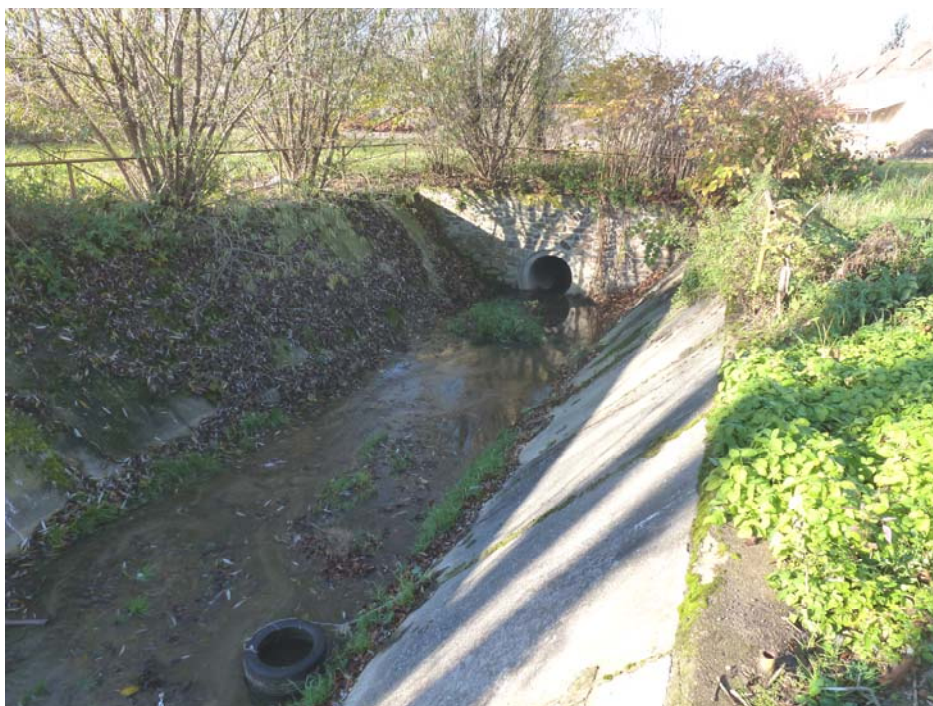
Rybník Dříteňský – nekapacitní zatrubněný odpad od bezpečnostního přelivu a spodních výpustí (VODNÍ DÍLA – TBD a.s., 12. 11. 2013).

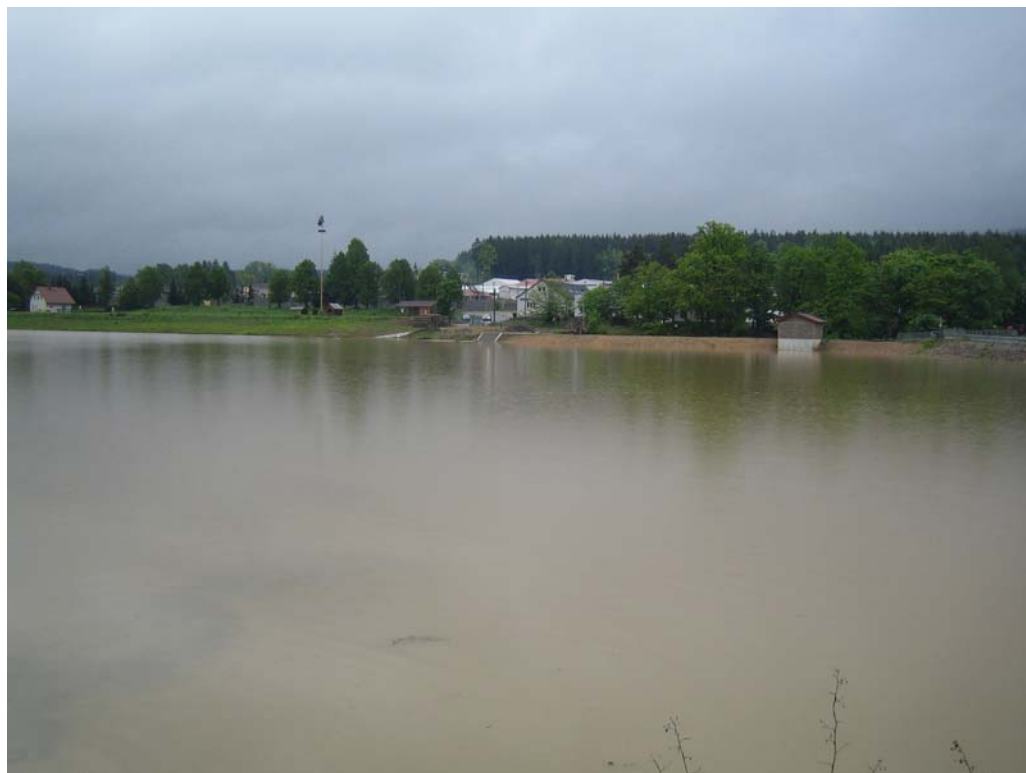
Holoubkovský rybník - Pohled na levé zavázání s doplňkovým i bezpečnostním přelivem

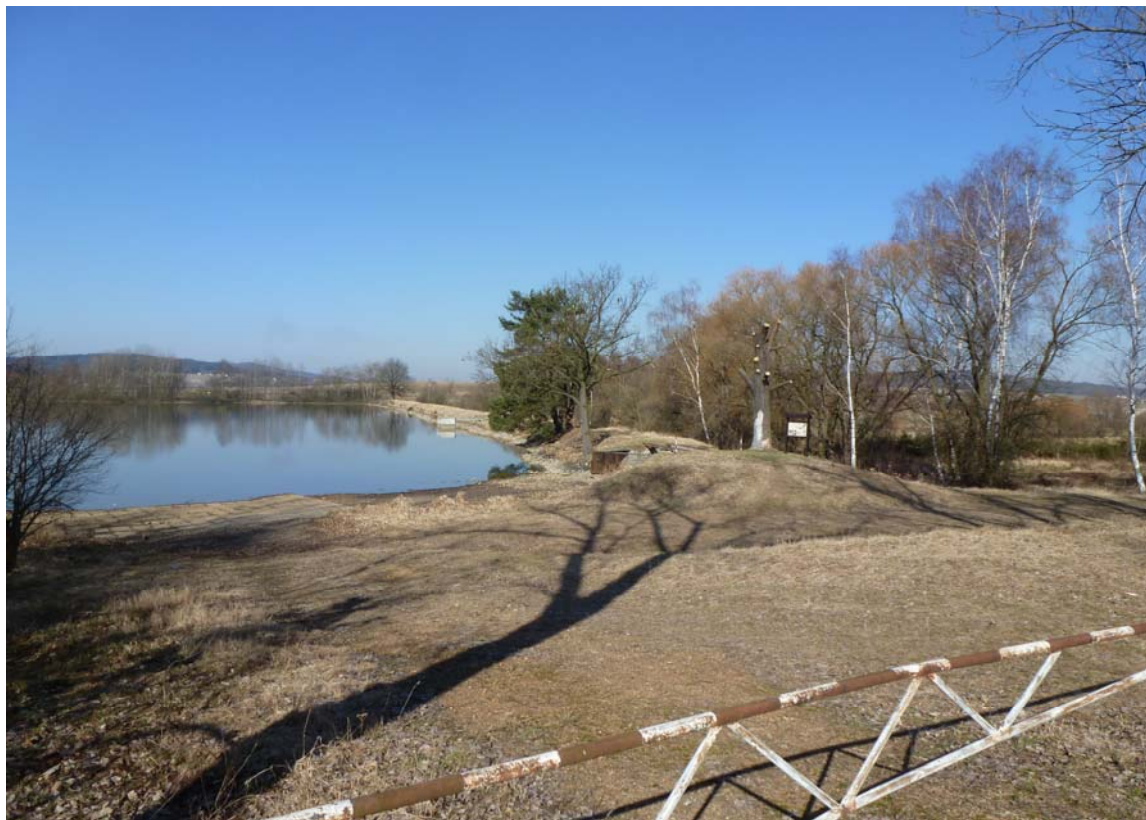
Kařežský dolní rybník - pohled na pravé zavázání s doplňkovým i bezpečnostním přelivem

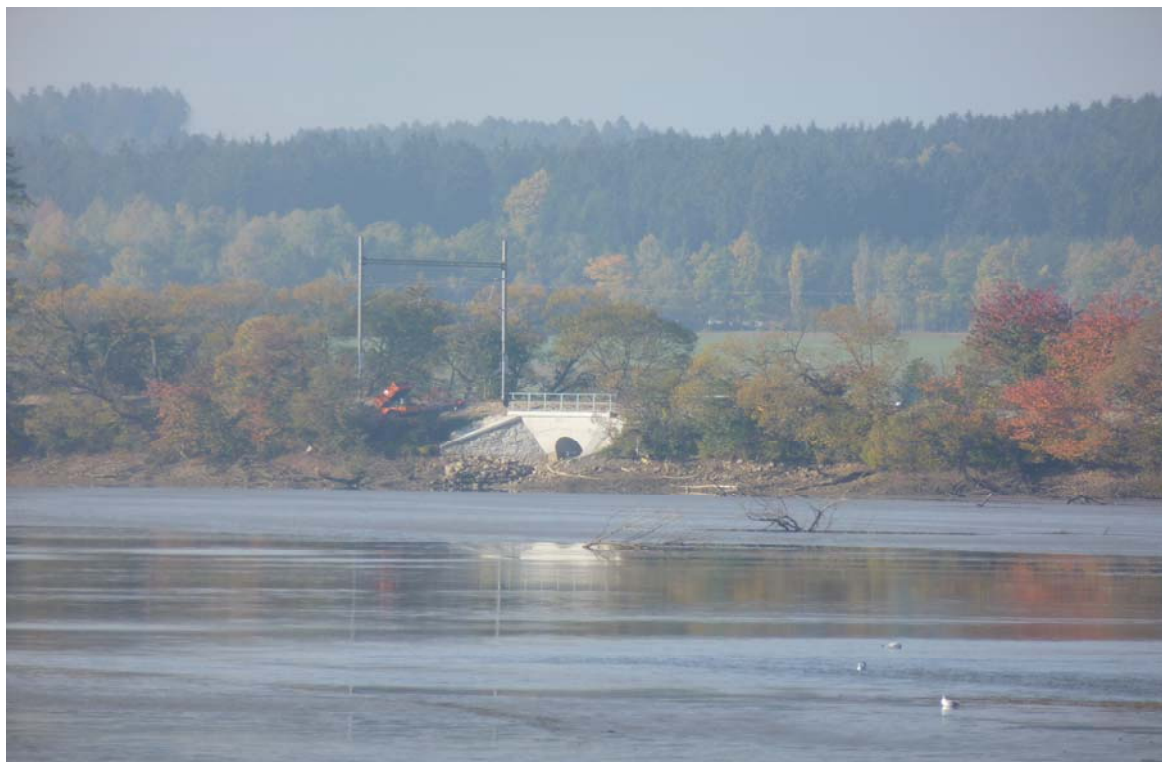
Kařežský dolní rybník - pohled na železniční násep s propustkem

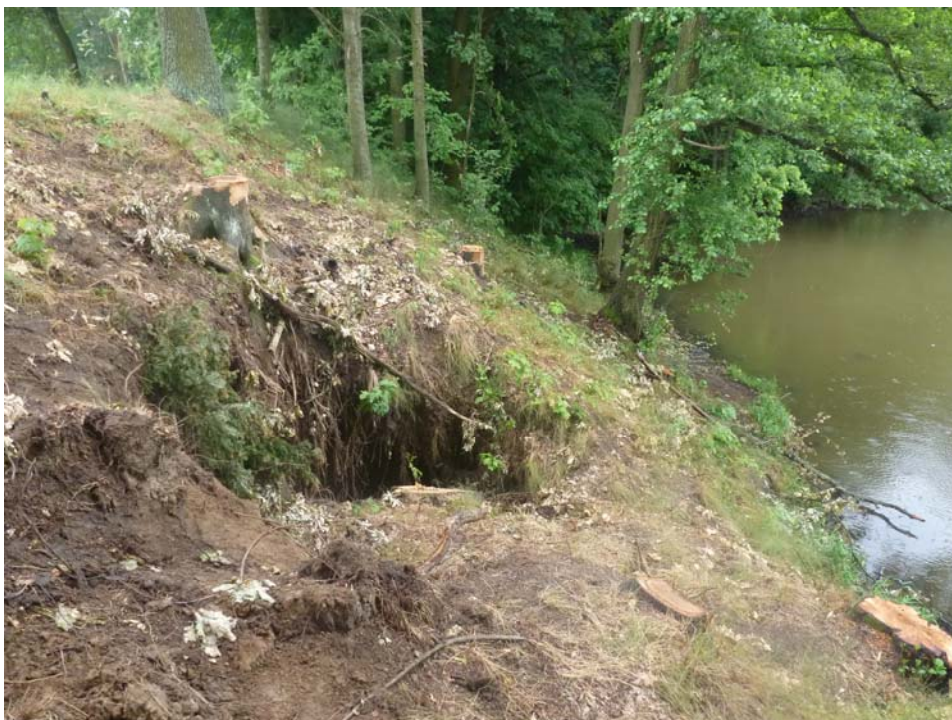
Rybník Nový Jistebnický - propadlý vzdušný svah v profilu spodní výpusti (VODNÍ DÍLA – TBD a.s., 24. 6. 2013)

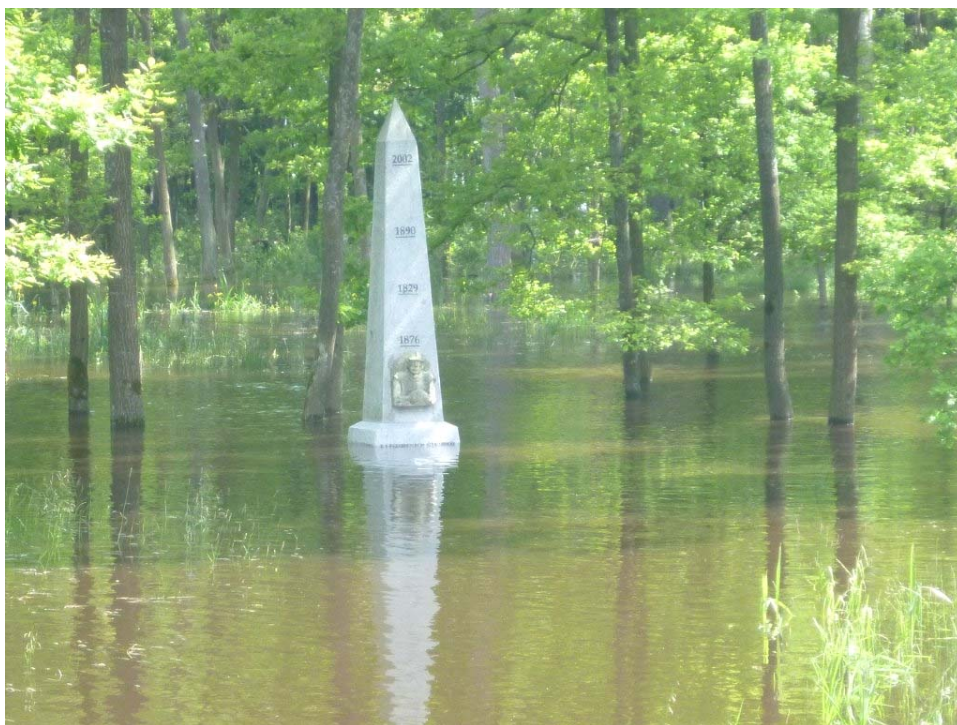
Rybník Rožmberk – pohled na zatopený kamenný sloup před česlovou stěnou bezpečnostního přelivu s vyznačenými značkami významných povodní (archiv uživatele, 7. 6. 2013).

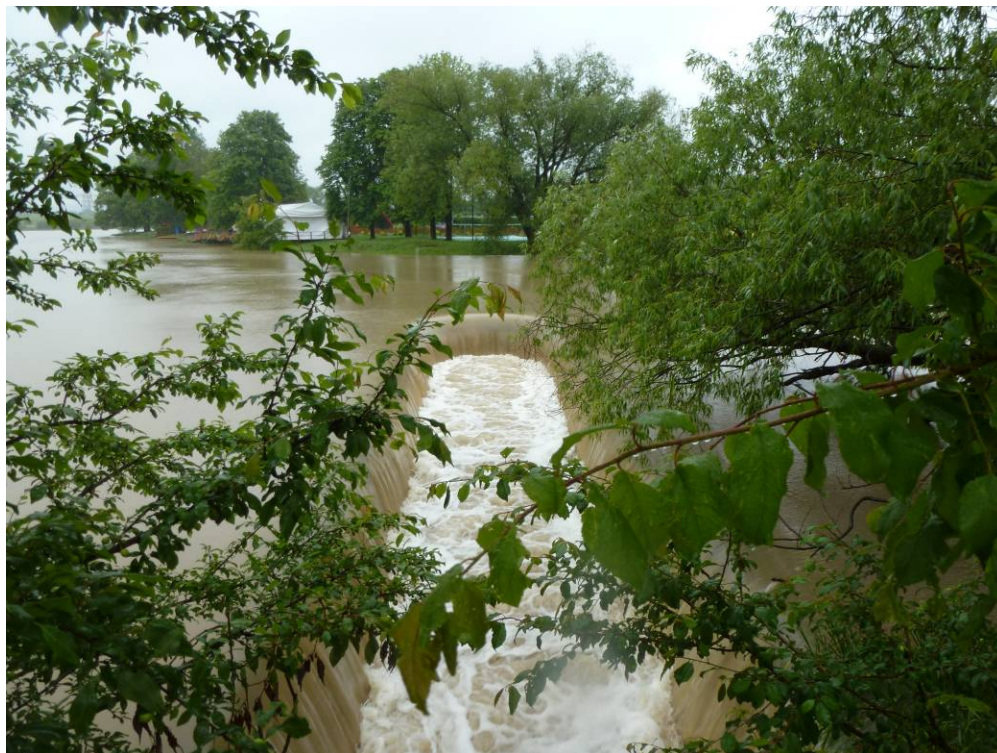
Rybník Šeberák - pohled na kašnový bezpečnostní přeliv (2. 6. 2013).

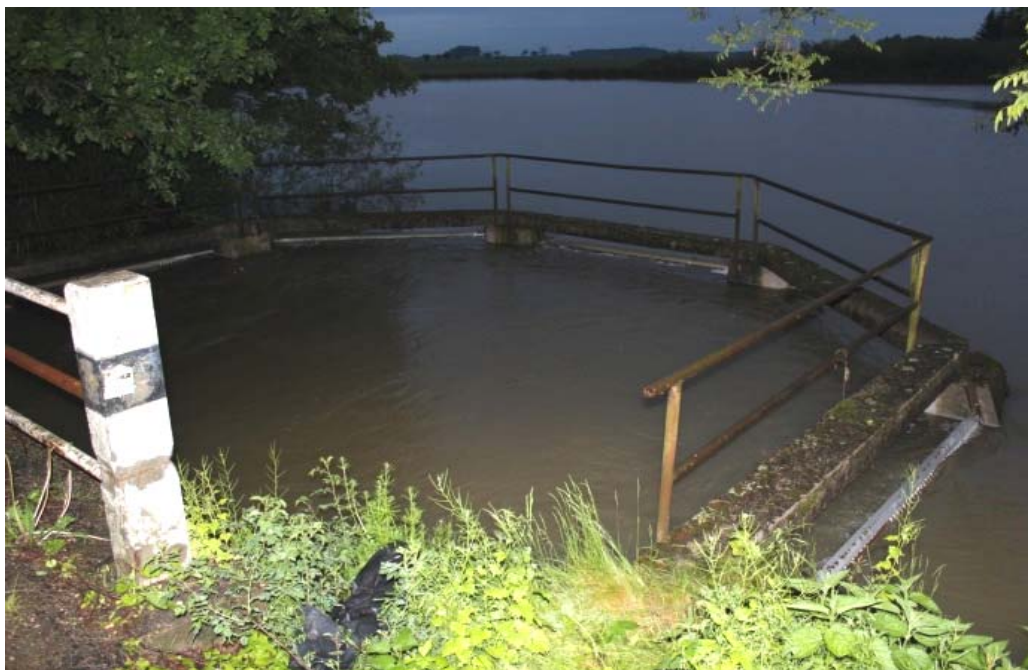
Rybník Zbudovský - pohled na bezpečnostní přeliv při kulminaci hladiny v nádrži (archiv provozovatele, 4. 6. 2013)

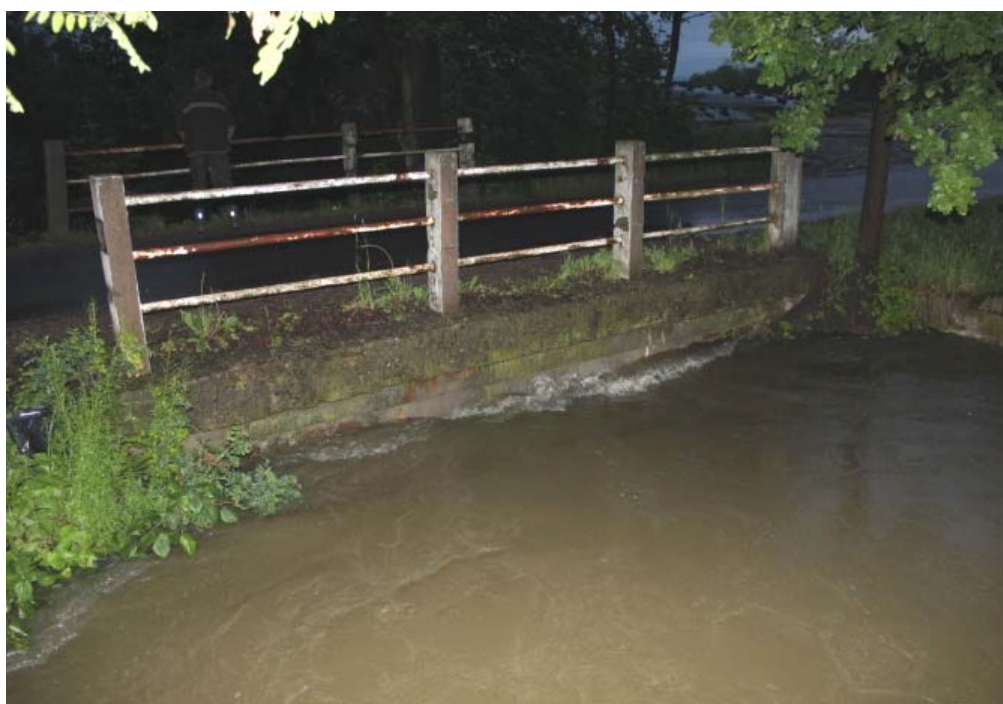
Rybník Zbudovský – zahlcený vtok propustku za bezpečnostním přelivem při kulminaci hladiny v nádrži (archiv provozovatele, 4. 6. 2013)

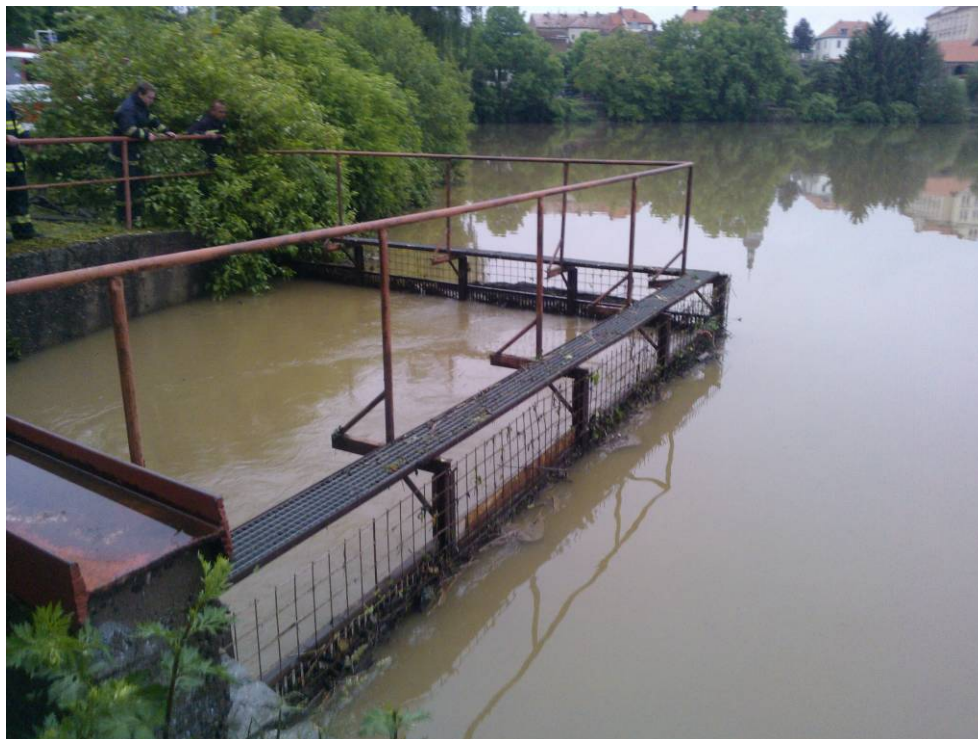
Mlýnský rybník - bezpečnostní přeliv, den po kulminaci povodně 3.6.2013.

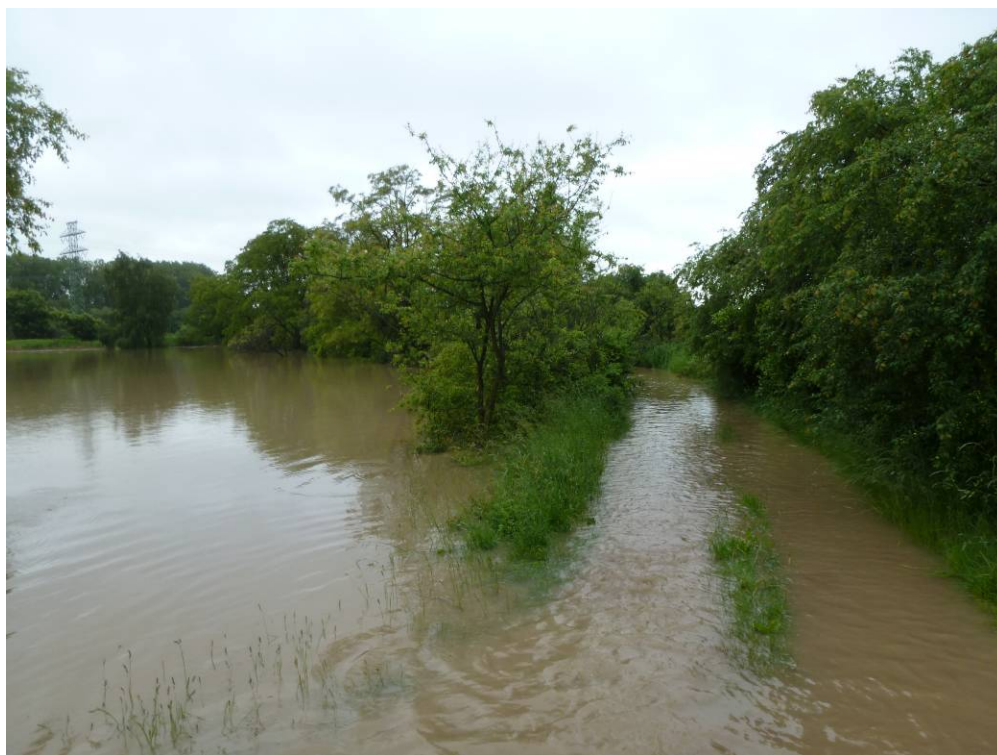
Olšanský rybník – pohled na korunu hráze v pravém zavázání (2. 6. 2013).

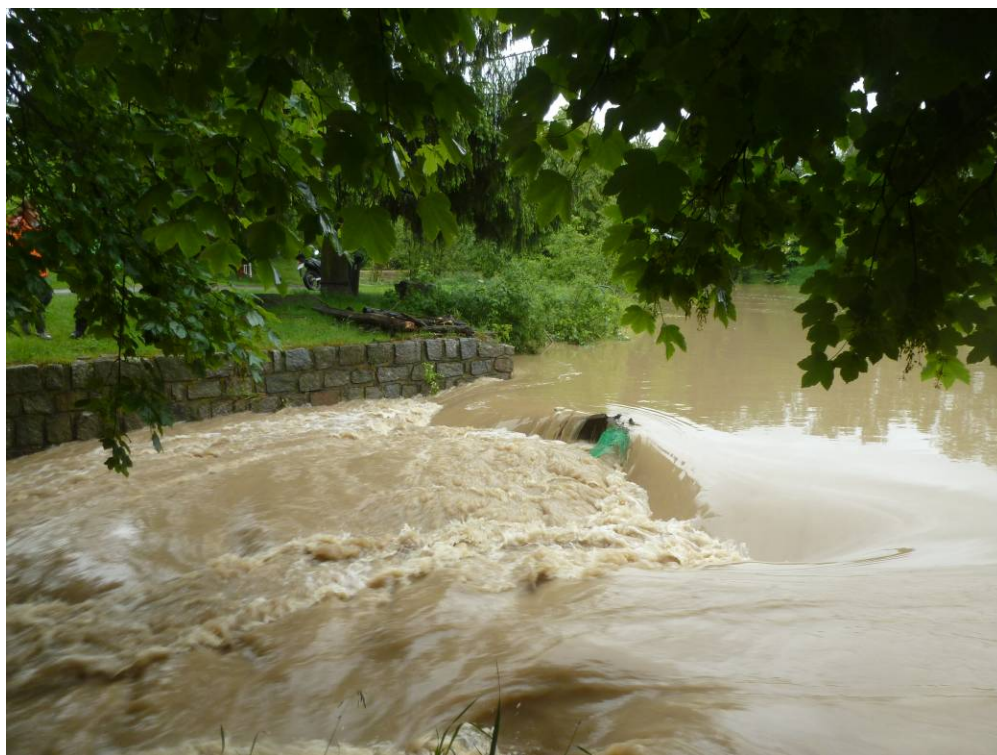
Rybník Skalník – pohled na bezpečnostní přeliv po kulminaci (2. 6. 2013).

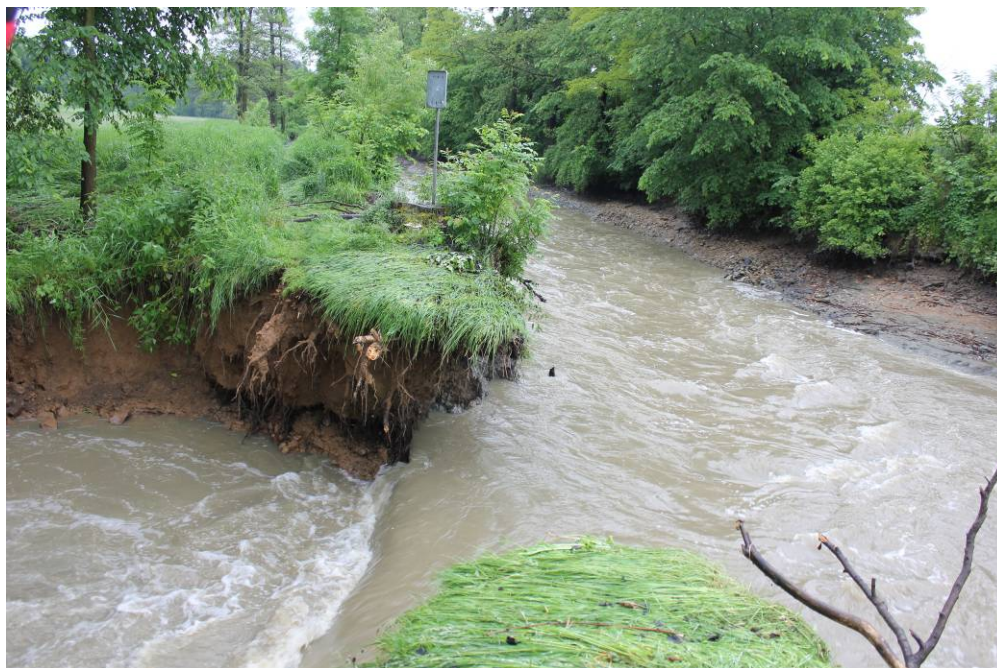
Rybník Zájezdek - pohled na průřvu v tělese hráze (2. 6. 2013).

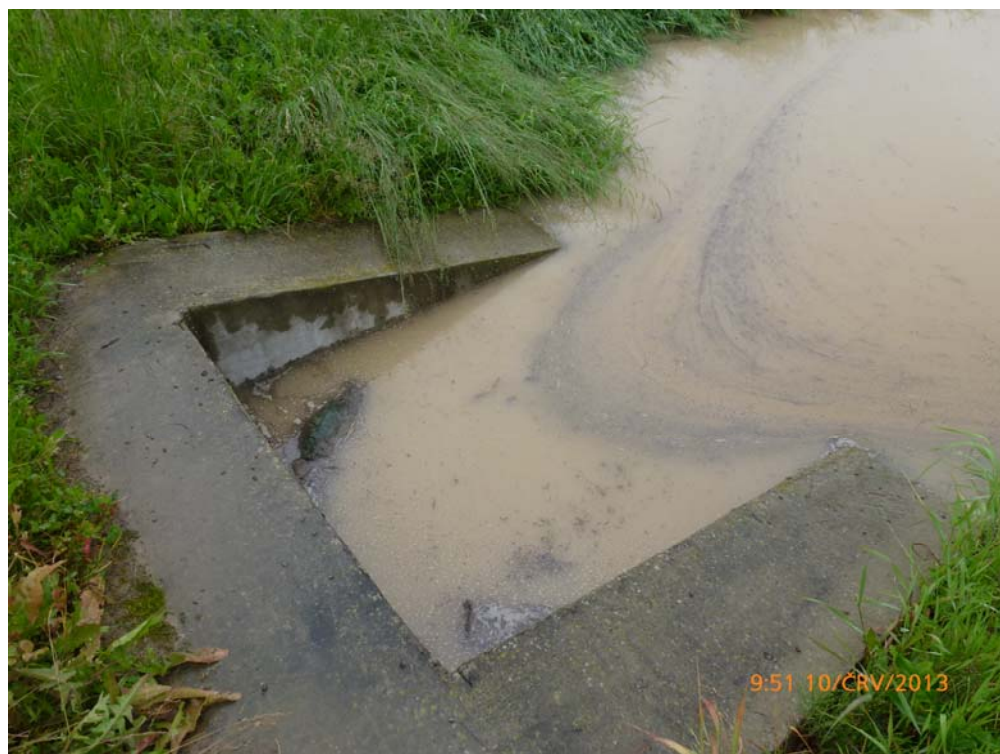
VD Bohuslavice – stav na nátoku do výpustného zařízení

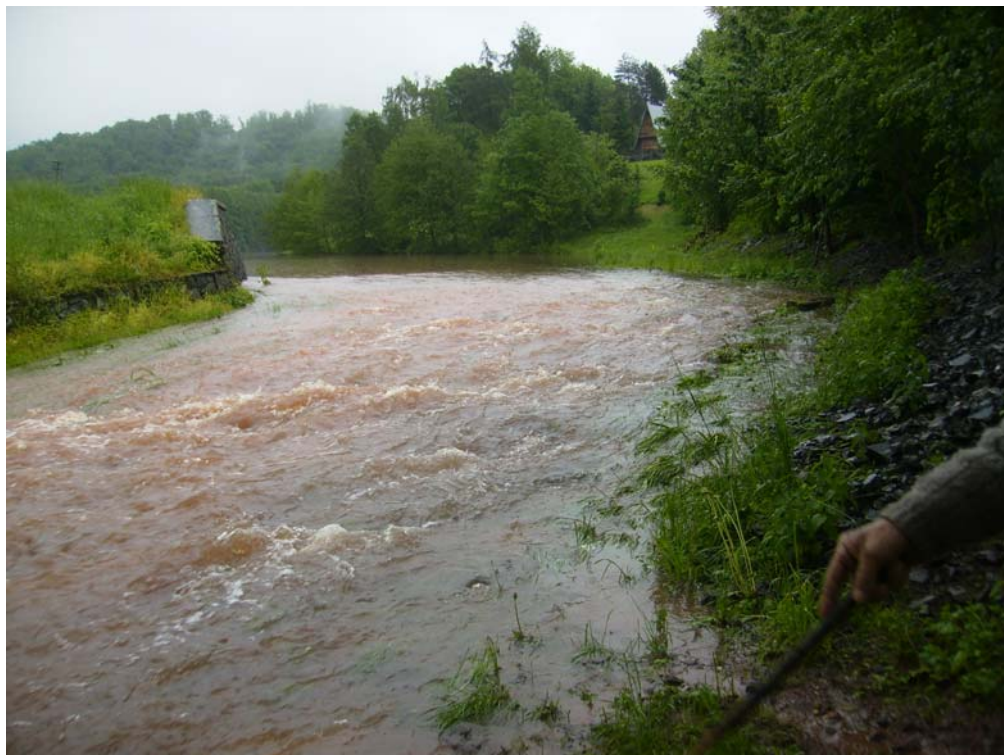
Jahodnice - bezpečnostní přeliv (Povodí Labe s.p., 2.6.2013)

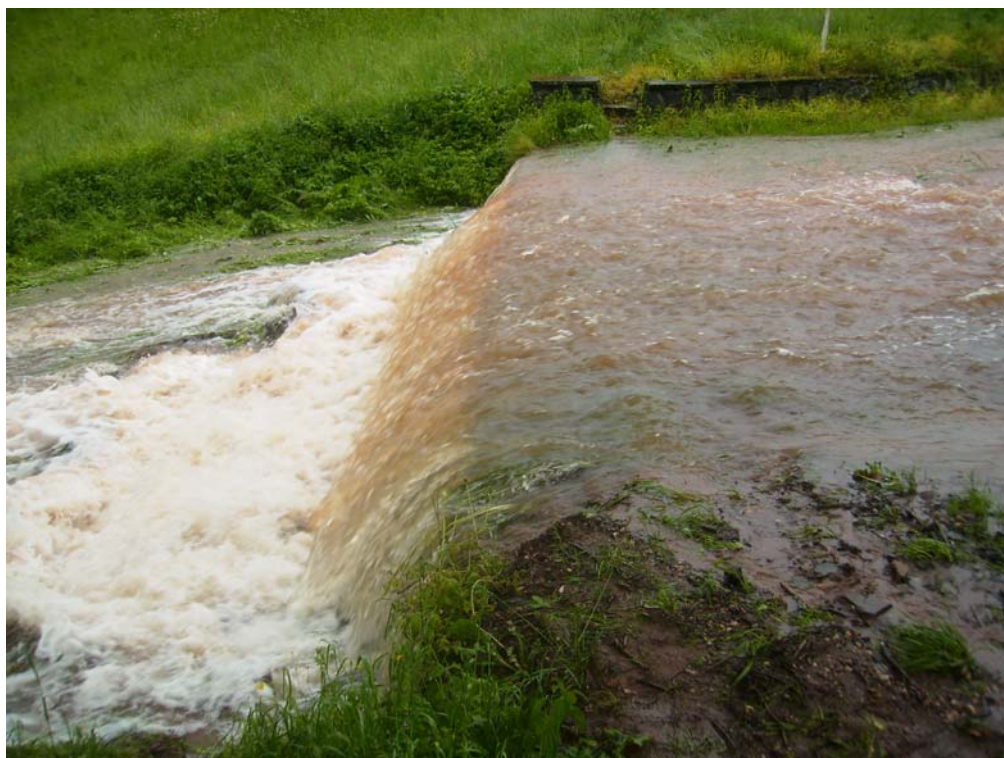
*Jahodnice – pohled na kaskádu od bezpečnostního přelivu
(Povodí Labe s.p., 2.6.2013)*

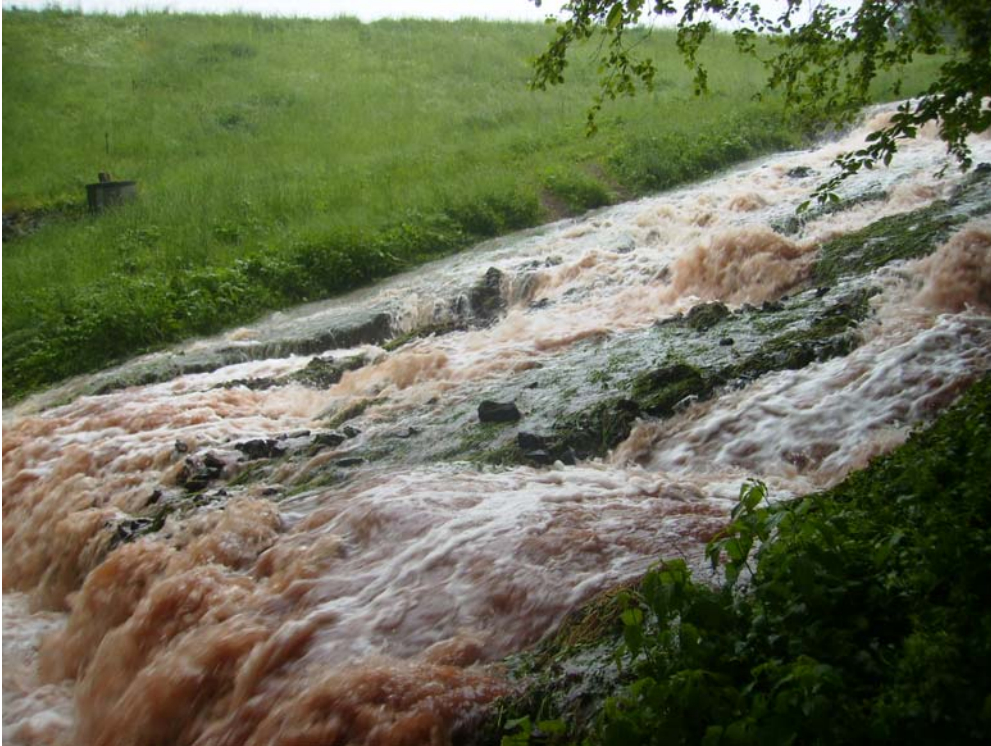
Obr. 2.3 - Jahodnice – kaskáda od bezpečnostního přelivu (Povodí Labe s.p., 2.6.2013)

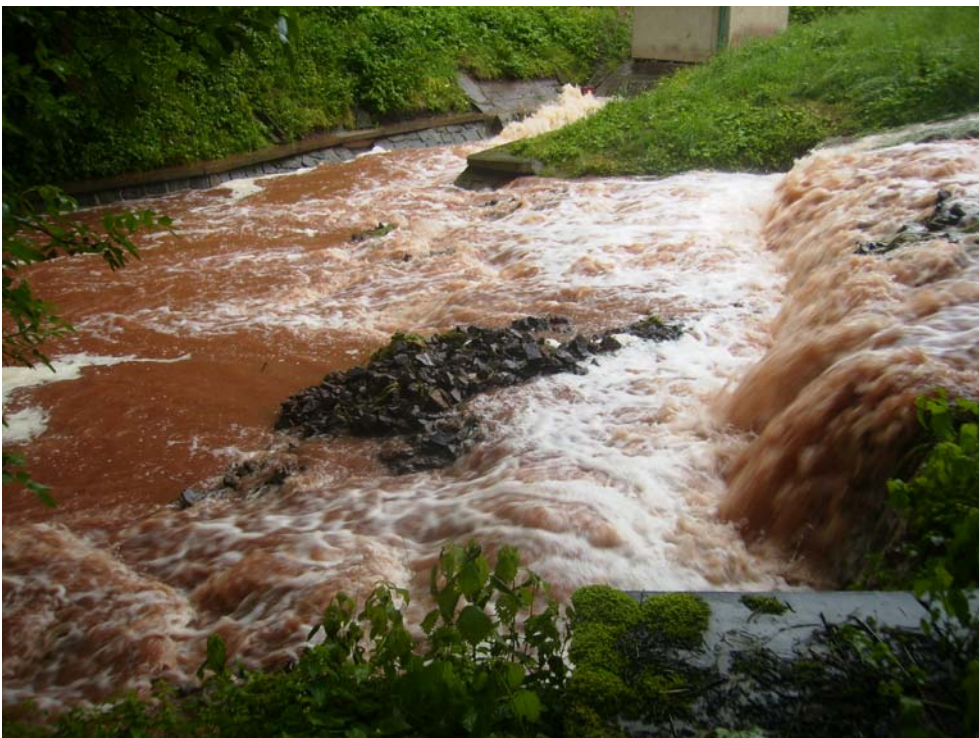
Obr. 2.4 - Jahodnice – soutok kaskády od bezpečnostního přelivu a odpadu potrubí stálého průtoku (Povodí Labe s.p., 2.6.2013)

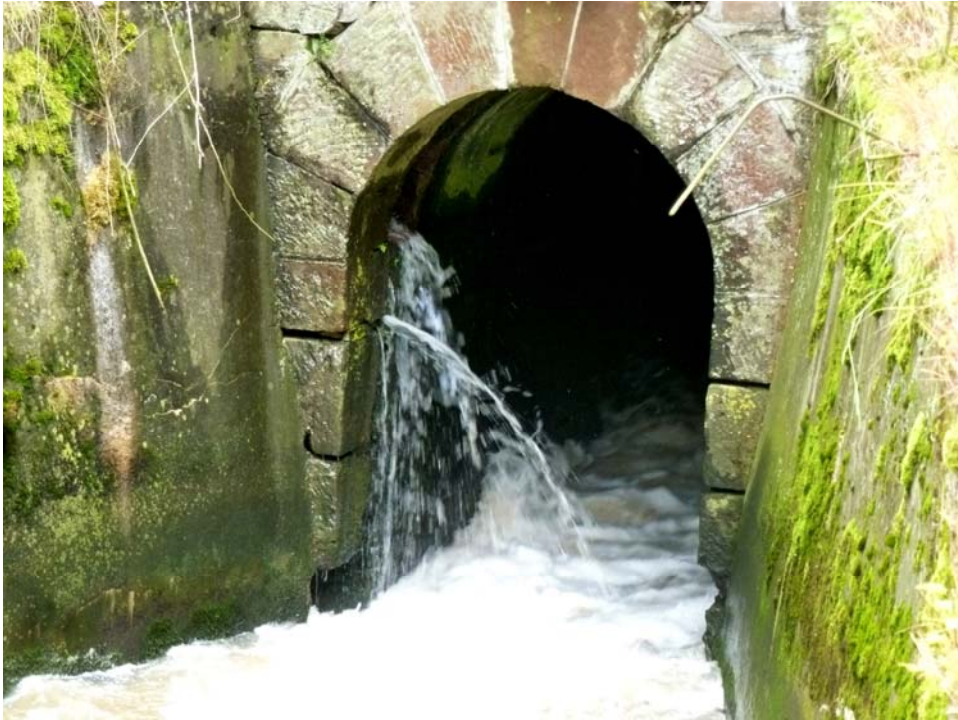
*Rybník Vavřinec – vývěr u pravého konce opevnění štoly spodní výpusti
(VODNÍ DÍLA – TBD a.s., 6. 6. 2013).*

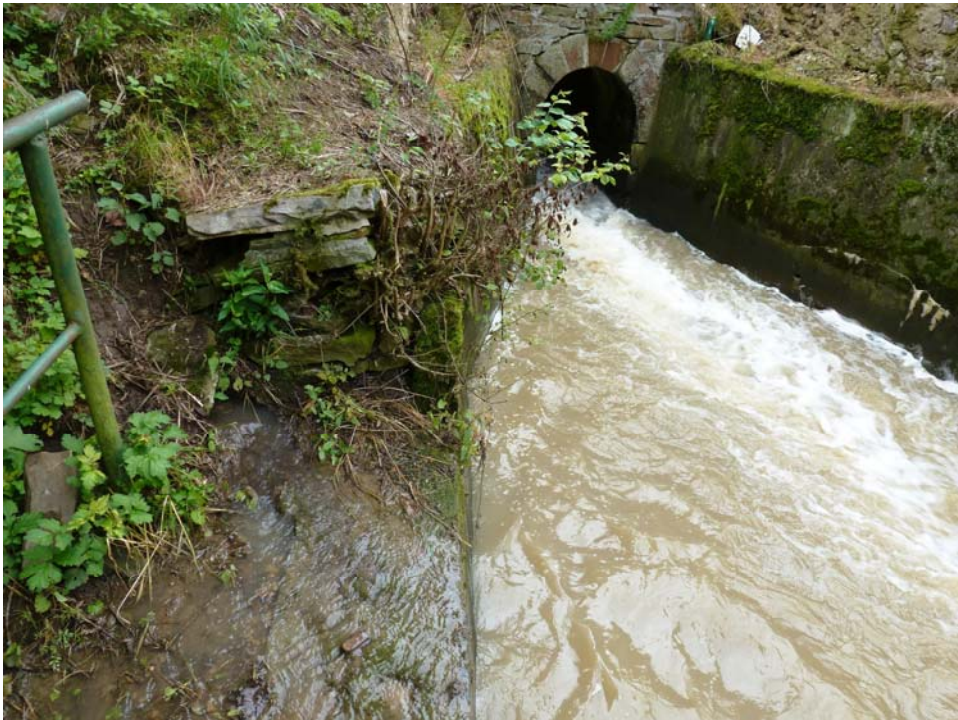
*Rybník Vavřinec – vývěr z terénu nad pravou betonovou zdí asi 5 m od vzdušní paty
(VODNÍ DÍLA – TBD a.s., 6. 6. 2013).*

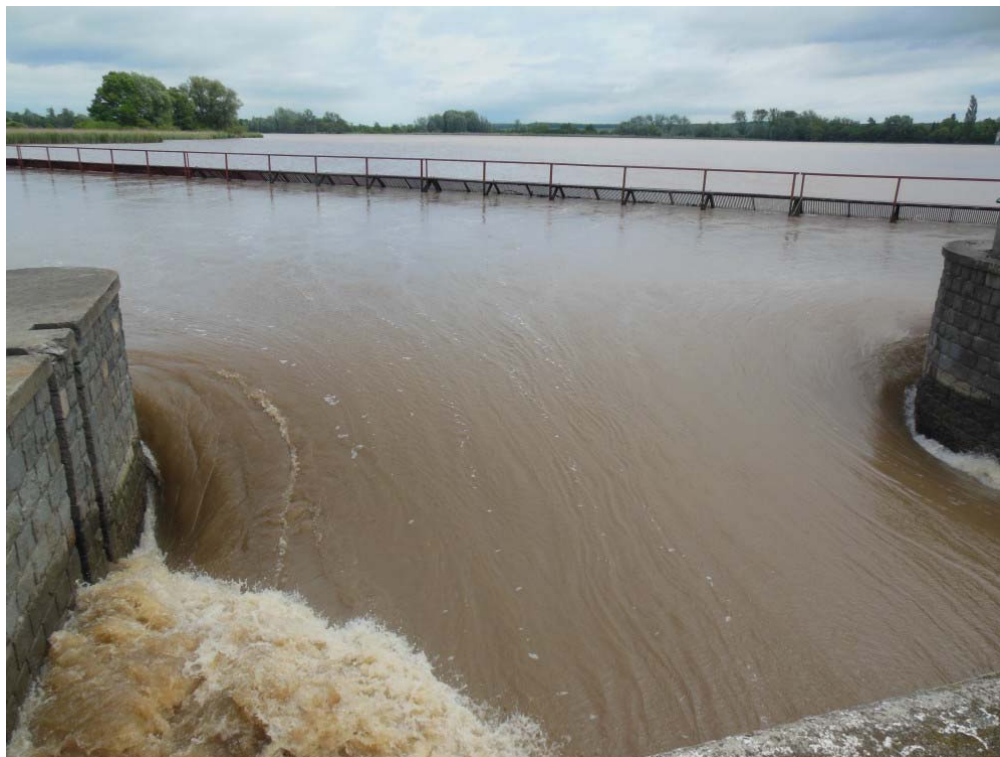
Žehuňský rybník - pohled na sklopenou klapku přelivu
