**1 - Královehradecký kraj, Arnultovice p.č. 909, 374**

| <b>V</b> | <b>Autor a instituce</b> | RNDr. Igor J. Dvořák, Ph.D., ČGS |
| <b>VI</b> | <b>Datum rekognoskace</b> | 18. 6. 2013 |

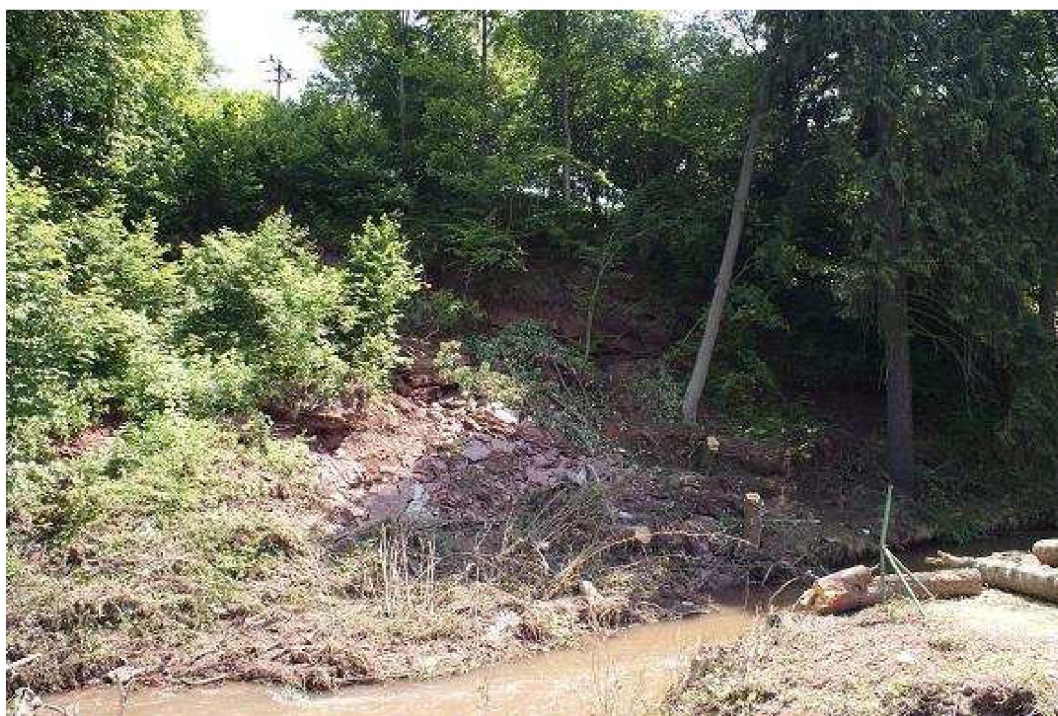
Foto 39: Čelní pohled na sesuv

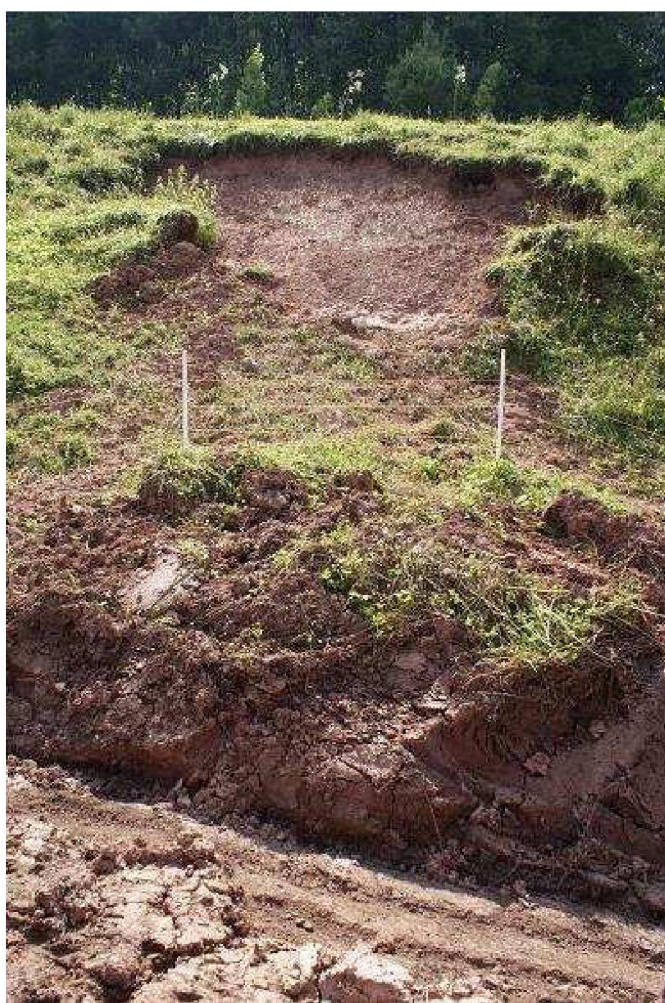
Foto 53: Čelní pohled na sesuv

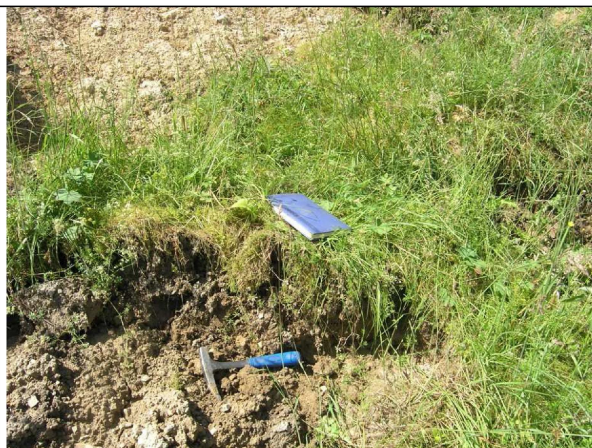
Foto 55: Akumulované sesuté hmoty při patě sesuvu A.

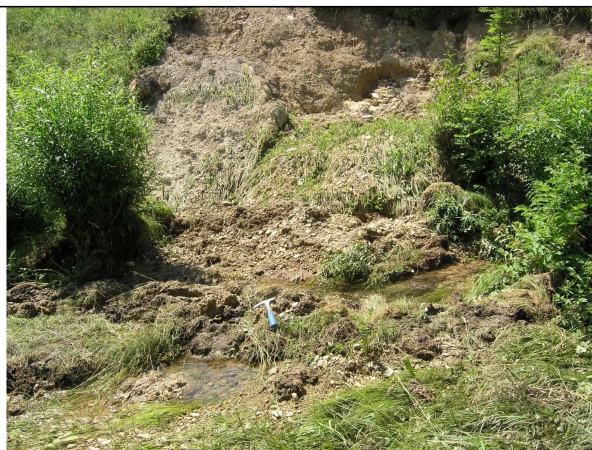
Foto 59: Akumulované sesuté hmoty při patě sesuvu C – v okolí koryta vodoteče.

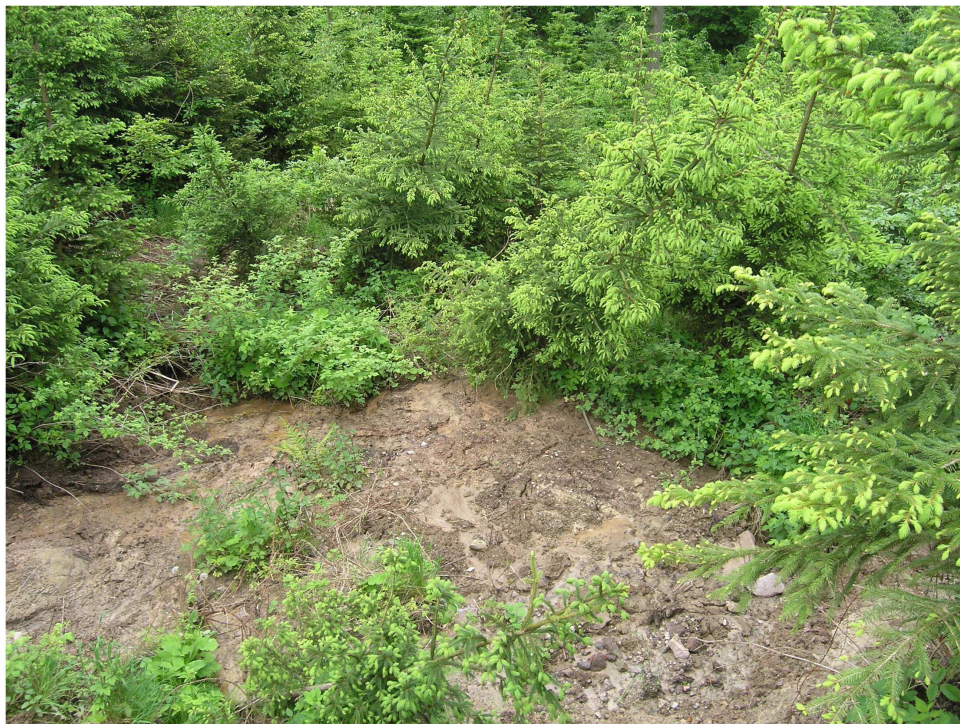
Foto 60: Pohled z okraje rýhy na těleso sesuvu

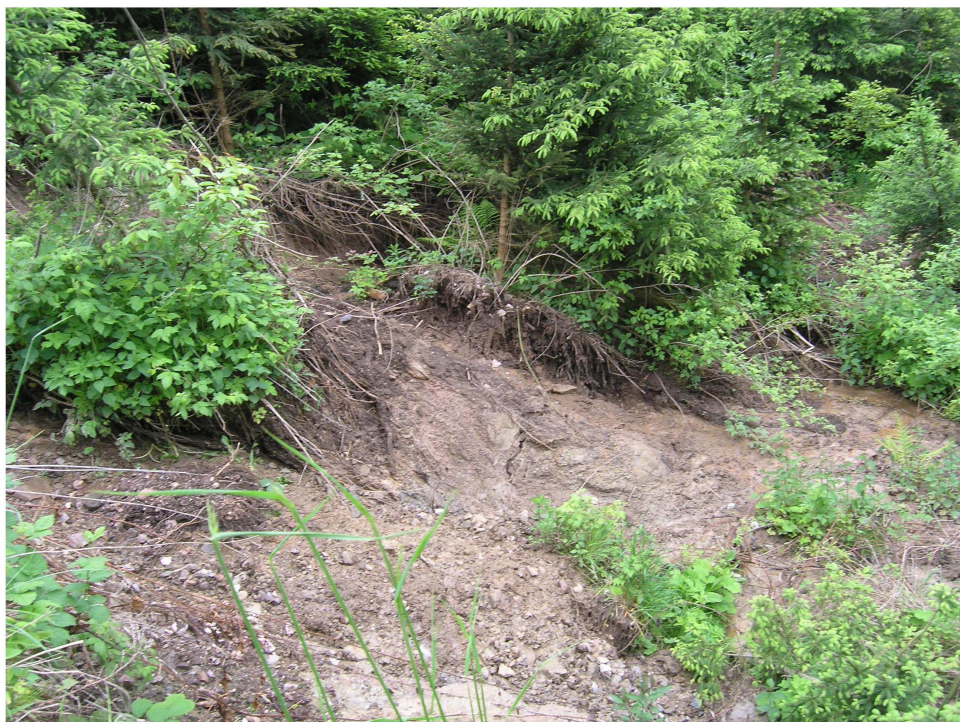
Foto 61: Boční svah, odkrytý sesunutím kvartérního pokryvu

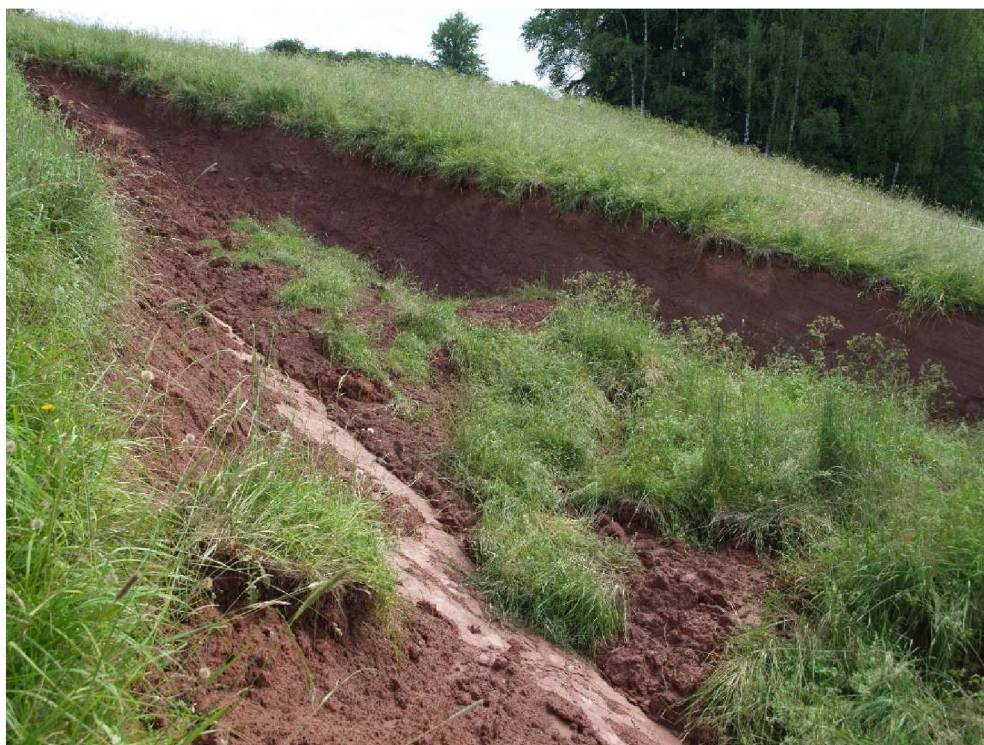
Foto 63: Odlučná trojúhelníková oblast o výšce stěny 2 m.

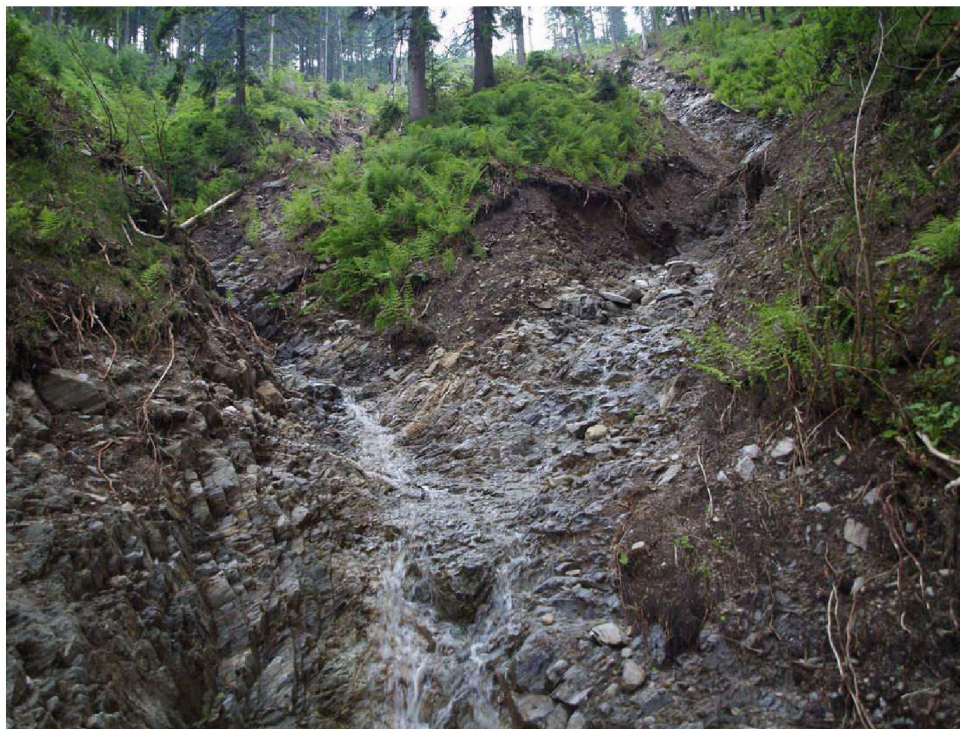
Foto 86: Oblast horní části mury, souběh dvou dílčích proudů nad přemostěním červené cesty. Pohled nahoru proti proudu.

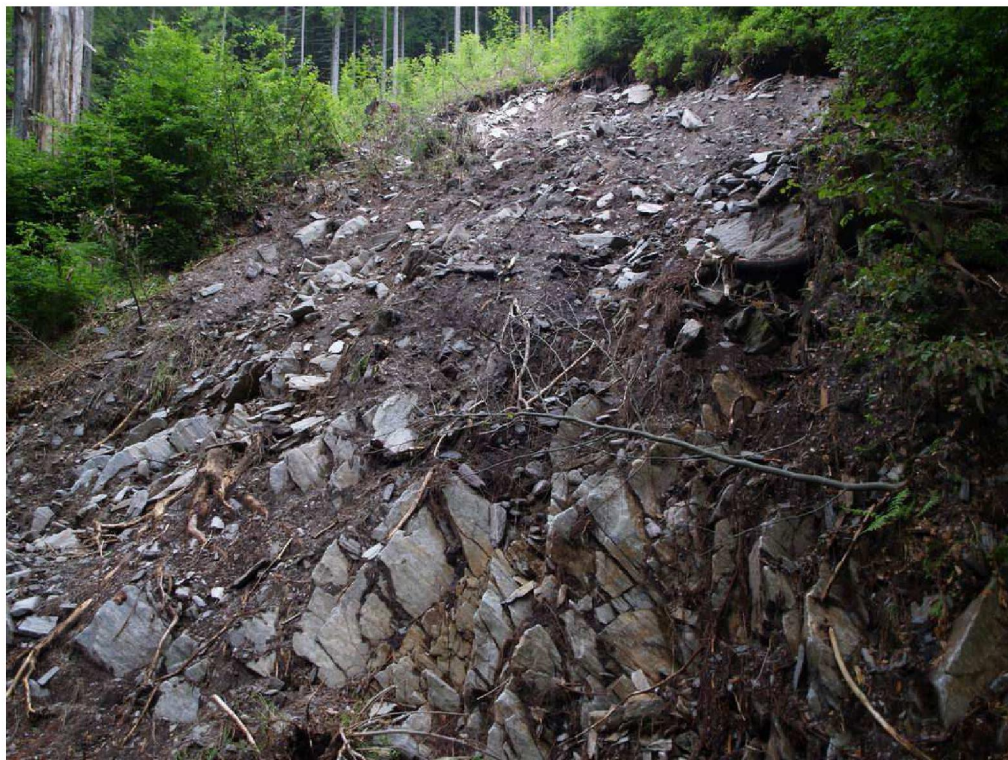
Foto 97: Odkrytý povrch svahovou deformací s výchozy rul. Mocnost jevu je do 0,5 m

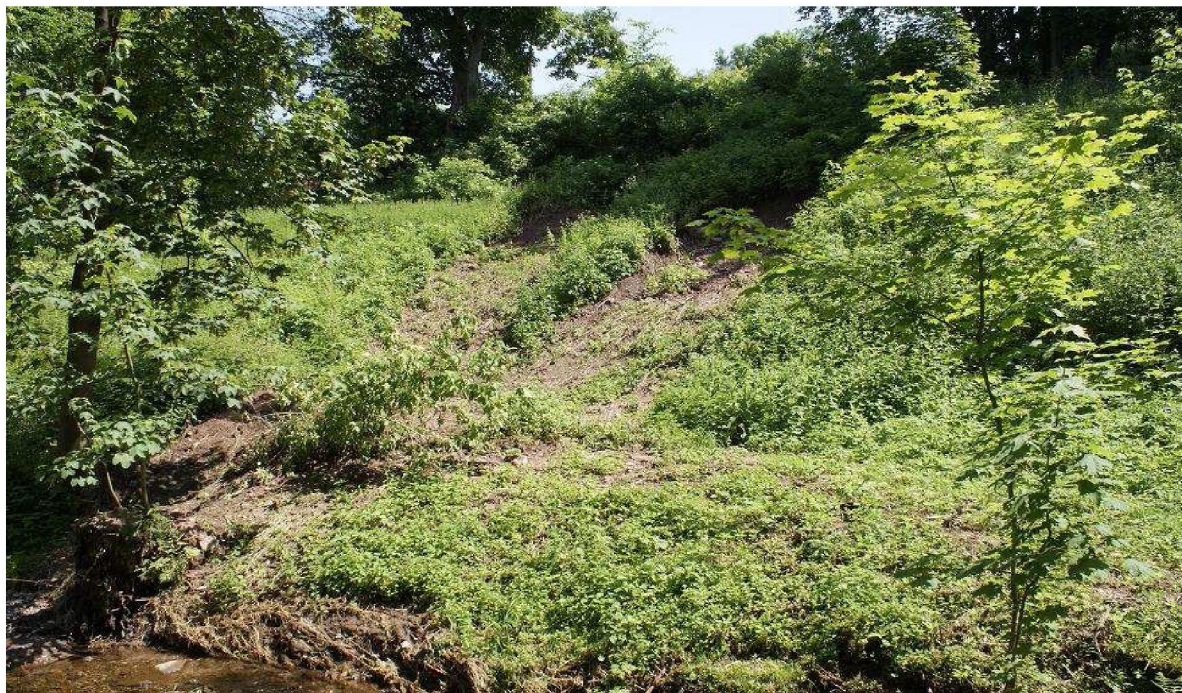
Foto 100: Čelní pohled na sesuv
