1 - Plzeňský kraj, Dýšina

I	Číslo svahové deformace	nebyla dosud registrována
II	Číslo mapového listu	13-33
III	Katastrální území	Dýšina, okres Plzeň - město
IV	Lokalizace GPS	N 49°47'04,3" E 013°30'34,1"
V	Autor a instituce	Mgr. E. Žáčková, PhD, RNDr. B. Dudíková Schulmannová, ČGS
VI	Datum rekognoskace	12.06.2013
VII	Svahová deformace	složená svahová deformace
VIII	Druh svahové deformace	sesuv + boční eroze řeky
IX	Délka (m)	10
X	Šířka (m)	15
XI	Plocha (m ²)	150
XII	Svahová deformace dle hloubky porušení / postížení	mělká (do 2 m)
XIII	Sklon svahu	60°
XIV	Aktivní faktory vzniku	srážky a výrazné nasycení vodou, boční eroze rozvodněné řeky
XV	Složení akumulace /litologie/	břidlice kralupsko-zbraslavské skupiny proterozoika
XVI	Fáze vývoje - prognóza	nezjištěné
XVII	Stupeň aktivity	aktivní
XVIII	Sanační opatření	žádná (sesuv v rozvodněné řece)
XIX	Využití území	les, křoví, řeka
XX	Ohrožené objekty	řeka Klabava, možnost přehrazení
XXI	Stupeň nebezpečí:	I.

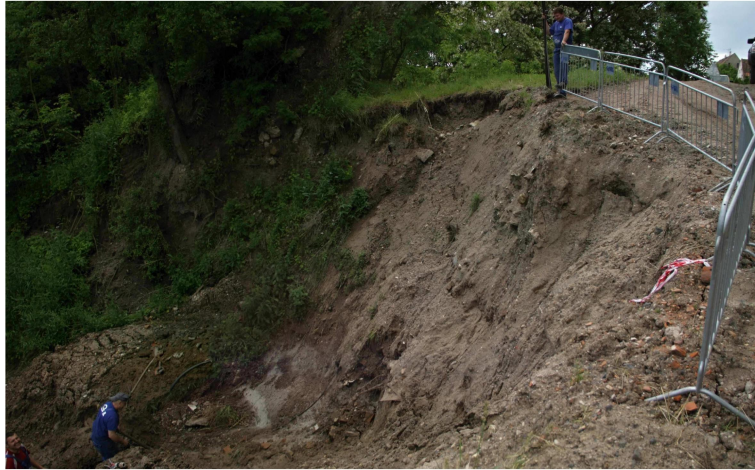
Foto 175: Odlučná stěna (5–7 m) většího tělesa proudového sesuvu v Registru sesuvů ČGS evidovaný pod č. 5785

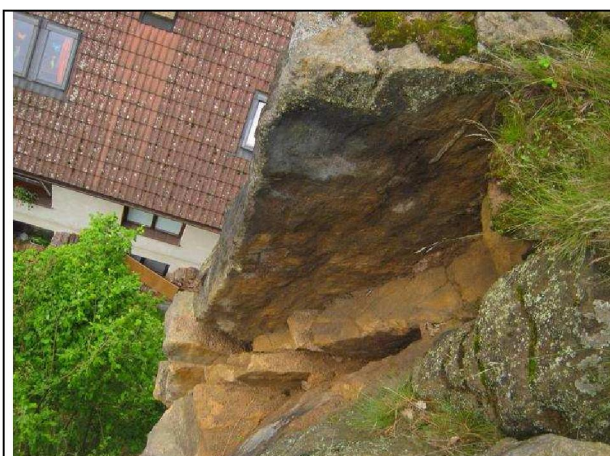
Foto 187: Detailní pohled na místo uvolnění horninového bloku
