VYHODNOCENÍ POVODNĚ V ČERVNU 2013

*VYHODNOCENÍ FUNKČNOSTI
PROTIPOVODŇOVÝCH OPATŘENÍ*

Dílčí zpráva

Část: **Vyhodnocení funkčnosti protipovodňových opatření**

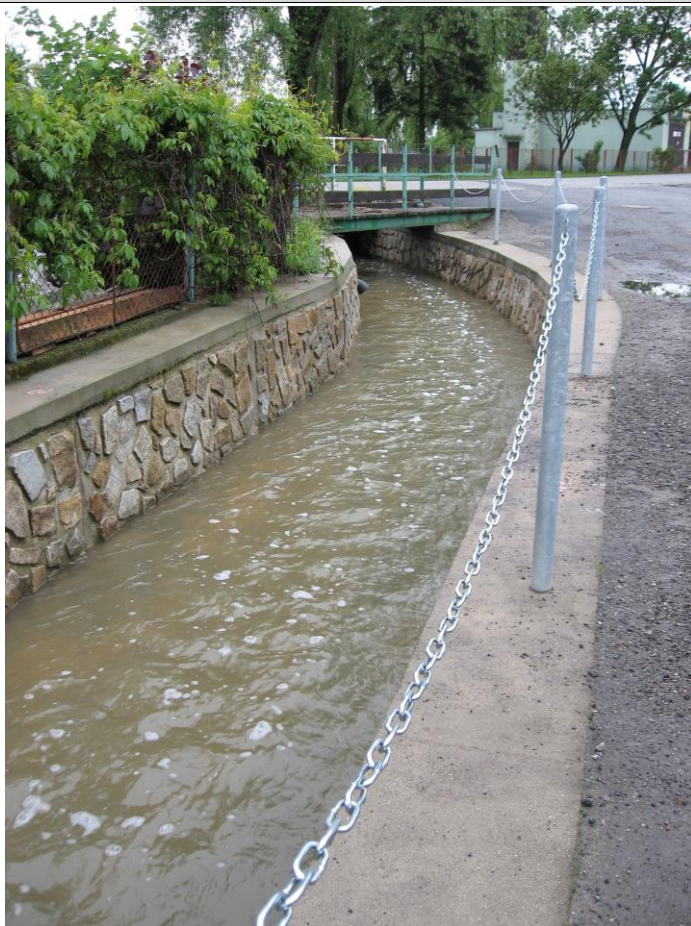
FOTA OPATŘENÍ

VYHODNOCENÍ FUNKČNOSTI OPATŘENÍ
<p>Opatření bylo v průběhu povodně 2013 zcela funkční a nebylo povodní poškozeno. Povodňová situace neprověřila opatření v maximálním rozsahu návrhových parametrů, ale ověřila jeho funkčnost a pozitivní efekt.</p>

DOPORUČENÍ KE ZLEPŠENÍ
<p>Z průběhu povodně 2013 nevyplynuly požadavky na dodatečné úpravy či doplnění tohoto opatření.</p>

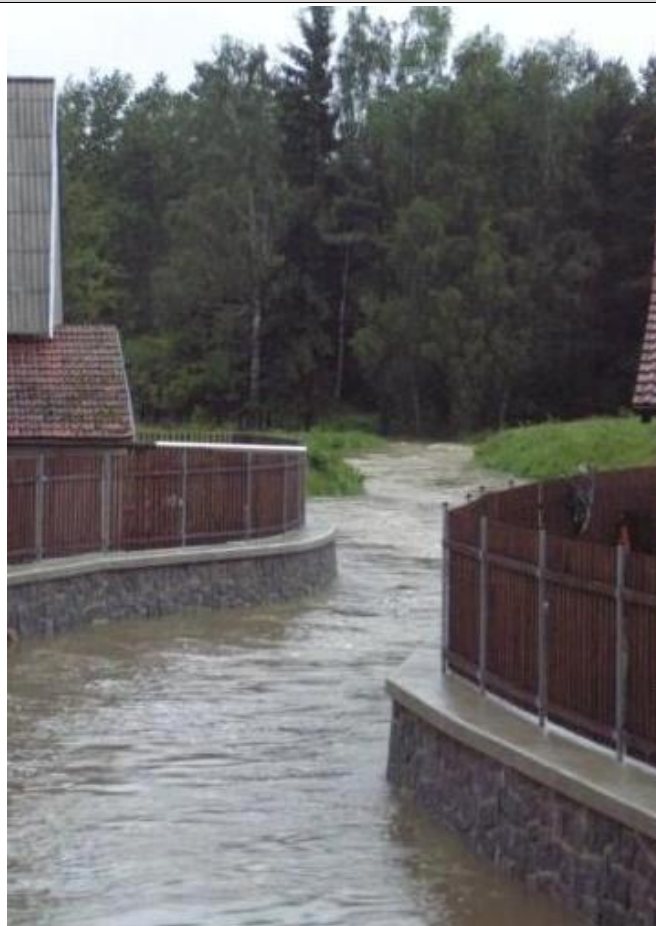
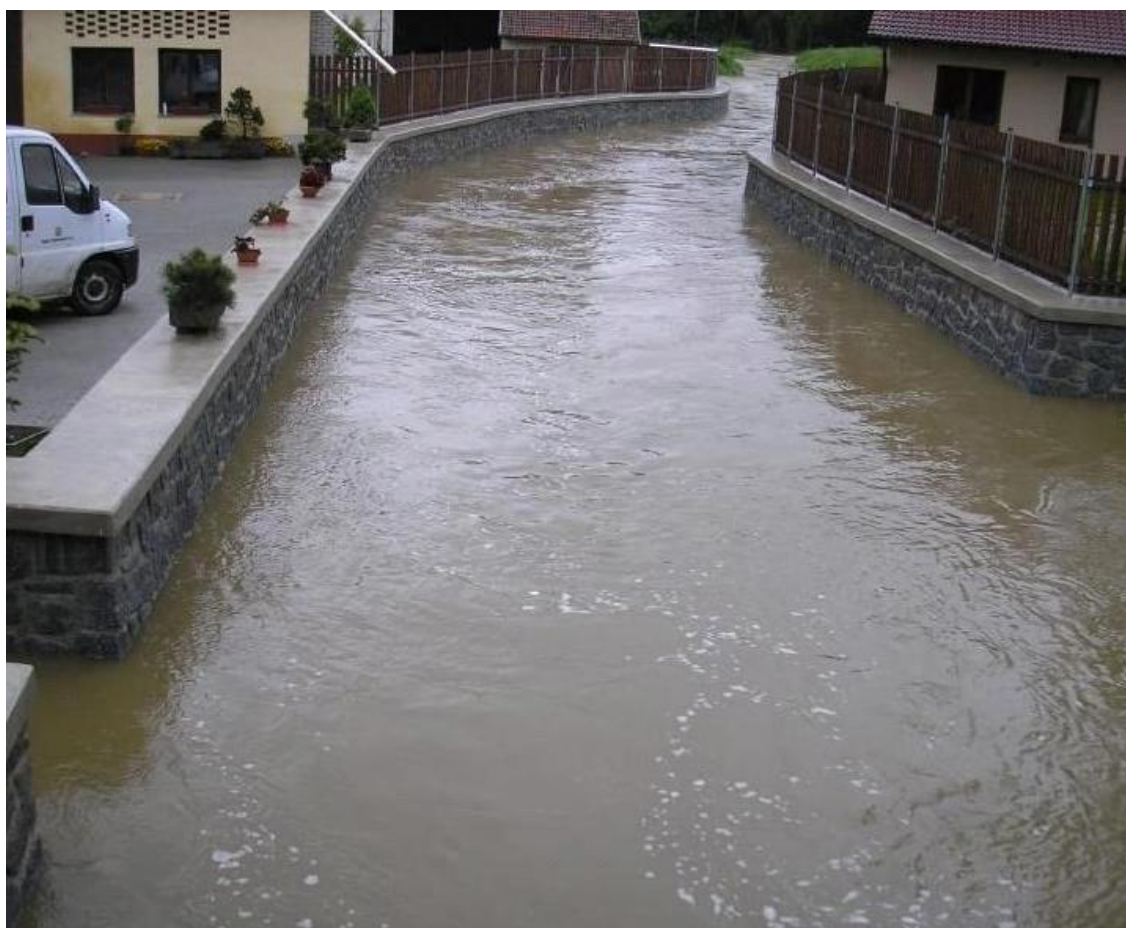
Název opatření	ZKT v obci Bernartice	ID opatření	16
Vodní tok	Bílinský potok	Dílčí povodí	HV
Obec	Bernartice u Milevska	Úroveň ochrany	Q50
Typ opatření	zkapacitnění toku	Správce toku	PVI

VYHODNOCENÍ FUNKČNOSTI OPATŘENÍ
<p>Opatření bylo v průběhu povodně 2013 zcela funkční. Místně byl poškozen kamenný zához.</p>

DOPORUČENÍ KE ZLEPŠENÍ
<p>Doplnit kamenný zához. Další požadavky na dodatečné úpravy či doplnění tohoto opatření z průběhu povodně 2013 nevyplynuly.</p>

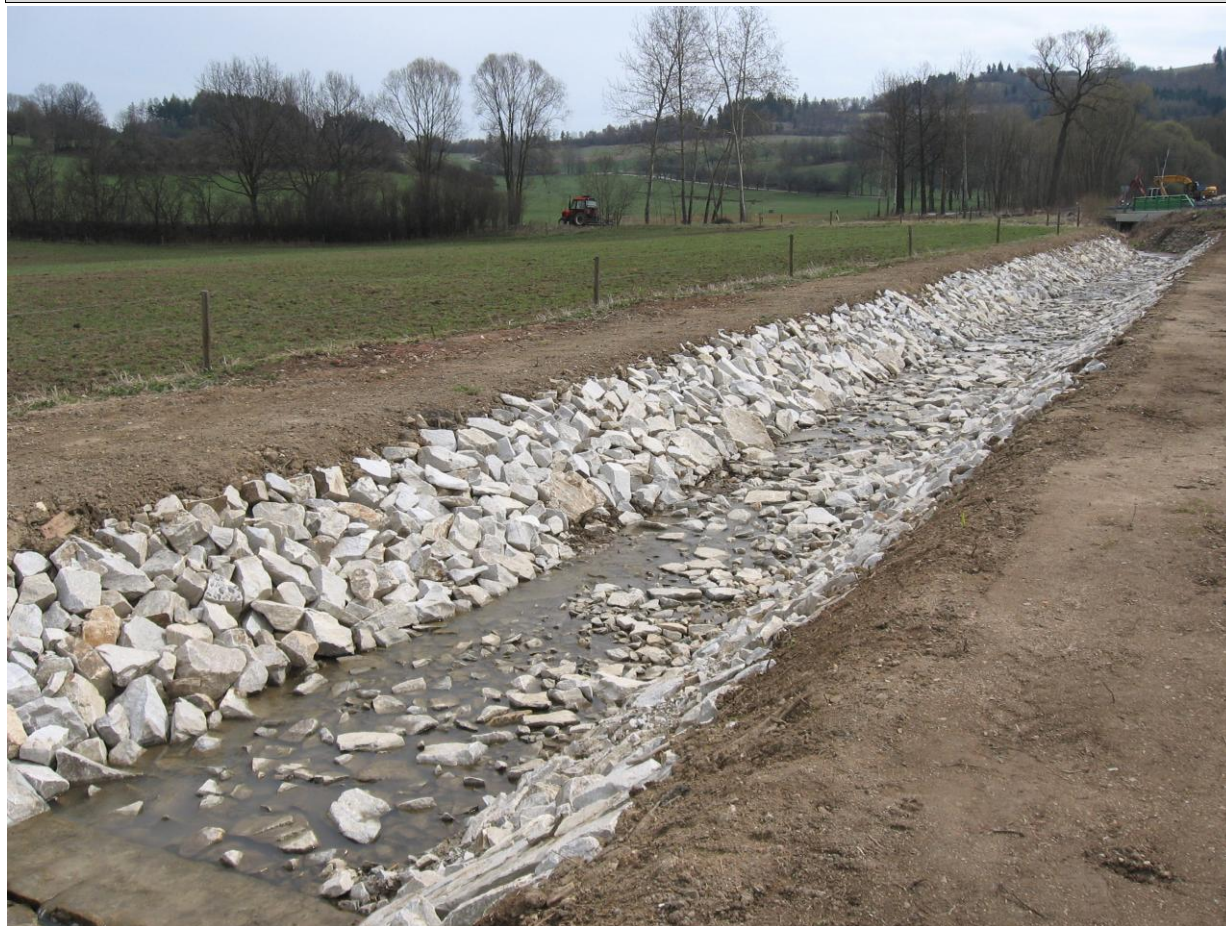
Název opatření	ZKT Radhostický a Setěchovický potok	ID opatření	17
Vodní tok	Radhošťický a Setěchovický potok	Dílčí povodí	HV
Obec	Zálezly, Kovanín	Úroveň ochrany	Q10
Typ opatření	zkapacitnění toku	Správce toku	PVI

<h3>VYHODNOCENÍ FUNKČNOSTI OPATŘENÍ</h3> <p>Opatření bylo v průběhu povodně 2013 zcela funkční. Místně byl poškozen kamenný zához. Povodňová situace neprovedla opatření v maximálním rozsahu návrhových parametrů, ale ověřila jeho funkčnost a pozitivní efekt.</p>

<h3>DOPORUČENÍ KE ZLEPŠENÍ</h3> <p>Doplnit kamenný zához. Další požadavky na dodatečné úpravy či doplnění tohoto opatření z průběhu povodně 2013 nevyplývaly.</p>

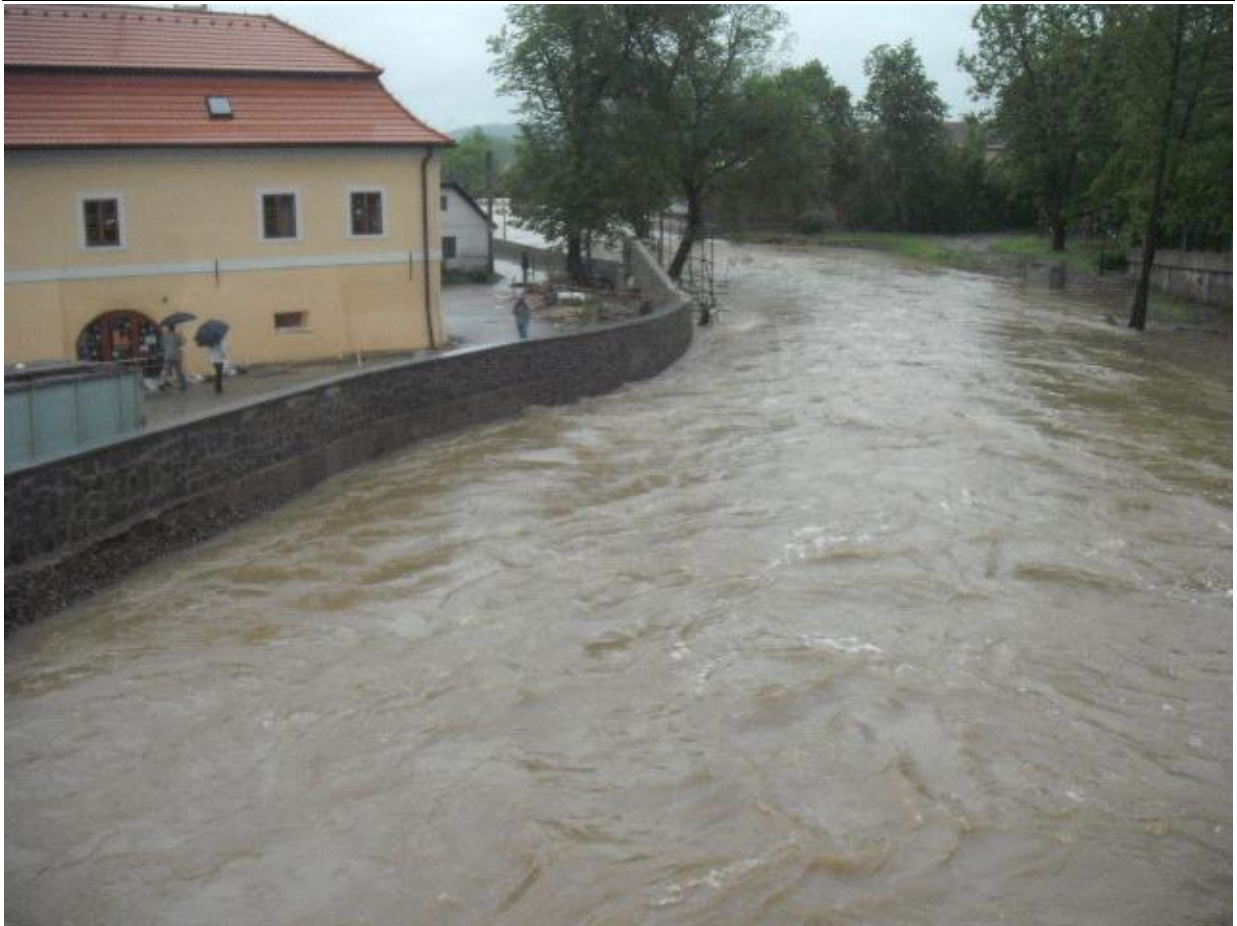
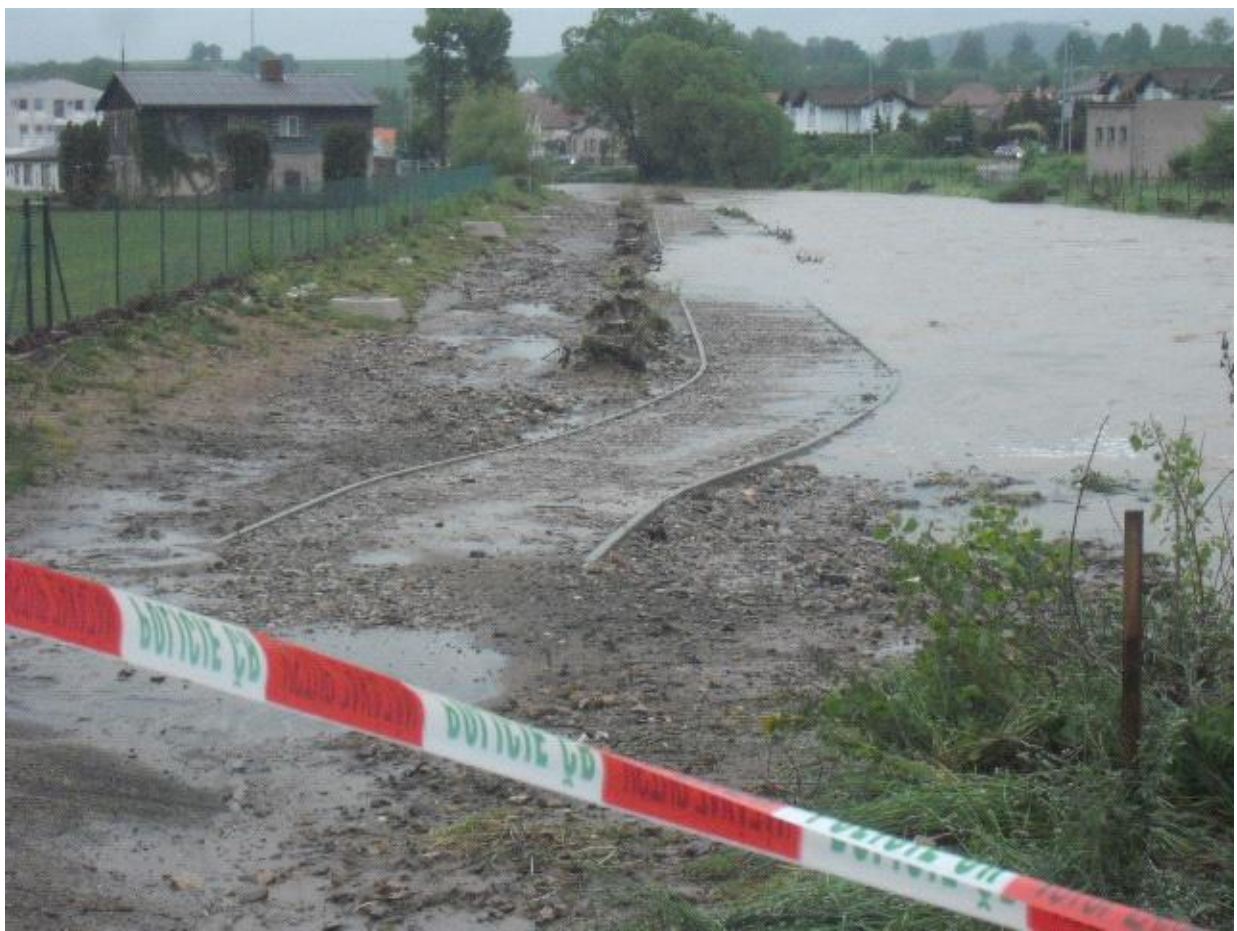
Název opatření	Zkapacitnění toku Blanice přírodě blízkým způsobem v intravilánu města Vlašim protipovodňové opatření	ID opatření	21
Vodní tok	Blanice	Dílčí povodí	DV
Obec	Vlašim	Úroveň ochrany	Q100+30cm
Typ opatření	zkapacitnění toku, ŽB zeď, zemní hráz	Správce toku	PVI

VYHODNOCENÍ FUNKČNOSTI OPATŘENÍ
<p>Opatření bylo ve fázi výstavby a nemohlo zabezpečit plně ochranu města. Průtoky v inkriminovaném období převýšily navrženou ochranu – dosažený průtok 147 m³/s. Díky již postaveným protipovodňovým hrázím bylo přelití vody bylo spíše řízené a nebylo agresivní. Nedokončená stavba tak měla pozitivní vliv na průběh povodně. Na stavbě proběhly zabezpečovací práce na staveništi dle Povodňového plánu. Škody na stavbě vznikly zejména v rámci toku, poškození opevnění břehových linií (kamenné záhozy) a příčných prahů v korytě.</p>

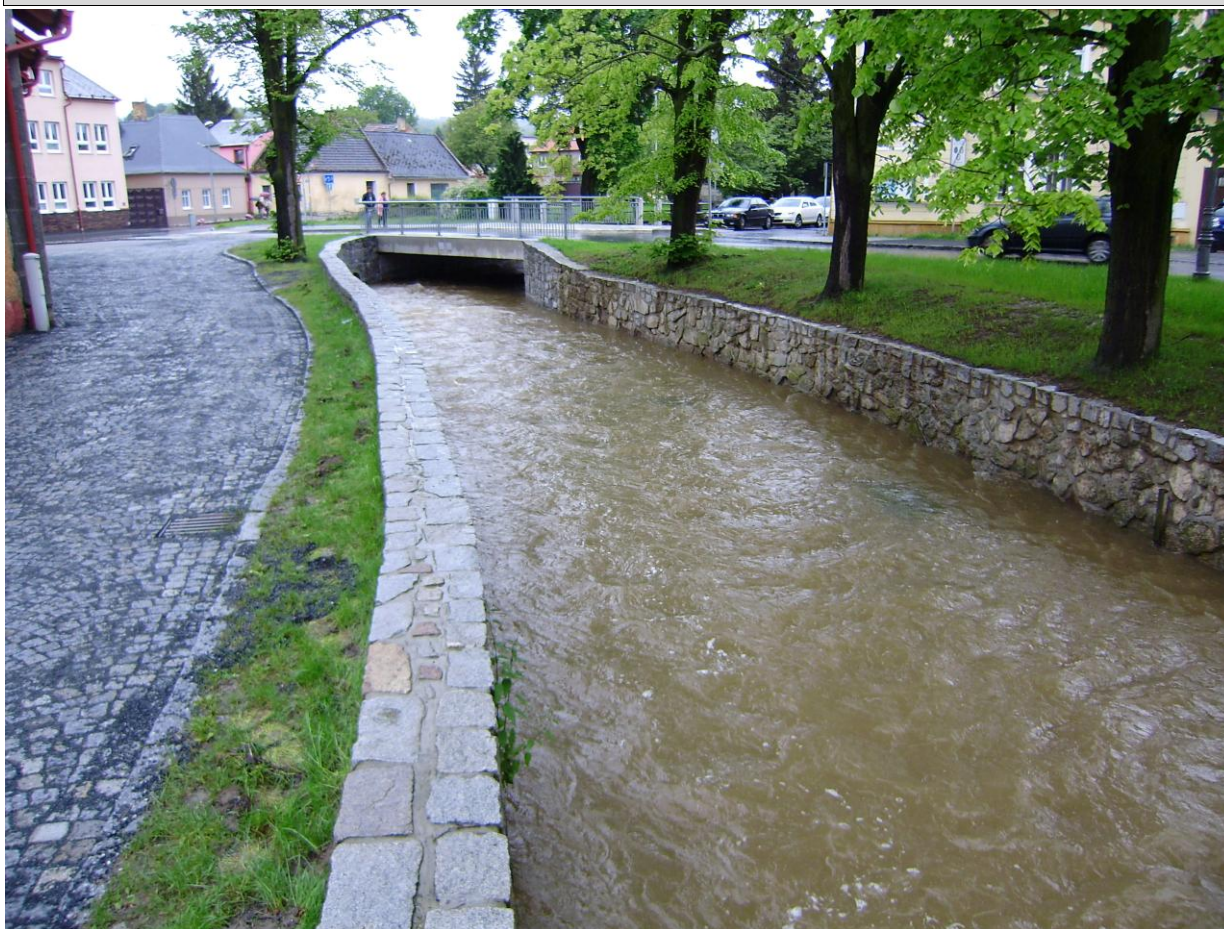
POPIS POVODŇOVÉ SITUACE
<p>Při první povodňové vlně Zubřina v Domažlicích kulminovala 1.6.2013, kdy byl krátkodobě dosažen 1. SPA. Druhá povodňová vlna následovala v období 8. až 10.6.2013, kdy v důsledku silných a plošně nerovnoměrných srážek opětovně došlo ke zvýšení hladin na toku Zubřina - 9.6. v 17:00 hod byl dosažen 1. SPA. Totéž platí i pro Zahořanský potok. Zubřina kulminuje 10.6. v 16:00 při 120 cm (Q1), 1.SPA. Vzhledem k silným splachům ze svažitých pozemků a zanesení kanalizace v Domažlicích byla dne 10.6.2013 v cca 10:30 odstavena ČOV Domažlice. Došlo k výraznému vzdutí pravostranné bezejmenné vodoteče v průmyslové části Domažlic.</p>

DOPORUČENÍ KE ZLEPŠENÍ
<p>Z průběhu povodně 2013 nevyplynuly požadavky na dodatečné úpravy či doplnění tohoto opatření.</p>

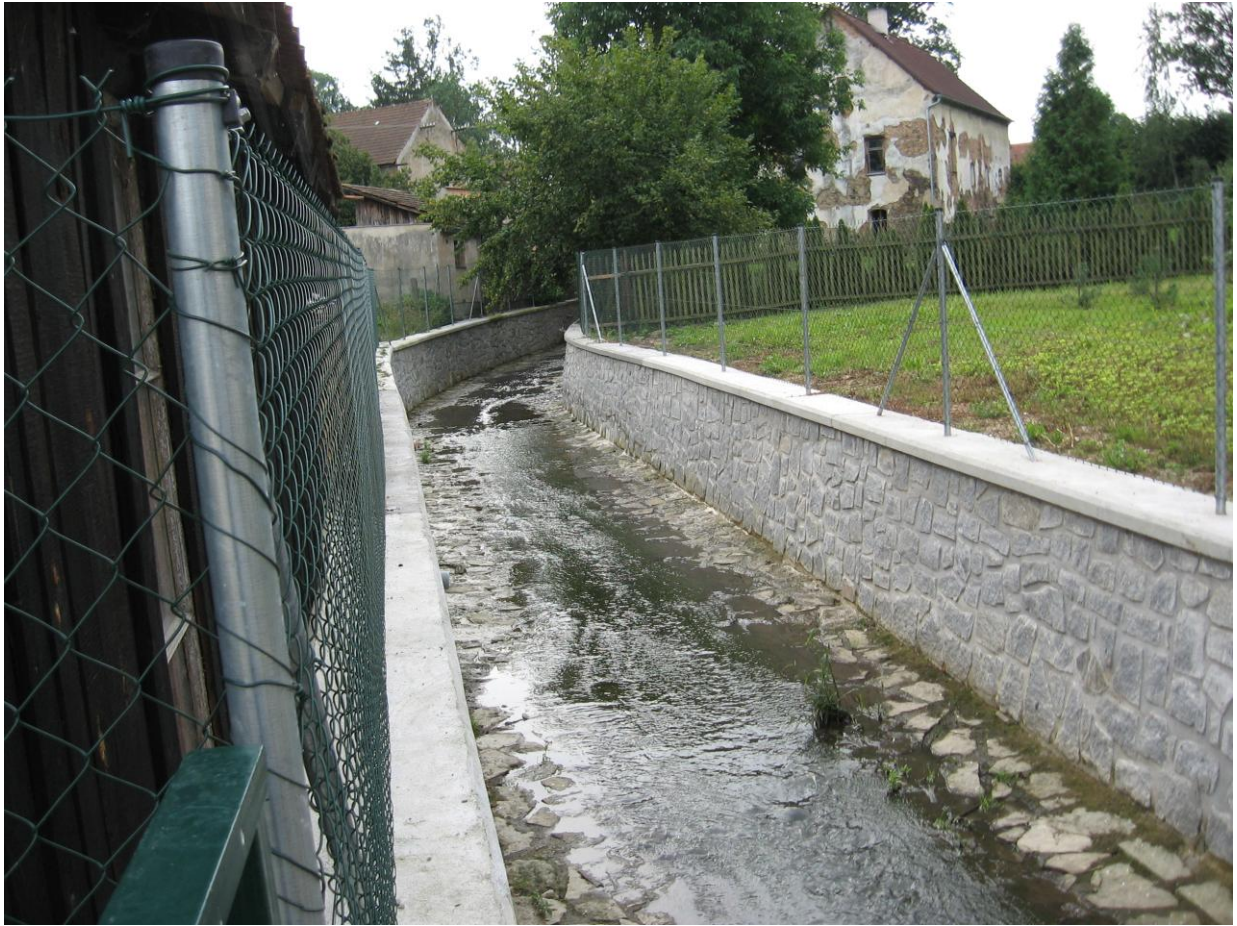
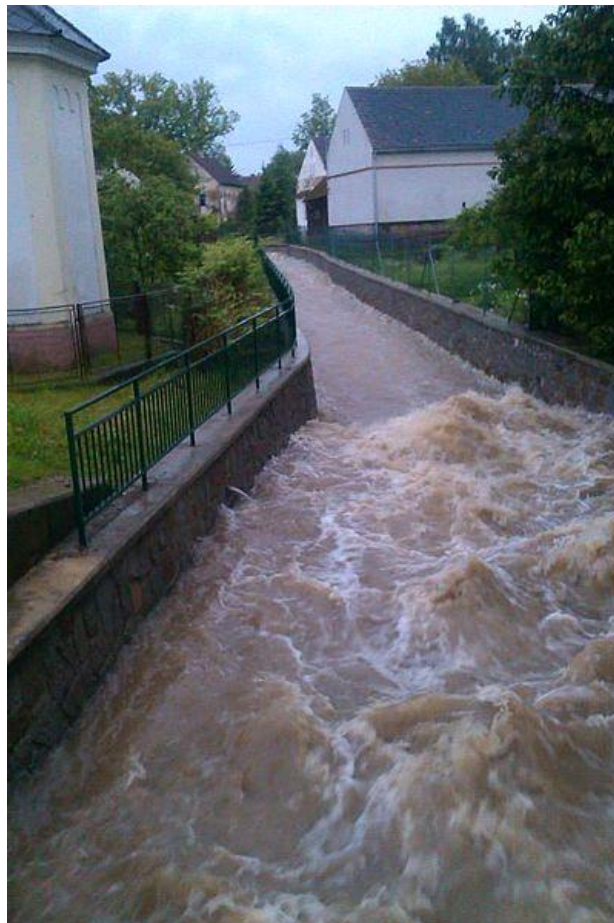
POPIS POVODŇOVÉ SITUACE
<p>Povodňový průtok byl dle správce toku na úrovni Q20.</p>

VYHODNOCENÍ FUNKČNOSTI OPATŘENÍ
<p>Opatření bylo v průběhu povodně 2013 zcela funkční a nebylo povodní poškozeno. Povodňová situace neprověřila opatření v maximálním rozsahu jeho návrhových parametrů, ale ověřila jeho funkci a pozitivní efekt.</p>

DOPORUČENÍ KE ZLEPŠENÍ
<p>Z průběhu povodně 2013 nevyplynuly požadavky na dodatečné úpravy či doplnění tohoto opatření.</p>

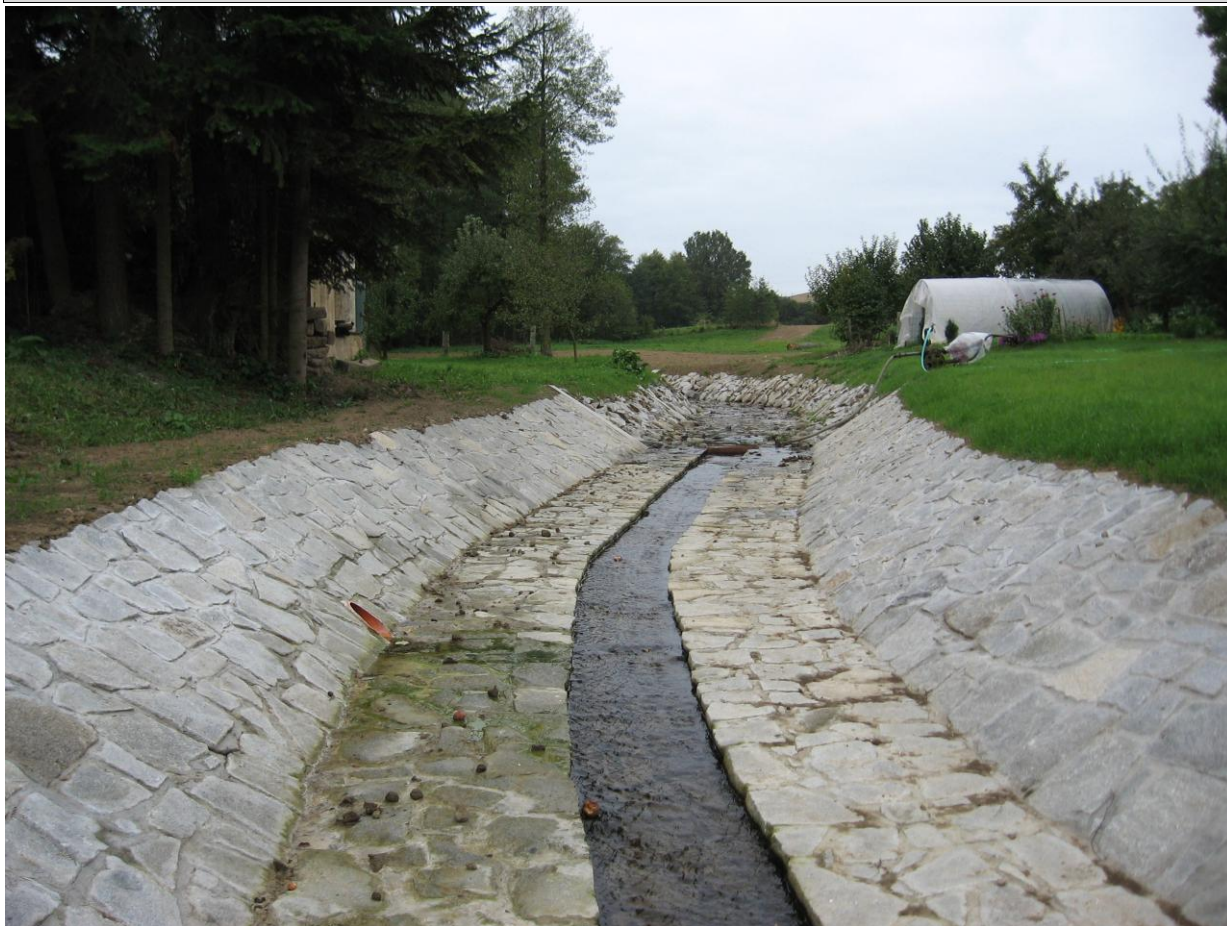
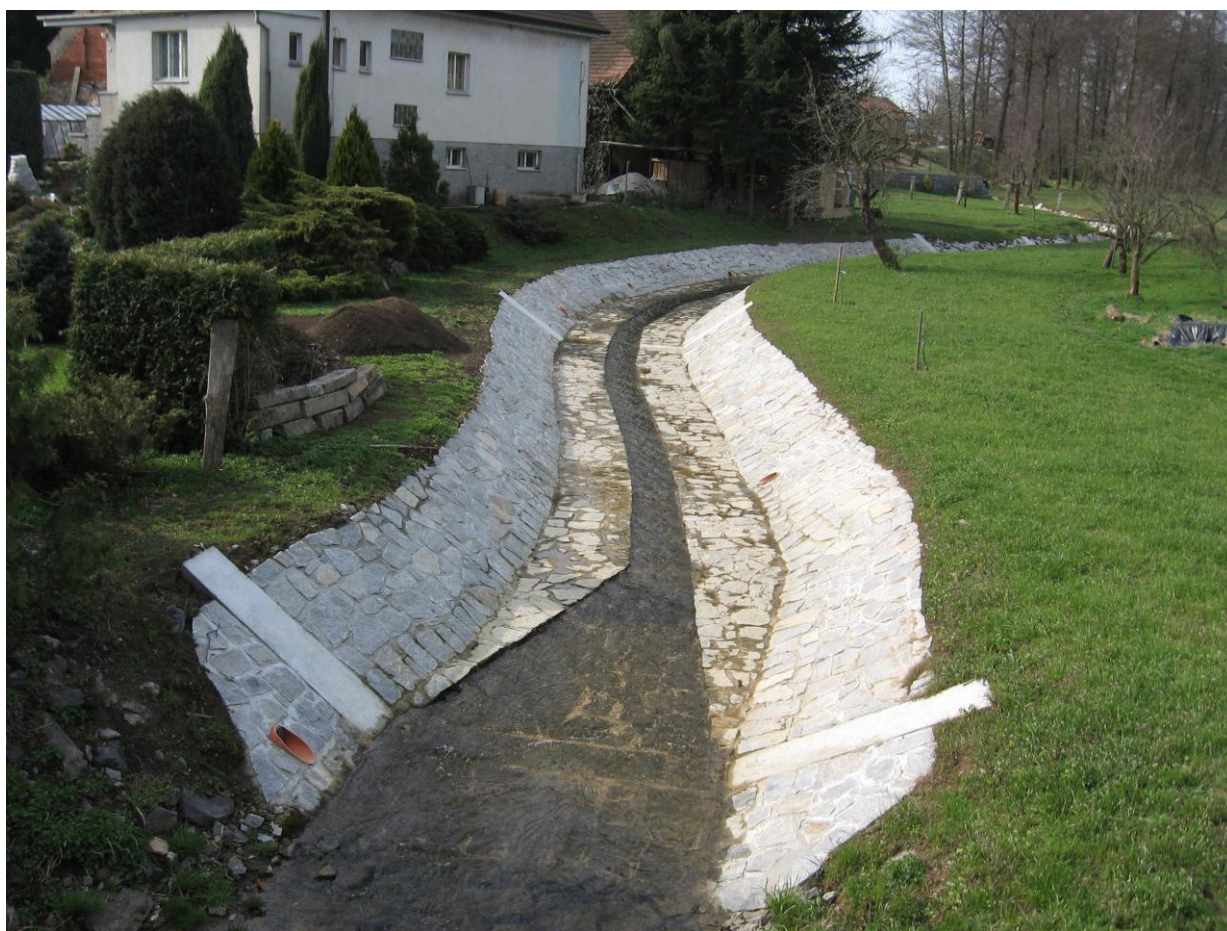
POPIS POVODŇOVÉ SITUACE
<p>Olešenský potok byl průchodem povodně ohrožen. Kulminační průtok dosahoval dle vyjádření správce toku hodnoty Q50. Povodňová komise Plzeňského kraje vyhlásila dne 2.6.2013 ve 14:30 hod 3.SPA . Dne 12.6.2013 v 17:00 hod povodňová komise odvolala 3.SPA, dne 18.6.2013 v 10:30 hod odvolala 2.SPA.</p>

VYHODNOCENÍ FUNKČNOSTI OPATŘENÍ
<p>Opatření bylo v průběhu povodně 2013 zcela funkční a nebylo povodní poškozeno. Povodňová situace neprověřila opatření v maximálním rozsahu jeho návrhových parametrů, ale ověřila jeho funkci a pozitivní efekt.</p>

DOPORUČENÍ KE ZLEPŠENÍ
<p>Z průběhu povodně 2013 nevyplynuly požadavky na dodatečné úpravy či doplnění tohoto opatření.</p>

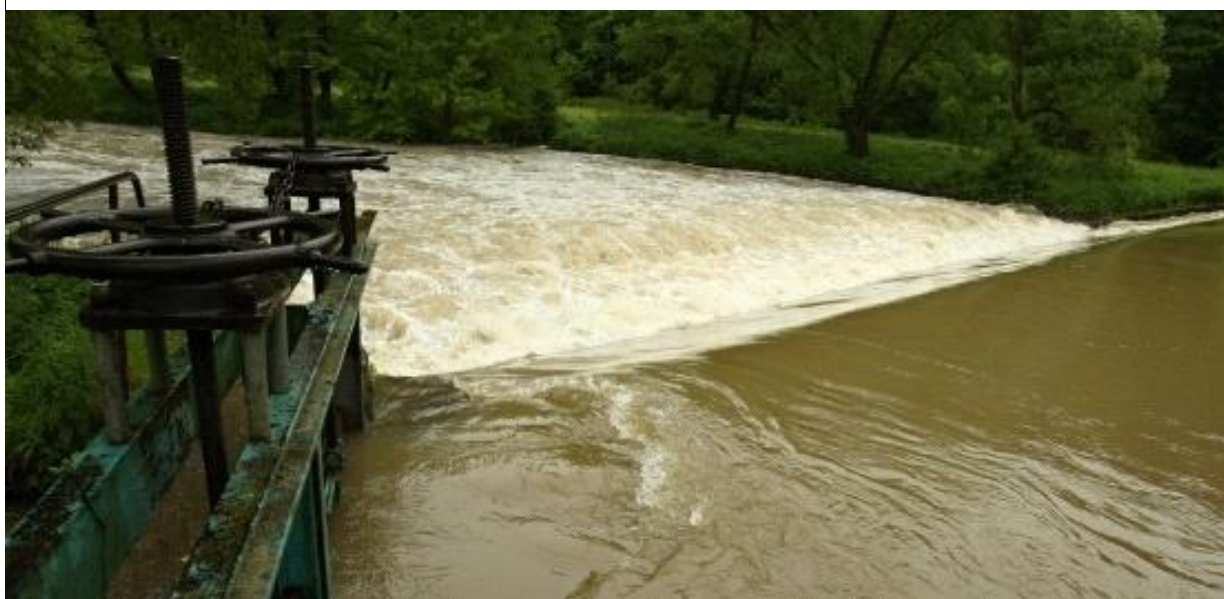
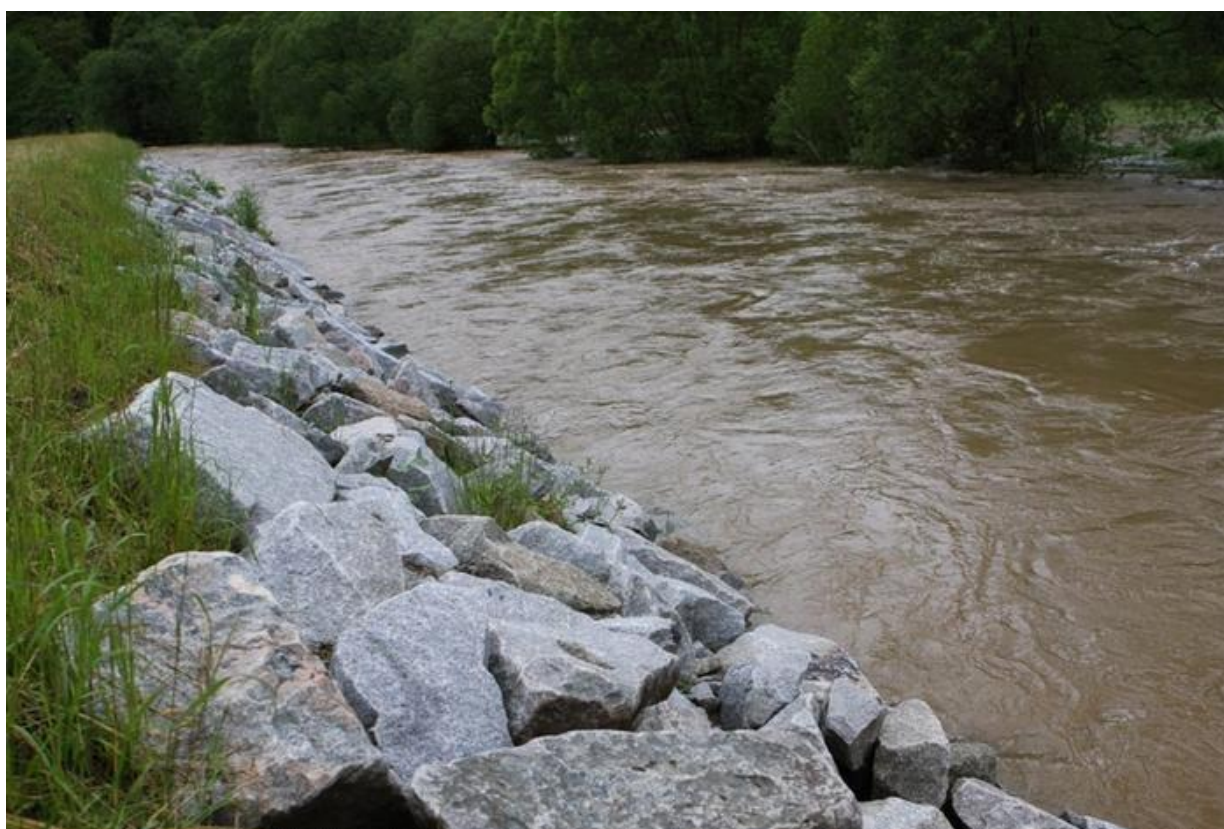
POPIS POVODŇOVÉ SITUACE
<p>První vzestupy hladiny byly v noci z 30. na 31.5.2013 na Klabavě. Profil Nová Huť dosáhl 2. SPA dne 31.5. v 9:00 hod (160 cm, 25,7 m³/s), 3. SPA ve 13:50 hod (200 cm, 37,4 m³/s). Kulminace proběhla 3.6. 2013 (profil Nová Huť) v 6:30 hod (251 cm, 115 m³/s). Kulminace dosáhla úrovně Q10. Dne 5.6.2013 v 8:30 hod byl odvolán 3. SPA. Dne 11.6.2013 ve 3:50 byl znovu vyhlášen 3.SPA a řeka Klabava kulminovala téhož dne v 6:20 průtokem cca 42 m³/s , 209 cm (Q2). Dne 12.6.2013 v 10:00 hod byl odvolán 2. a 3. SPA Klabava - Nová Huť.</p>

DOPORUČENÍ KE ZLEPŠENÍ
<p>Stavidlo bylo upraveno a je již plně funkční. Pro čerpání dešťových vod byly pořízeny mobilní čerpací jednotky. Další požadavky na doplnění či dodatečné úpravy z průchodu povodně 2013 nevyplývaly.</p>

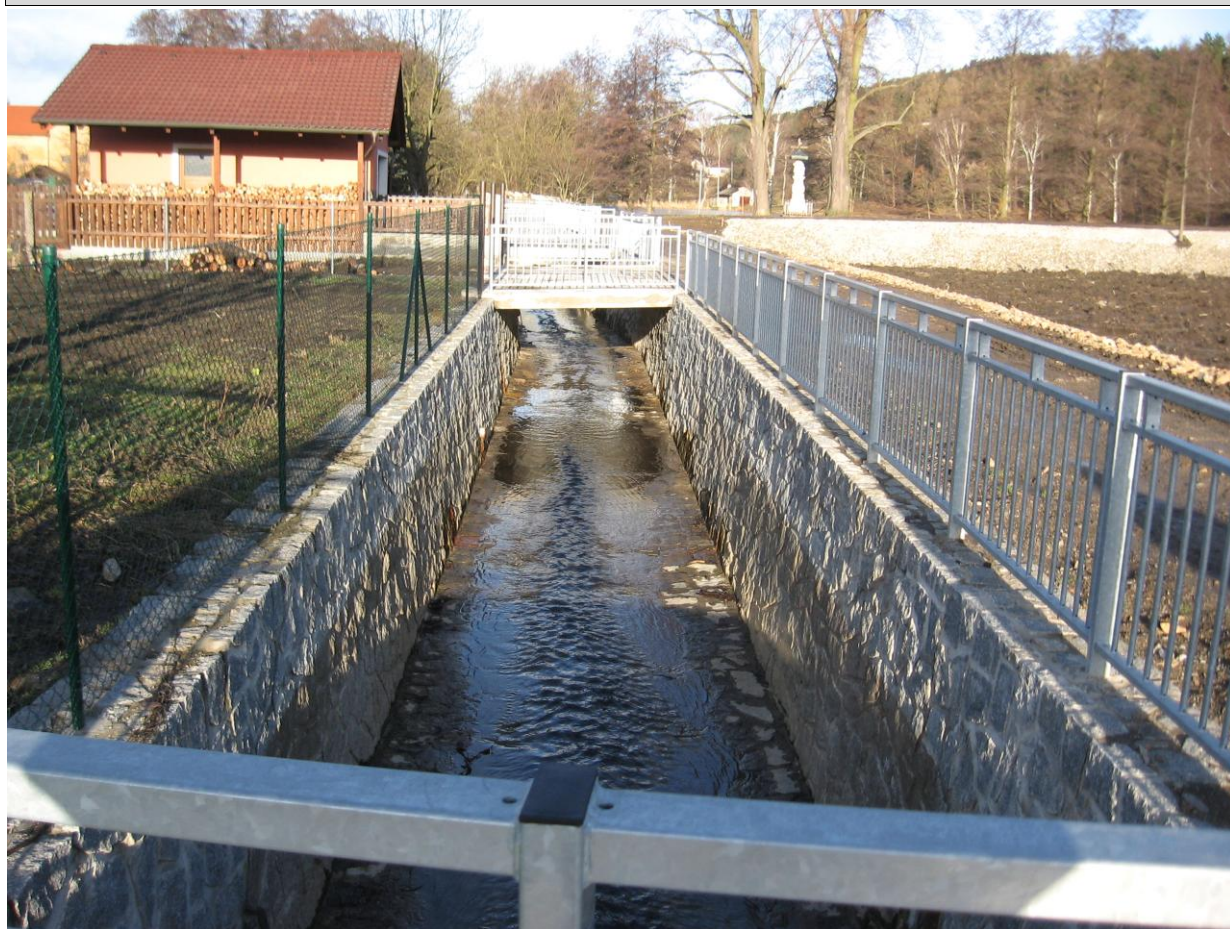
POPIS POVODŇOVÉ SITUACE
<p>Dne 1.6.2013 došlo v rámci dlouhotrvajících srážek k naplnění profilu Radnického potoka a lokálnímu vybrežení. V těchto lokalitách došlo k zátopám území, kdy musela být nasazena těžká technika na zajištění odvodu vody z daného území. Došlo k poškození stávajících mostků a lávek. V nižších částech toku došlo k odnosu konstrukčních vrstev šterkových komunikací. Došlo k zaplavení stávající ČOV. V několika místech došlo k propadu kanalizací a jejich následnému zanesení. Dne 10.6.2013 od 16.30 do 17.30 hod došlo v rámci extrémního přívalového deště k zatopení města Radnice přívalovou vodou z polí a lesů. Bylo nutné povolání profesionálních hasičů a SDH k čerpání vody a výstavby provizorních hrází. V lokalitě Spořilov přívalová voda přinesla 10 cm vrstvu bahna a zanesla kanalizace. V lokalitě Luční došlo k odnosu komunikace a porušení (zbourání) klenuté zděné kanalizace (průměr cca 1,0 m) v celkovém úseku cca 250 metrů. Povodňový průtok dosáhl úrovně Q10-Q20.</p>

VYHODNOCENÍ FUNKČNOSTI OPATŘENÍ
<p>Opatření bylo v průběhu povodně 2013 zcela funkční a nebylo povodní poškozeno. Povodňová situace neprověřila opatření v maximálním rozsahu jeho návrhových parametrů, ale ověřila jeho funkci a pozitivní efekt.</p>

DOPORUČENÍ KE ZLEPŠENÍ
<p>Z průběhu povodně 2013 nevyplynuly požadavky na dodatečné úpravy či doplnění tohoto opatření.</p>

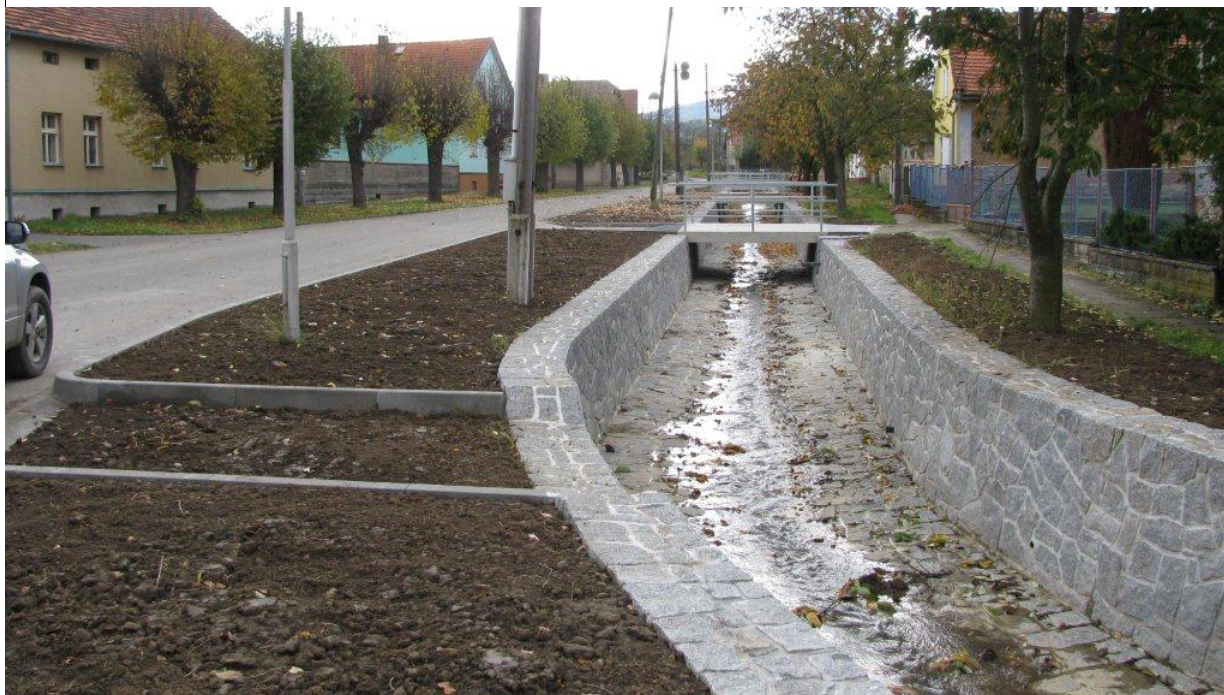
POPIS POVODŇOVÉ SITUACE
<p>V noci z 1.6.2013 byl dosažen 2.SPA na Skřípelském potoce. Ten kulminoval následujícího dne 2.6. 2013 v 1:00 hod při výšce 80 cm (Q20). Během povodně došlo k zaplavení přilehlých nemovitostí a zemědělských pozemků vodou z rybníka Pechaň. Došlo k zanesení a poškození rybníka a podmáčení soukromých pozemků.</p>

VYHODNOCENÍ FUNKČNOSTI OPATŘENÍ
<p>Opatření bylo v průběhu povodně 2013 zcela funkční a nebylo povodně poškozeno. Po průchodu povodně jsou sedimenty v rybníce Pechaň. Povodňová situace neprověřila opatření v maximálním rozsahu jeho návrhových parametrů, ale ověřila jeho funkci a pozitivní efekt.</p>

DOPORUČENÍ KE ZLEPŠENÍ
<p>Zkapacitnit bezpečnostní přeliv u rybníka Pechaň, tak aby bylo možné převádět větší povodňové průtoky. Odstranit sedimenty z Rybníka. Jiné požadavky na doplnění či dodatečné úpravy z průchodu povodně 2013 nevyplynuly.</p>

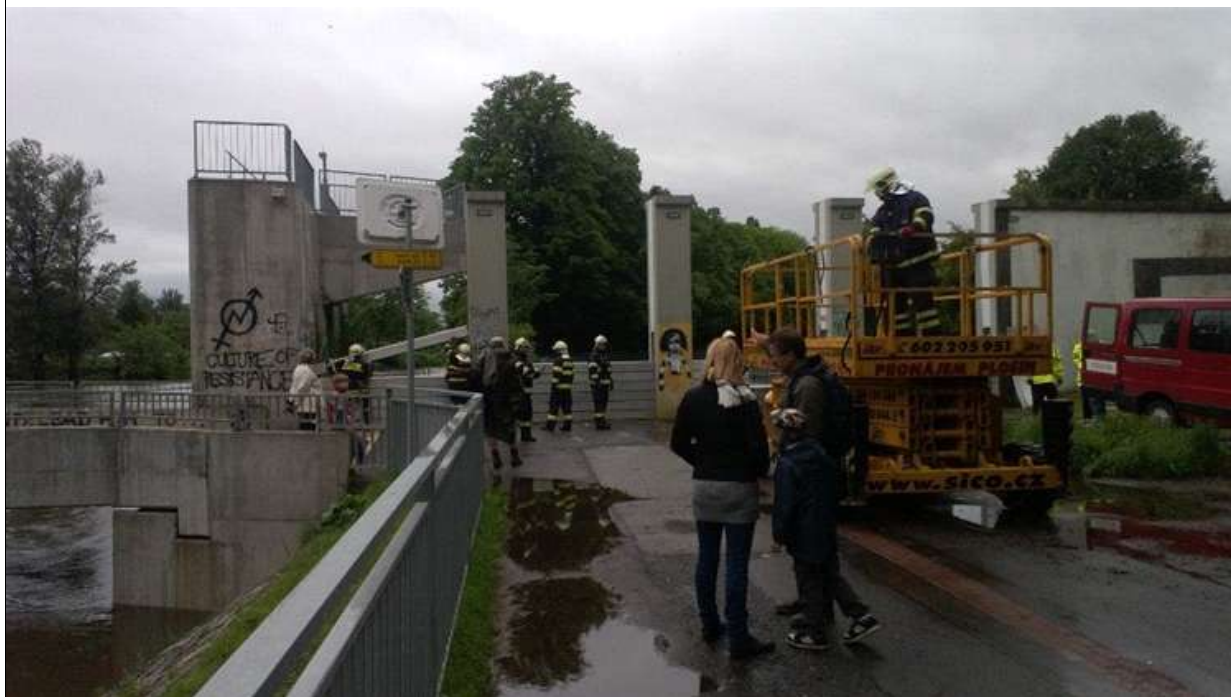
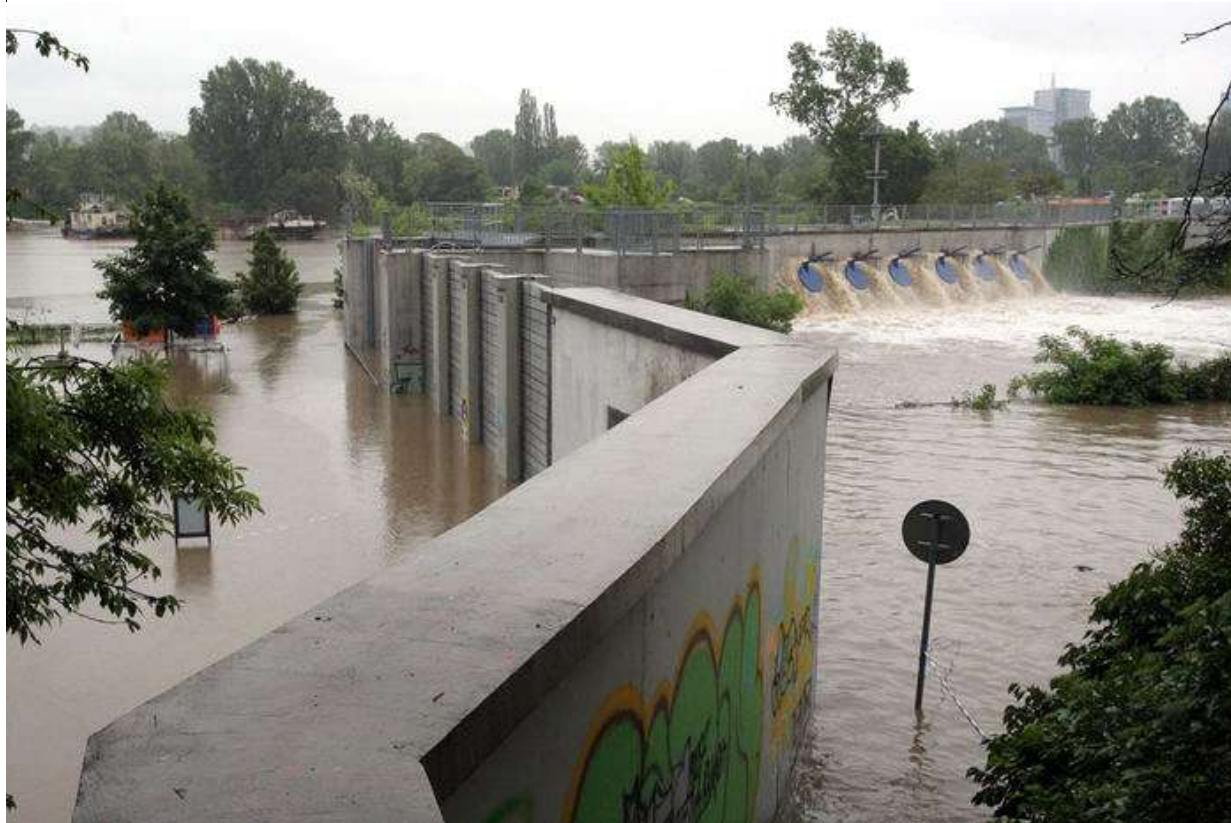
VYHODNOCENÍ FUNKČNOSTI OPATŘENÍ
<p>Uzavření uzávěru na vjezdu do Libeňského přístavu proběhlo od 2.6 do 11.6.2013. Spodní vody Vltavy způsobily rozsáhlé zatopení sklepních prostor nemovitostí v části Karlína. Na VD Rokytkka došlo 2.6.2013 ve 20:35 hod k výpadku čerpadla a ve 20:50 hod byl provoz opět obnoven. Návrhový průtok vodního díla 20 m³/s byl více než jednonásobně překročen povodňovou aktivitou Rokytky. Přestože tedy byla v době povodní čerpací stanice funkční, nemohla být Rokytkka v závislosti na extrémním průtoku cca 40 m³/s a výšce hladiny cca 388 cm touto stanicí dostatečně regulována. Z těchto důvodů došlo v této oblasti k vzrůstu hladiny a byly zatopeny pozemky před stanicí v ul. U Českých loděnic, kolem přístavu a následně další počínaje Voctářovou ulicí.</p>

DOPORUČENÍ KE ZLEPŠENÍ
<p>Zpracovat studii odtokových poměrů v povodí Rokytky s cílem prověřit možnosti nalezení retenčních prostorů s v horní části tohoto povodí i možnosti převedení srážkových vod alespoň z části povodí přímo do Vltavy pod povodňovou čerpací stanicí. Připravit a realizovat efektivní hlášený a informační systém (vhodně umístěný limnigraf, vodočetné latě), připravit a realizovat posílení kapacity povodňové čerpací stanice, dorešit čištění česlí a zapojení náhradních zdrojů.</p>

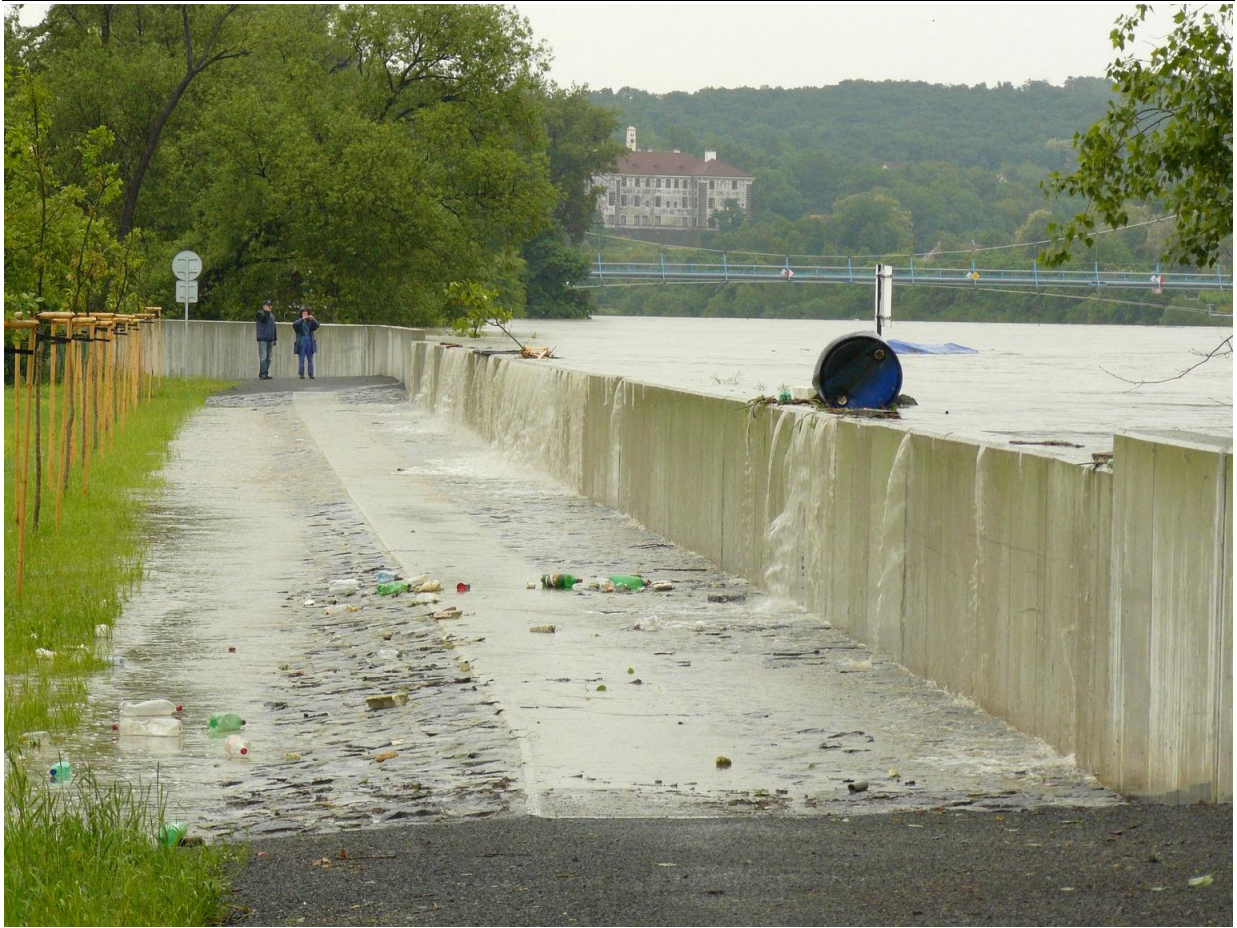
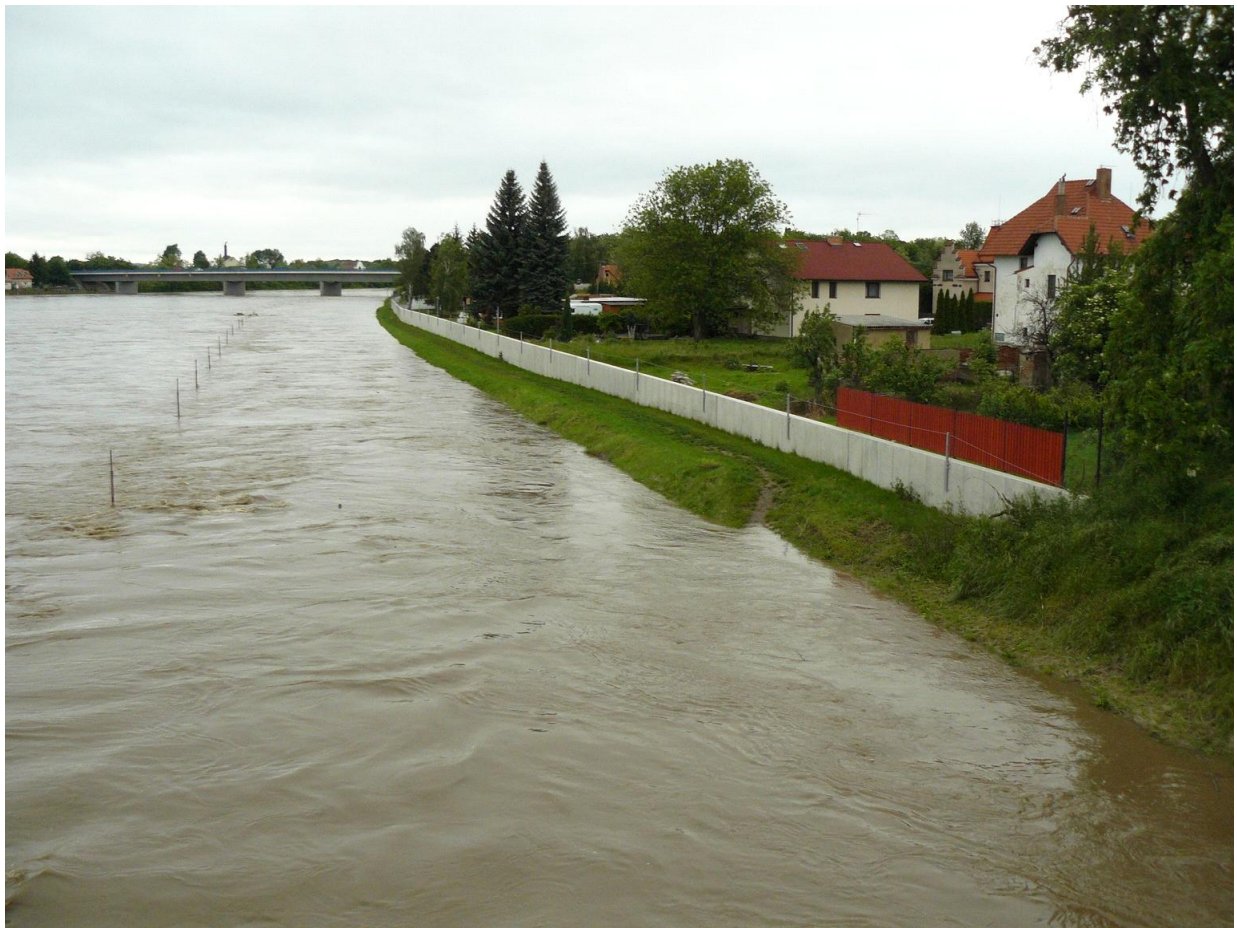
VYHODNOCENÍ FUNKČNOSTI OPATŘENÍ
<p>Vzhledem k překročení návrhového průtoku došlo k přelití protipovodňové zdi na cca 100 m úseku. Přelévání proběhlo bez dynamických účinků, nicméně došlo k místním poškozením opatření.</p>

DOPORUČENÍ KE ZLEPŠENÍ
<p>opravy poškozených částí PPO dokončeny. Z průběhu povodně 2013 nevyplynuly další požadavky na dodatečné úpravy či doplnění tohoto opatření.</p>
