VYHODNOCENÍ POVODNĚ V ČERVNU 2013

*VYHODNOCENÍ FUNKČNOSTI
PROTIPOVODŇOVÝCH OPATŘENÍ*

Dílčí zpráva

Část: **Vyhodnocení funkčnosti protipovodňových opatření**

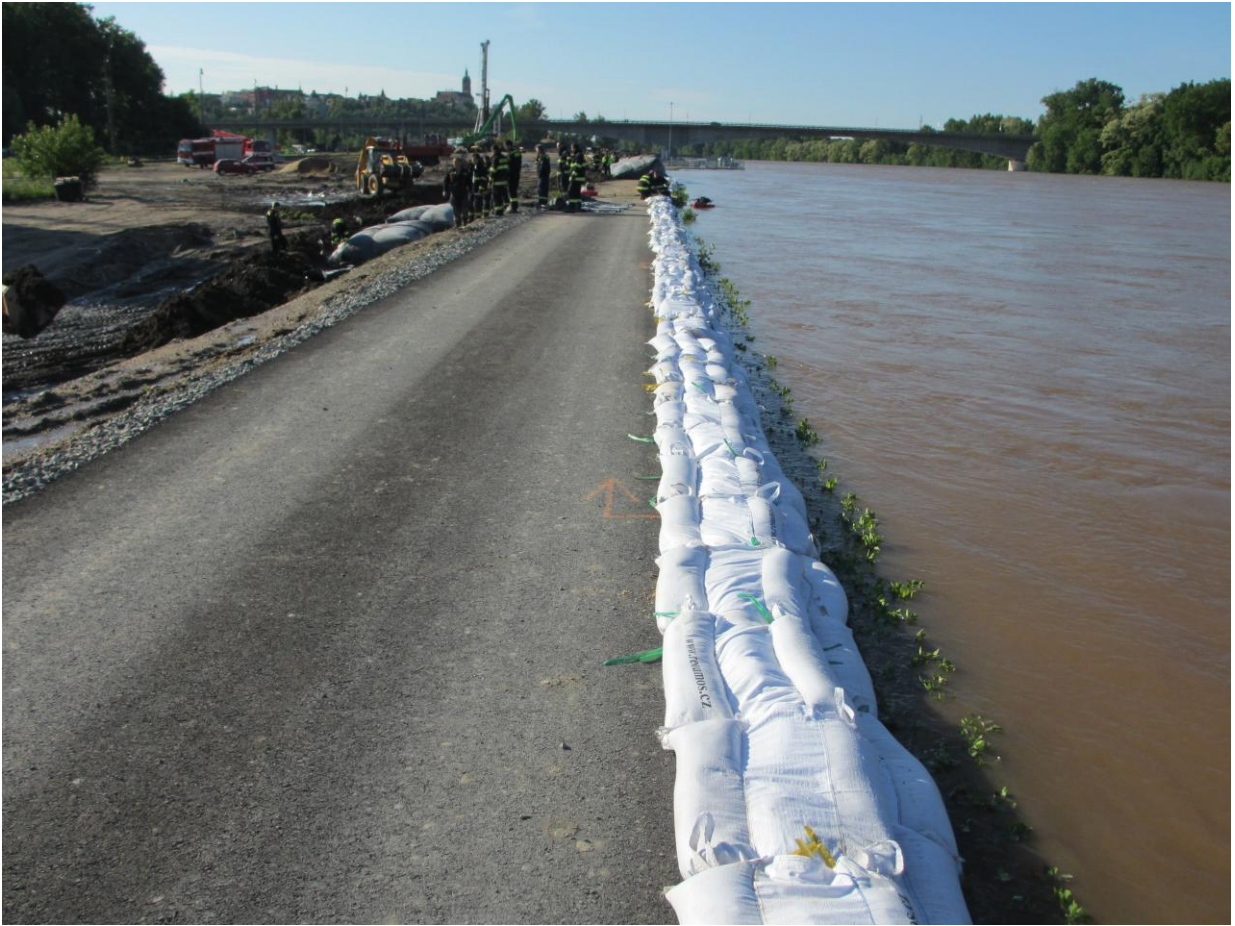
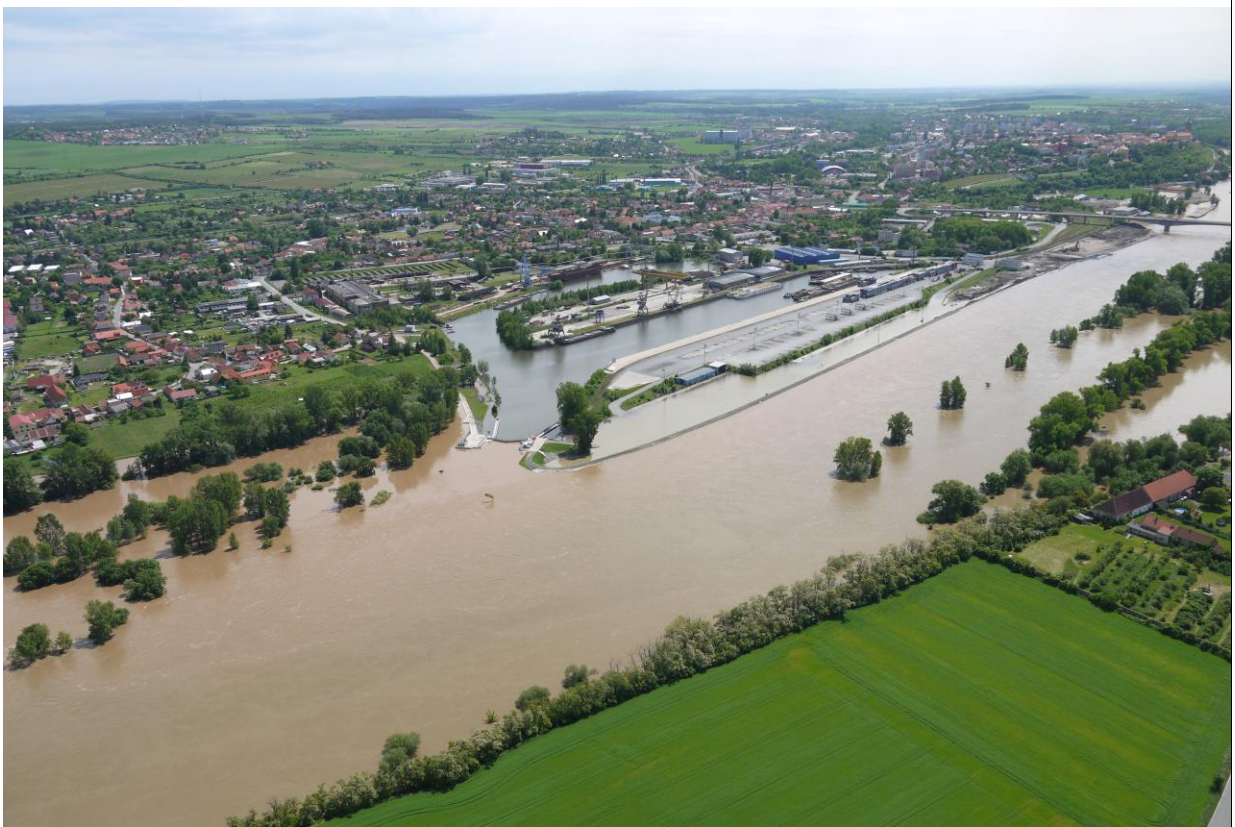
VYHODNOCENÍ FUNKČNOSTI OPATŘENÍ
<p>Stavba nebyla zcela dokončena, přesto její převážná část byla funkční. V lokalitě Vinařství došlo k překročení návrhového průtoku a k zatopení chráněného prostoru. V horní části lokality Přístav hladina vody dosáhla nivelety ochranné hráze. Lokálně byly zvyšovány hráze s využitím pylů a vaků. Ostatní části plnily svůj účel, nicméně bylo nutné přitěžovat vzdušní patu ochranné hráze a sanovat průsaky hráze. Stavba PPO byla provedena na projektované parametry, které odpovídaly tehdejšími poznatkům o průběhu hladiny Q100. Nový matematický model Labe z roku 2012, zpracovaný v rámci projektu "Tvorba map povodňového nebezpečí a povodňových rizik", vykazuje vyšší hladiny než jsou stanovené pro návrh PPO Mělník. Z nových podkladů a zkušeností z roku 2013 je zřejmé, že niveleta realizovaných PPO neodpovídá současným parametrům Q100 + 30 cm.</p>

DOPORUČENÍ KE ZLEPŠENÍ
<p>Provéřit stabilitu hrází a dle výsledku případně provést jejich sanaci. Na základě výsledků modelu 2012 zpracovat návrh zvýšení nivelety protipovodňových opatření a následně toto zvýšení realizovat.</p>

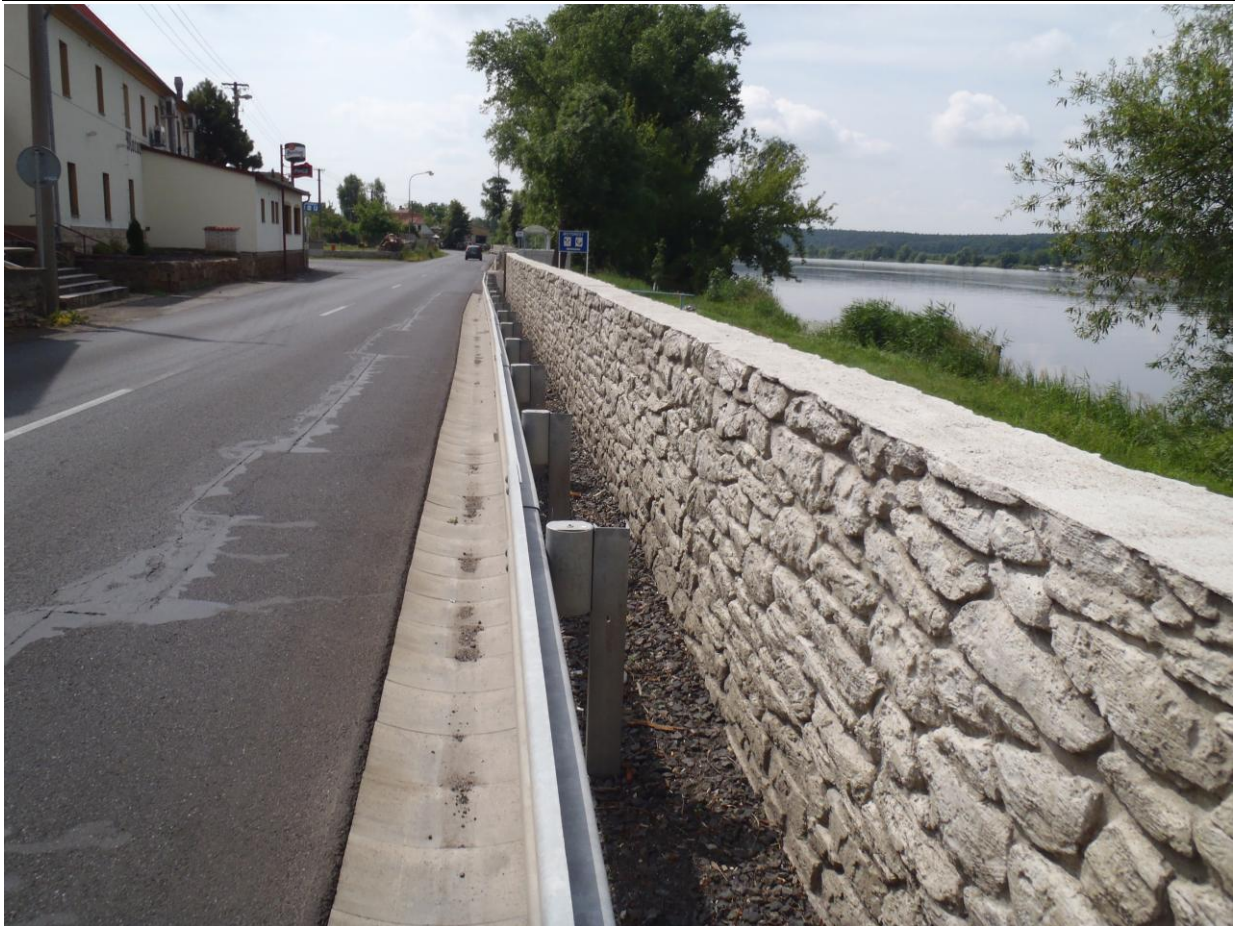
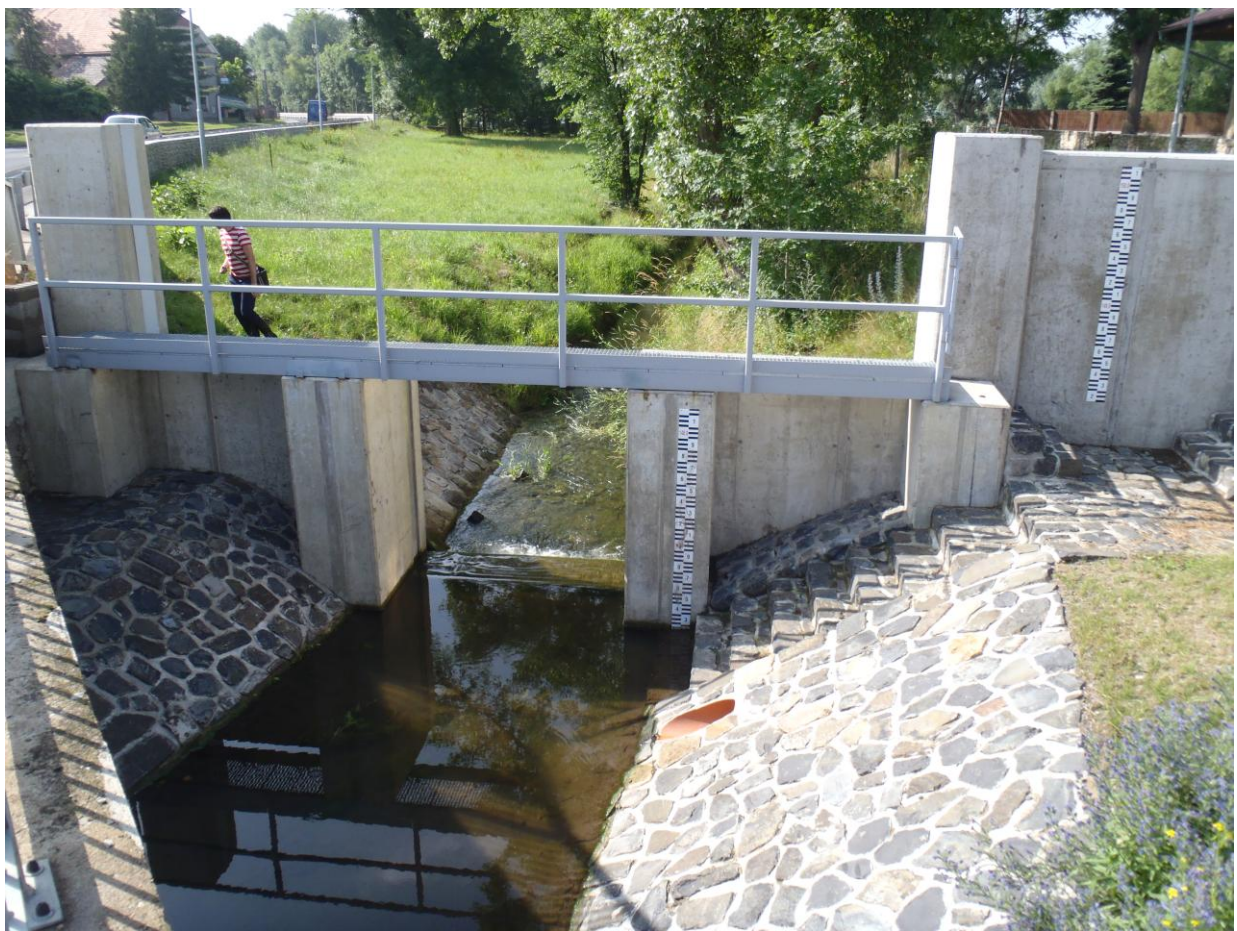
VYHODNOCENÍ FUNKČNOSTI OPATŘENÍ
<p>Rozsáhlé protipovodňové opatření bylo ve funkci. Po zvýšení odhadu kulminačního průtoku nad návrhovou ochranu Q20 byla nařízena evakuace. V úterý 4.6.2013 okolo 3:00 hod došlo k přelítí protipovodňové zdi, stav na vodočtu v Mělnici byl 859 cm. Chráněný prostor byl zatopen, ochranné zdi byly přelity.</p>

DOPORUČENÍ KE ZLEPŠENÍ
<p>Při předpokladu zachování současné úrovně ochrany nevyplývají z průběhu povodně 2013 požadavky na dodatečná opatření či doplnění tohoto opatření.</p>

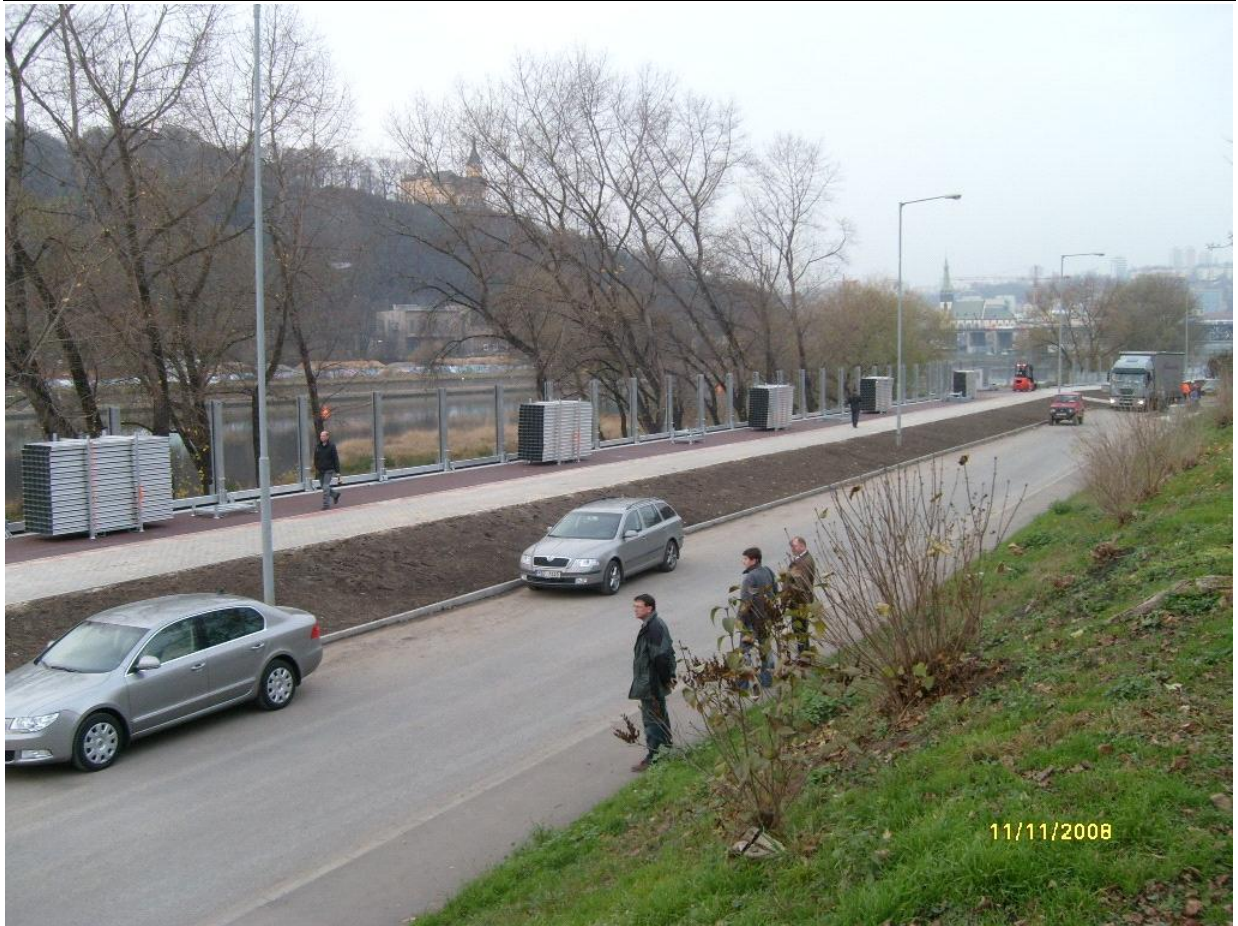
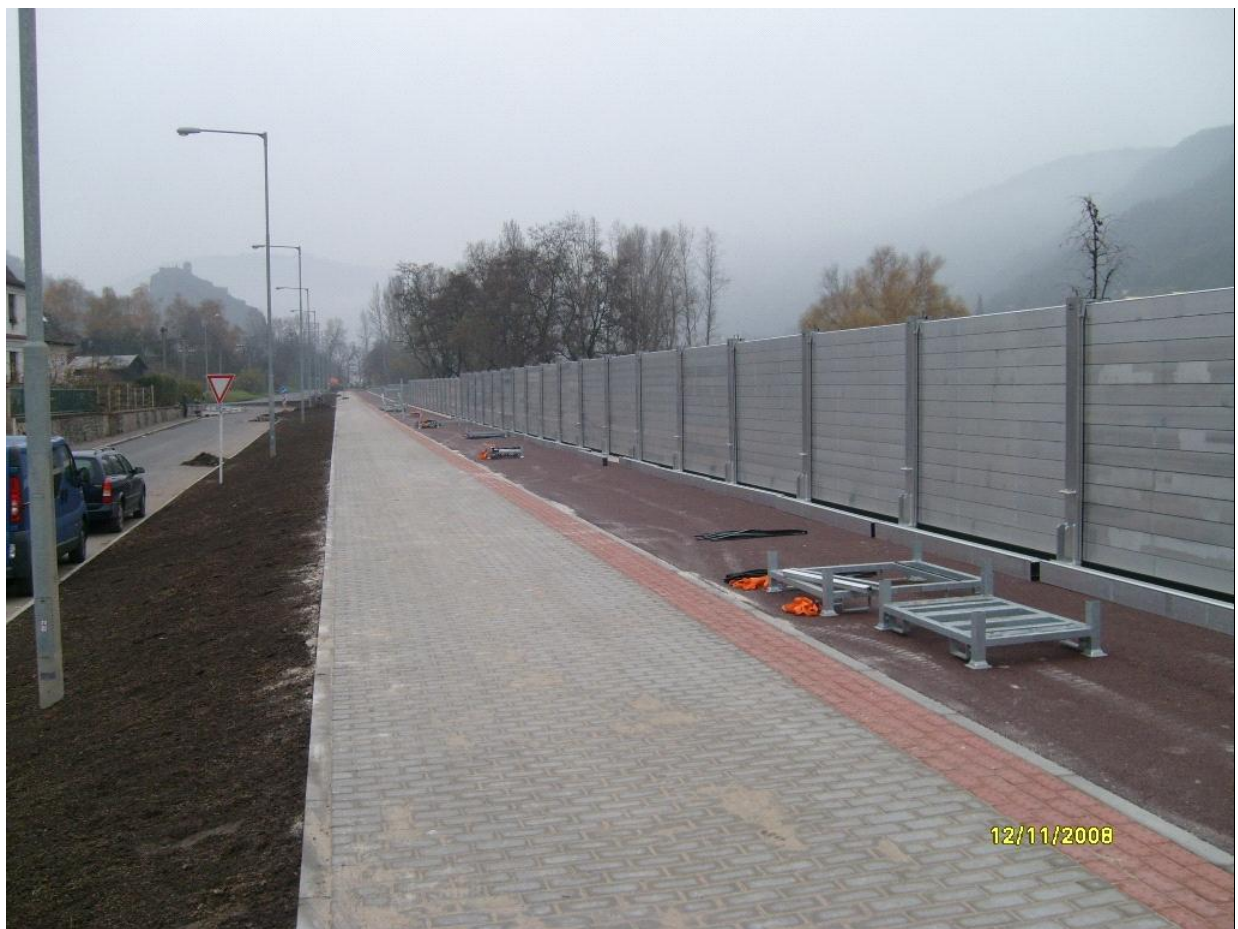
VYHODNOCENÍ FUNKČNOSTI OPATŘENÍ
<p>Opatření při povodni 2013 do návrhové hladiny fungovalo bez problémů a k jeho přetečení došlo až po překročení návrhového průtoku. I přes zaplavení chráněného prostoru došlo k omezení vlivu proudící vody řeky Labe.</p>

DOPORUČENÍ KE ZLEPŠENÍ
<p>Z průběhu povodně 2013 nevplynuly požadavky na dodatečná opatření pro zajištění ochrany při návrhovém průtoku.</p>

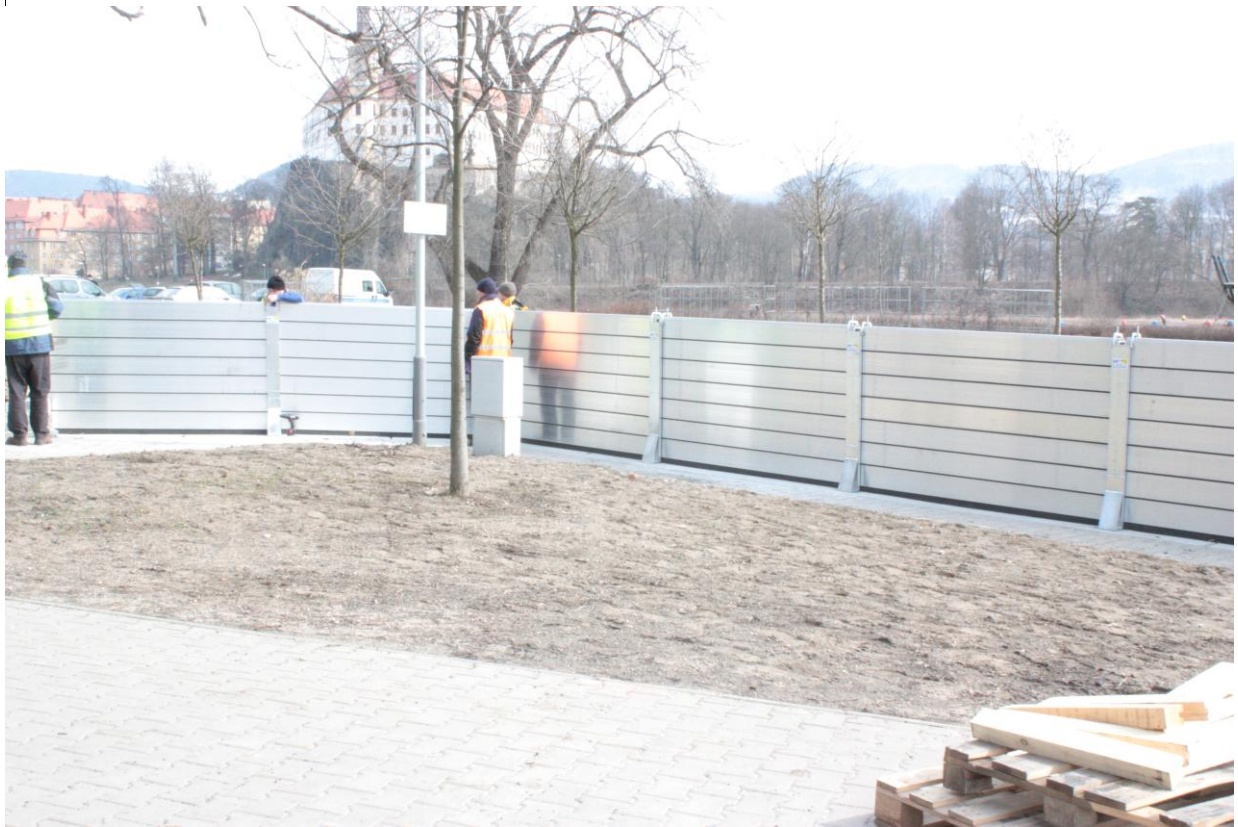
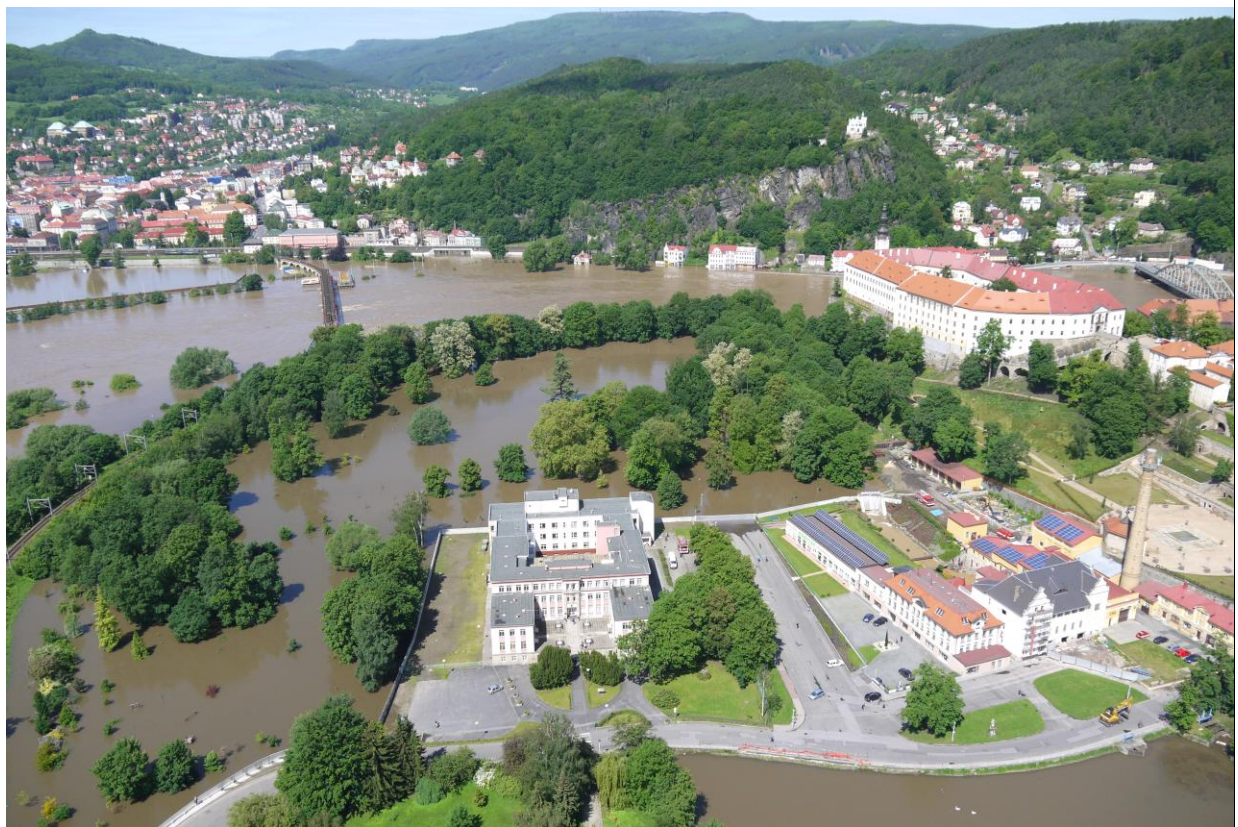
VYHODNOCENÍ FUNKČNOSTI OPATŘENÍ
<p>Opatření při povodni do své návrhové hladiny fungovala bez problémů. Levý břeh Labe v Děčíně, který je navržen na Q20, byl dne 4.6.2013 přelit vodou a k jejímu přetečení došlo až po překročení návrhové hladiny. I přes zaplavení chráněného prostoru došlo k omezení vlivu proudící vody řeky Labe. Ochrana pravého břehu Labe v Děčíně byla navržena na Q50 a zde bylo tato opatření funkční po celý průběh povodně.</p>

DOPORUČENÍ KE ZLEPŠENÍ
<p>Z průběhu povodně 2013 nevplynuly pro zajištění ochrany v rozsahu návrhových parametrů dodatečné požadavky.</p>

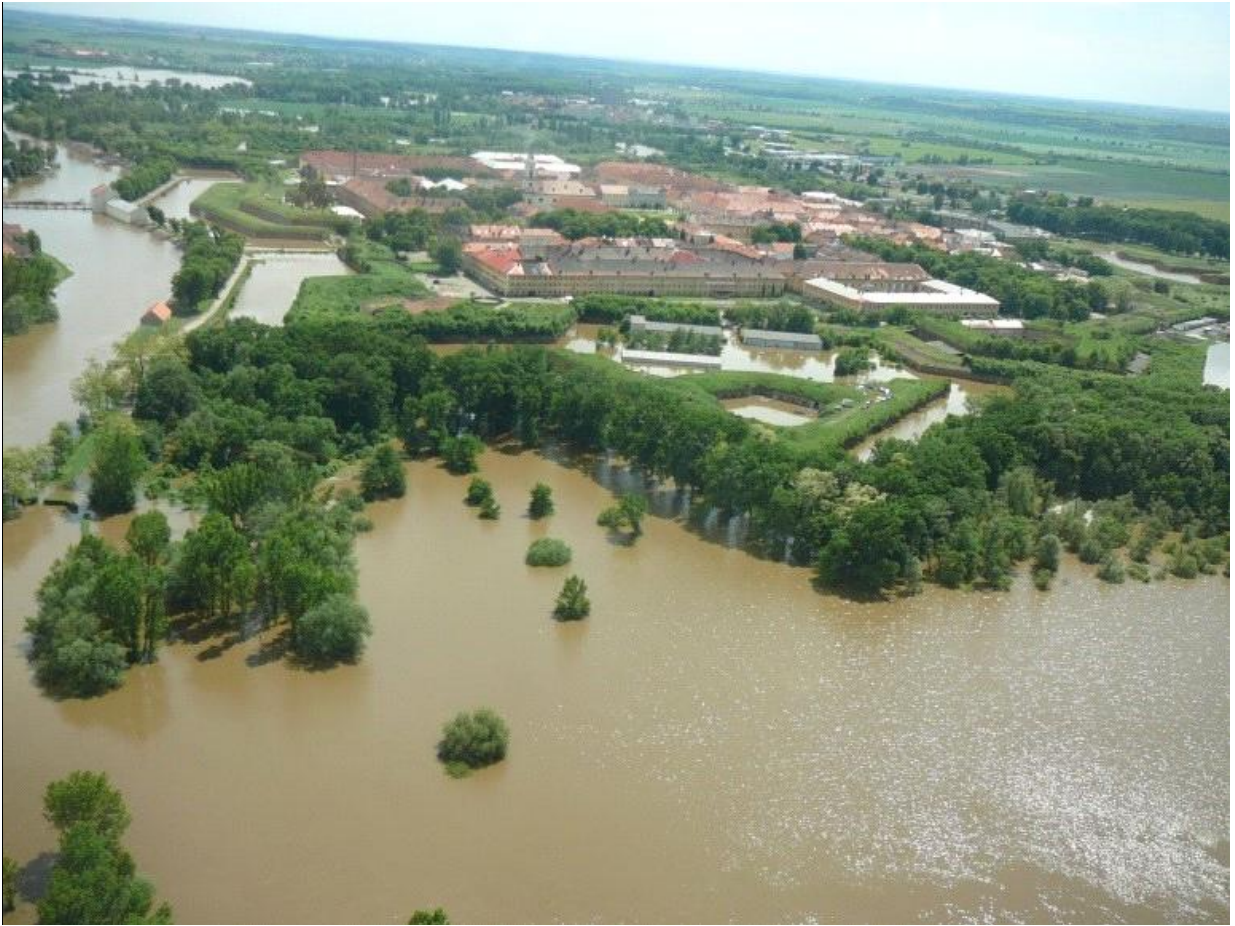
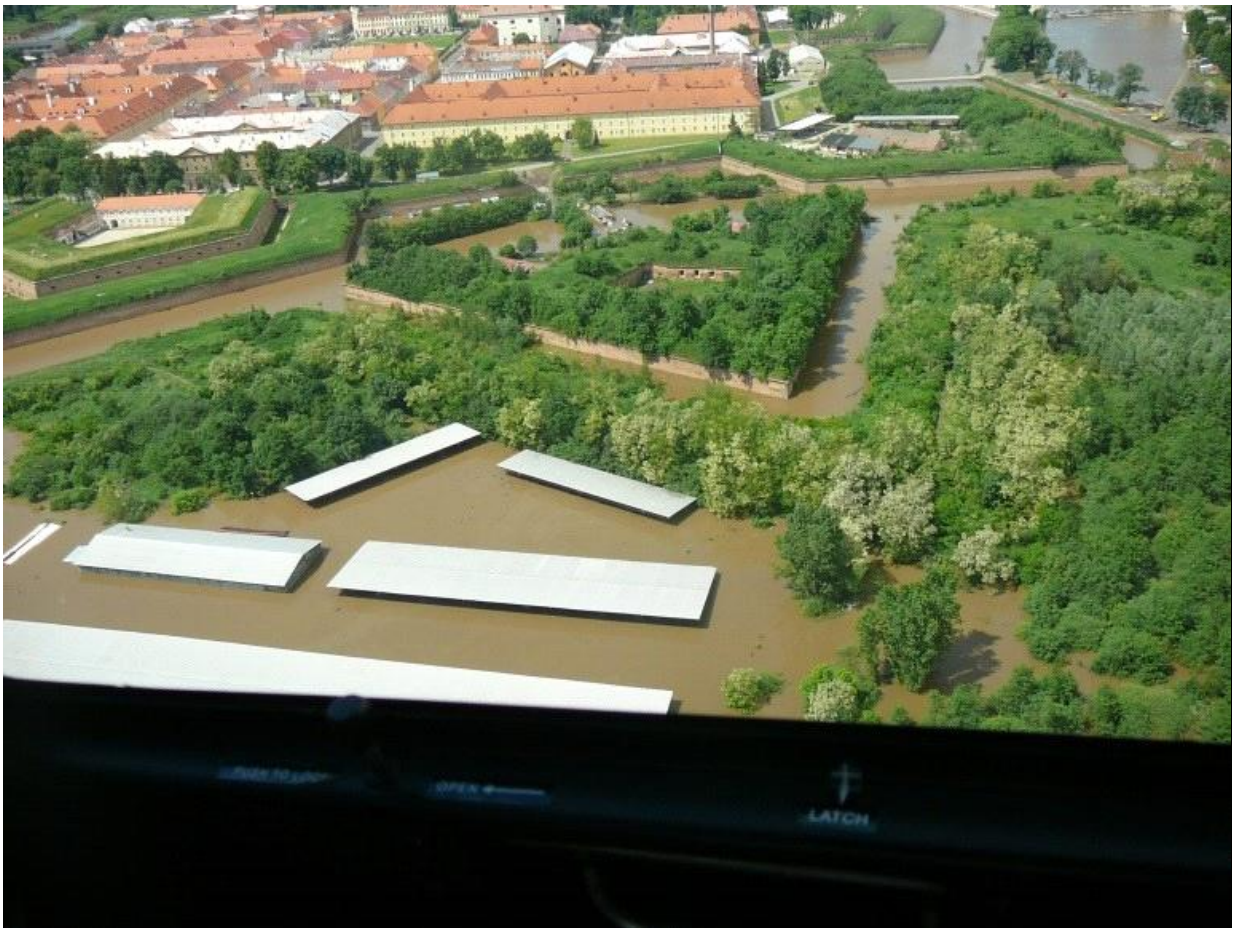
POPIS POVODŇOVÉ SITUACE
<p>2. SPA byl povodňovou komisí města Terezín vyhlášen dne 2.6.2013 v 16:30 hod. 3.SPA pak ve 20:25 hod.</p> <p>Kulminace Ohře proběhla (profil Louny) dne 4.6. v 18:20 (543 cm, 314 m³/s). V Terezíně Ohře kulminovala dne 5.6.2013 při výšce 340 cm na vodočetné lati u jezu v Terezíně což odpovídá průtoku Q2. Labe Kulminovalo (profil Mělník) dne 5.6.2013 ve 3:00 při výšce 936 cm.</p> <p>V průběhu povodně došlo k úplnému zaplavení částí České Kopisty a Počaply, které jsou z povodňového hlediska nejohroženějšími částmi města a v závěru povodně 2013 došlo k zaplavení i části Nové Kopisty, kde nevydržela nápor vody provizorní neuhnutelná hliněná hráz. V konečné fázi povodně došlo i k zaplavení oblasti Kréta .</p>

DOPORUČENÍ KE ZLEPŠENÍ
<p>Dofašení ochrany městských částí Kréta a Nové Kopisty, které byly zahrnuty původně plánovaném rozsahu výstavby PPO.</p>
