# VYHODNOCENÍ POVODNÍ V ČERVNU A ČERVENCI 2009 NA ÚZEMÍ ČESKÉ REPUBLIKY

## VLIV VODNÍCH DĚL NA PRŮBĚH POVODNÍ A JEJICH POŠKOZENÍ

Dílčí zpráva

**Nositel dílčí části:** VODNÍ DÍLA - TBD a.s.  
Hyberská 40  
110 00 Praha 1

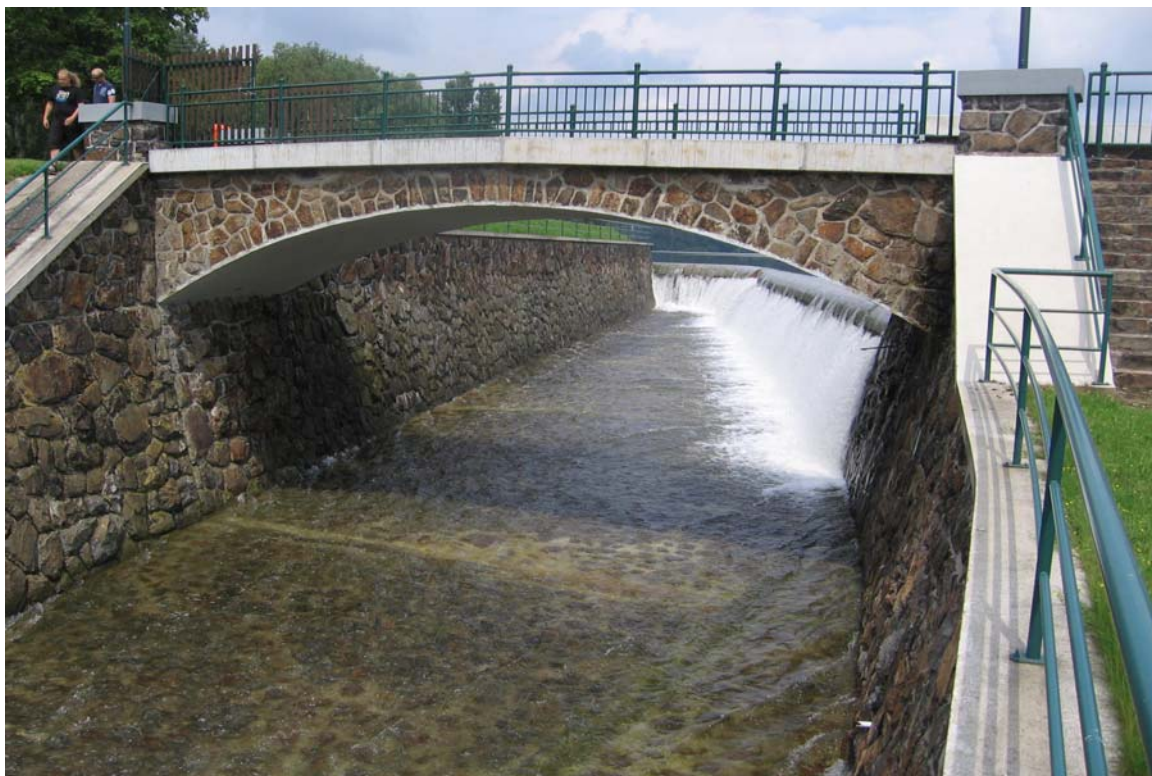
Obr. 1 – Pravostranné zavázání hráze, bezpečnostní přeliv, spadiště, přemostění, skluz,  $Q = 2 \text{ m}^3 \cdot \text{s}^{-1}$

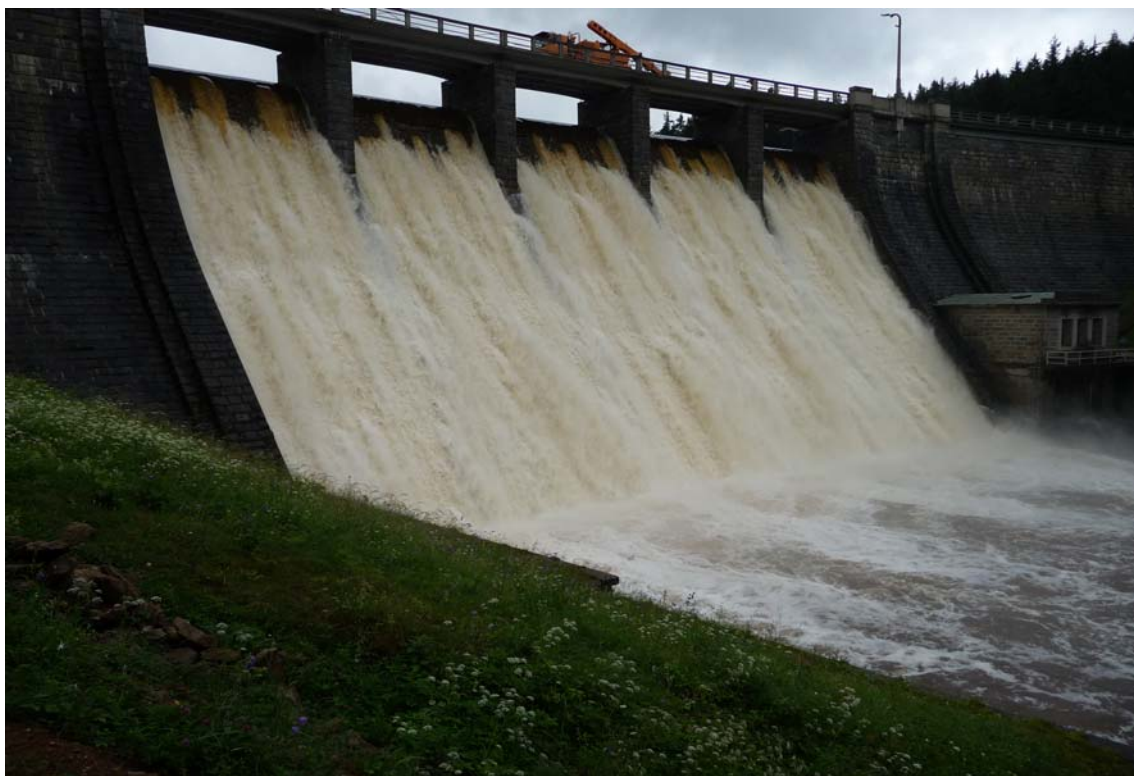
Obr. 2 – Pohled na bezpečnostní přeliv ve funkci,  $Q = 45 \text{ m}^3 \cdot \text{s}^{-1}$ .

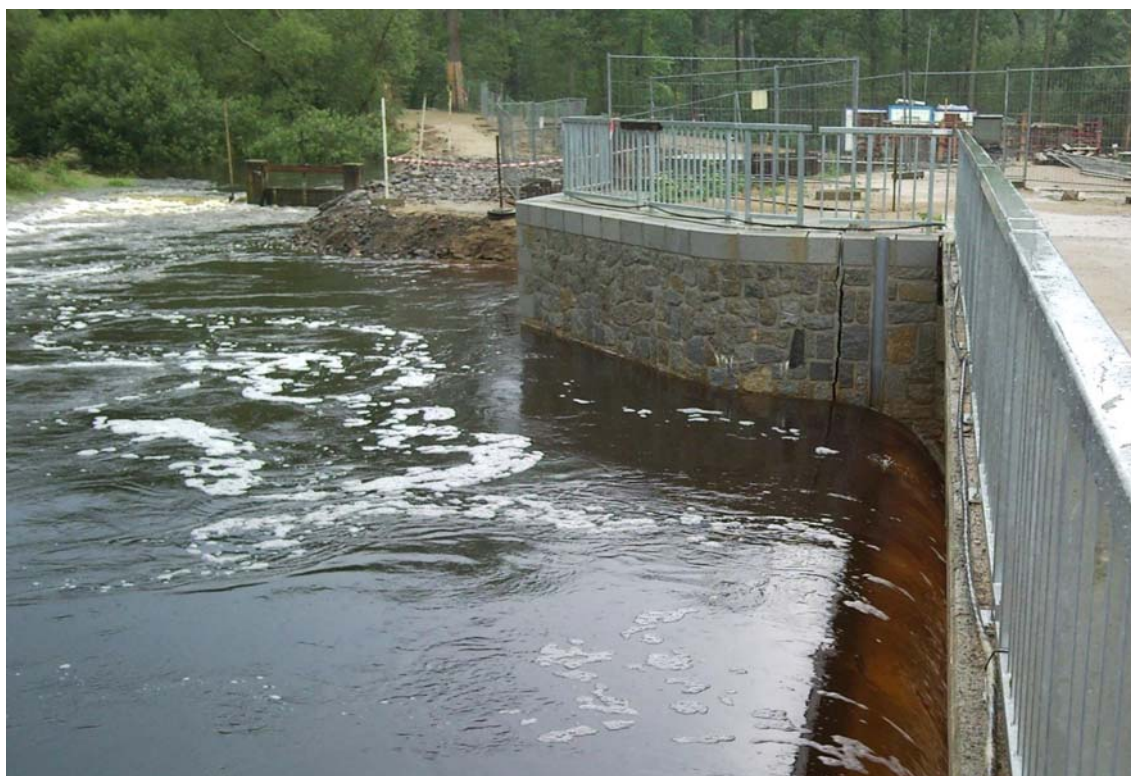
Obr. 2 - Předpolí rekonstruovaných jezových polí; vpředu jez Splav, v pozadí jímka jezu Jemčina, 29.6.2009

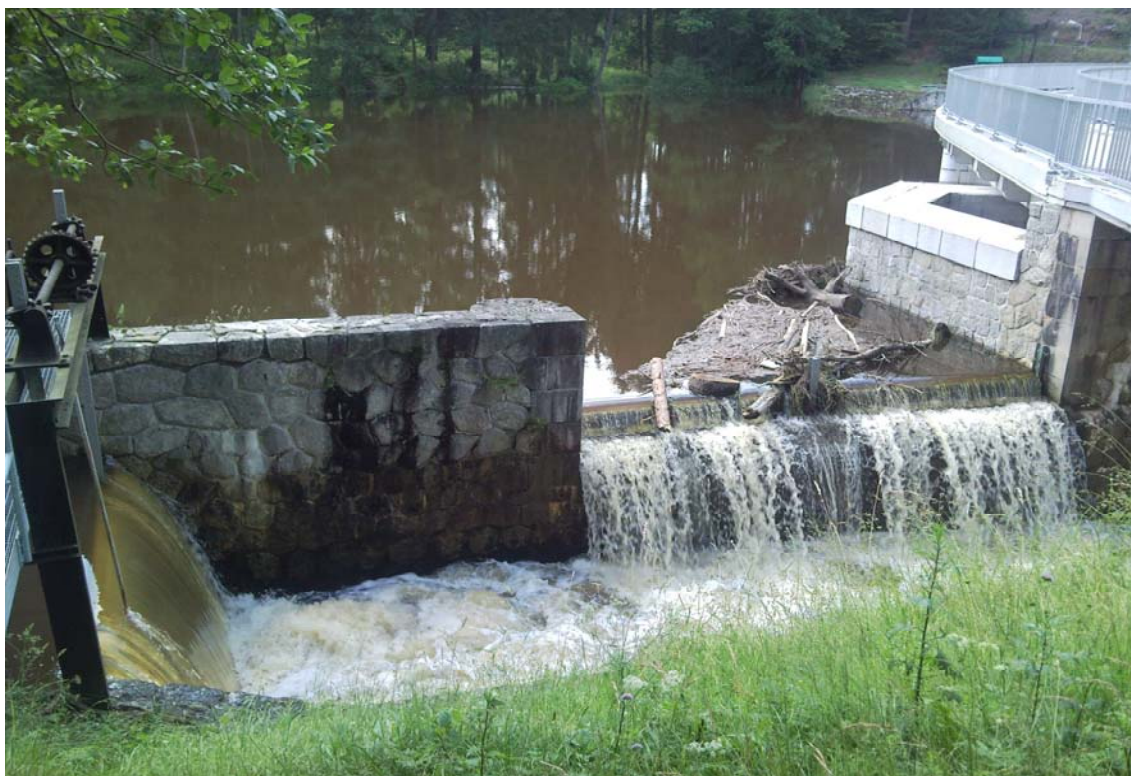
Obr. 2 - Pohled na boční bezpečnostní přeliv, přepad do vorové propusti.

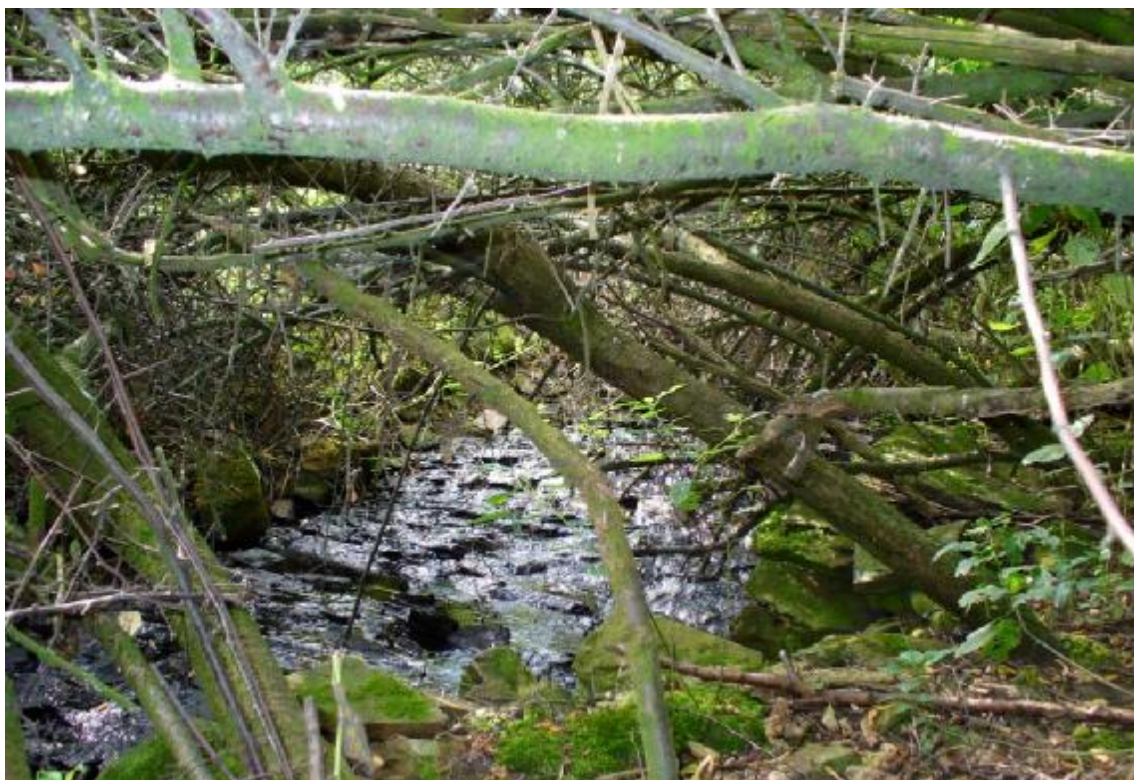
Obr. 3 – Skluz od bezpečnostního přelivu

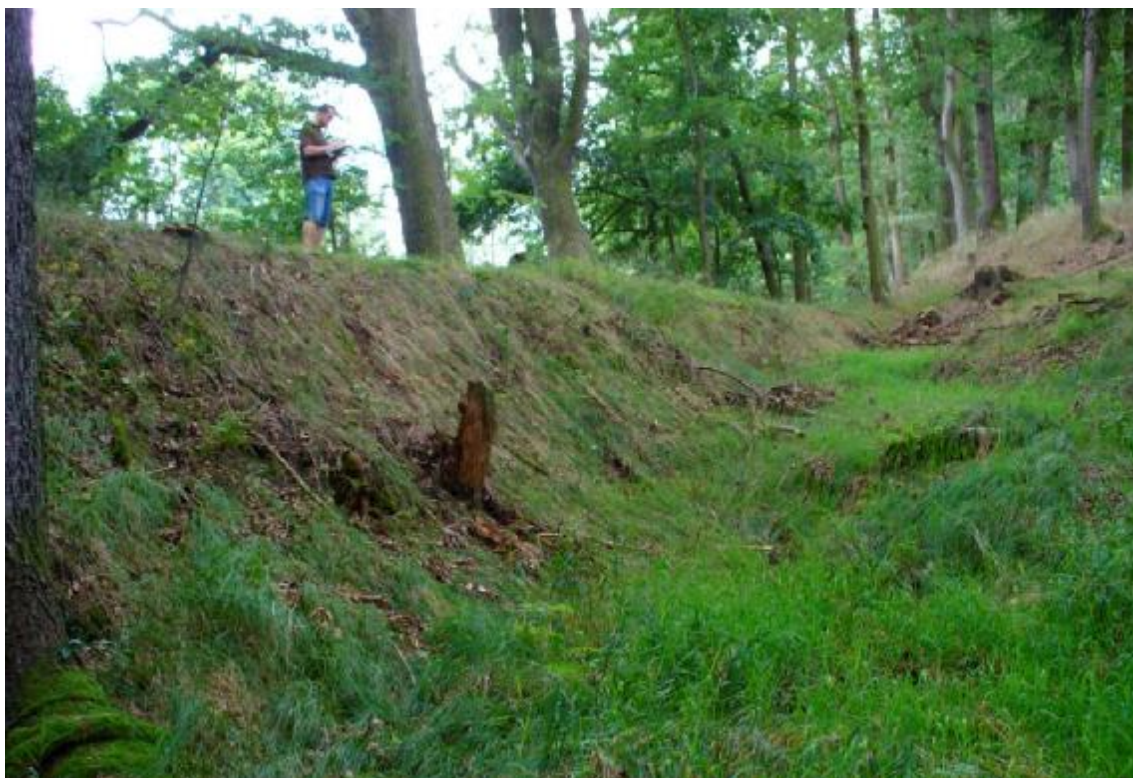
Obr. 1 – Místo přelévání koruny hráze v levém zavázání

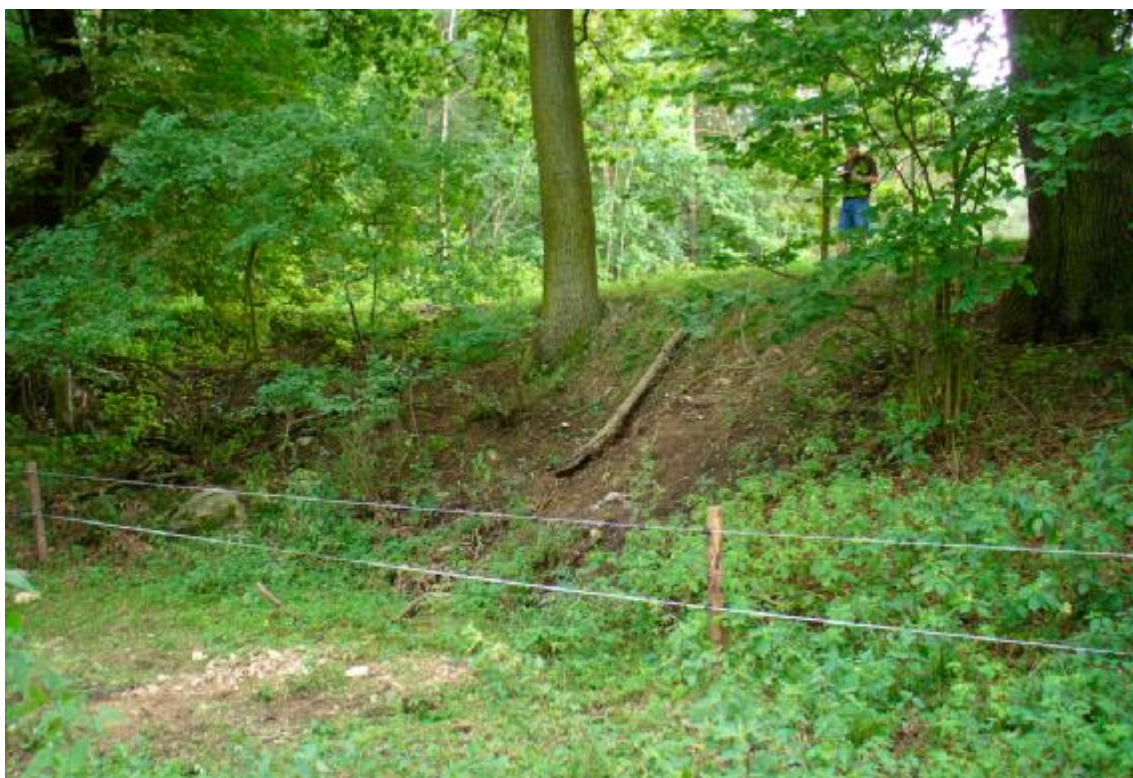
Obr. 4 - Pohled na pravé zavázání hráze proti vodě

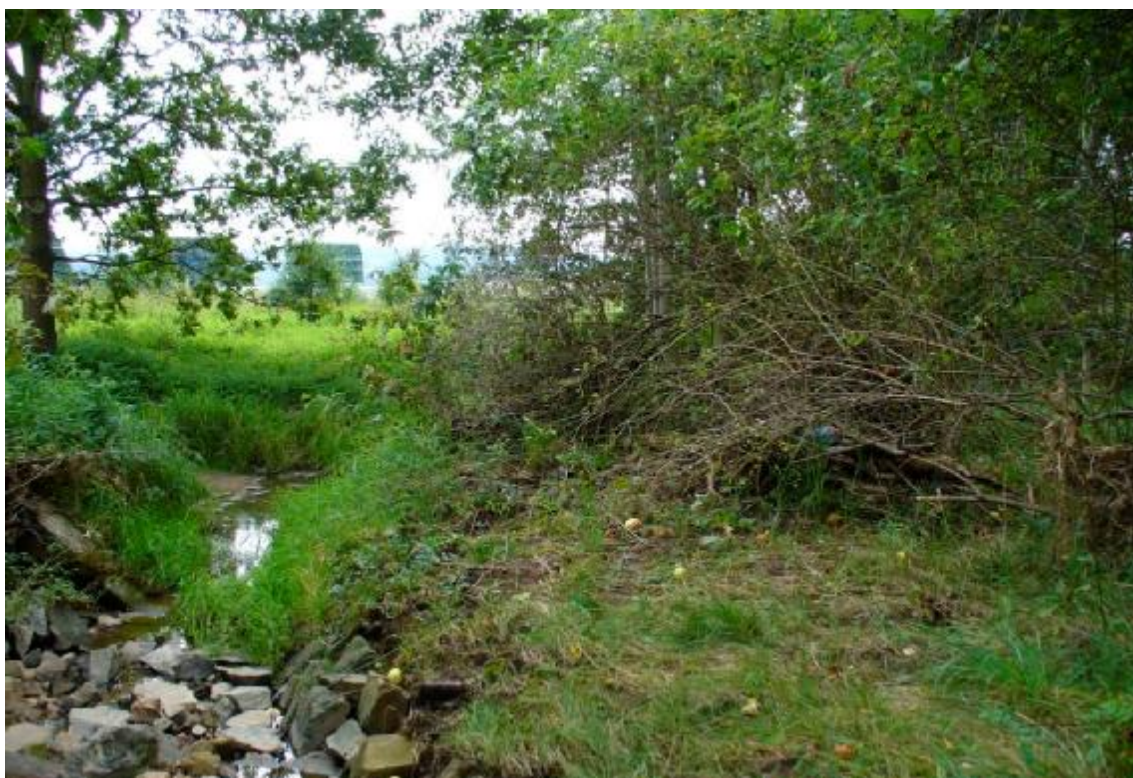
Obr. 4 - Pohled na odpadní koryto od bezpečnostního přelivu

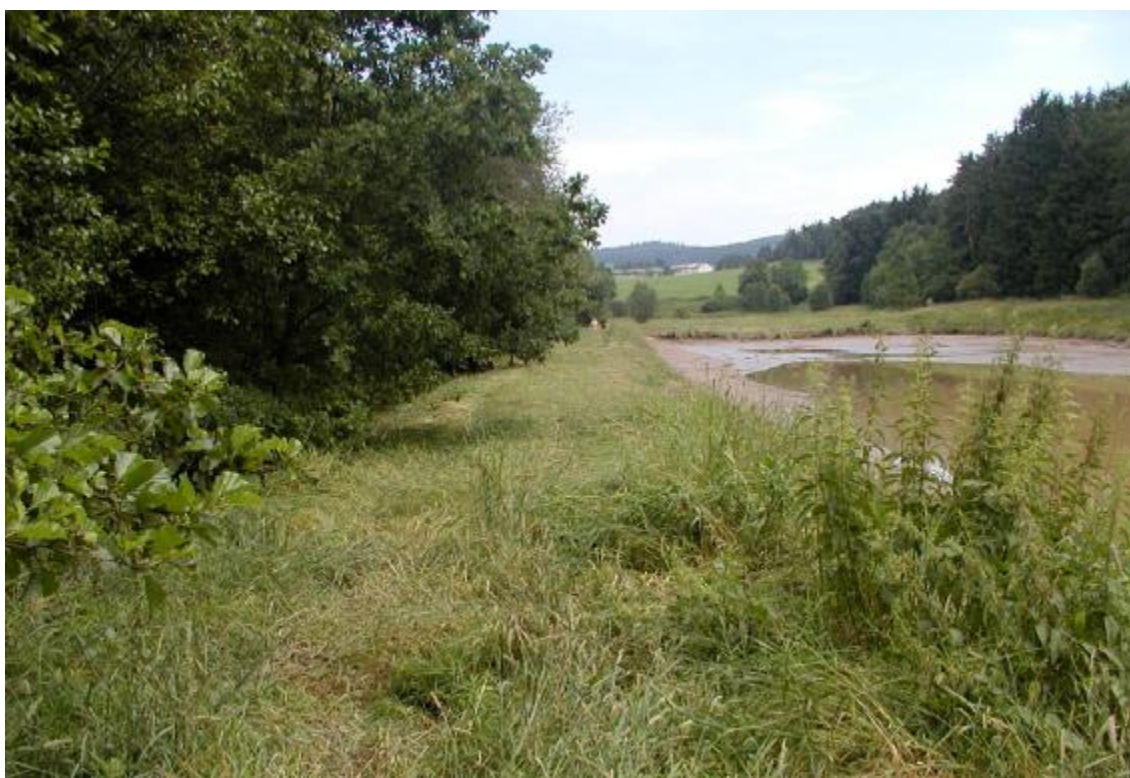
Obr. 4 – Boční hráz mezi Dubským potokem a rybníkem

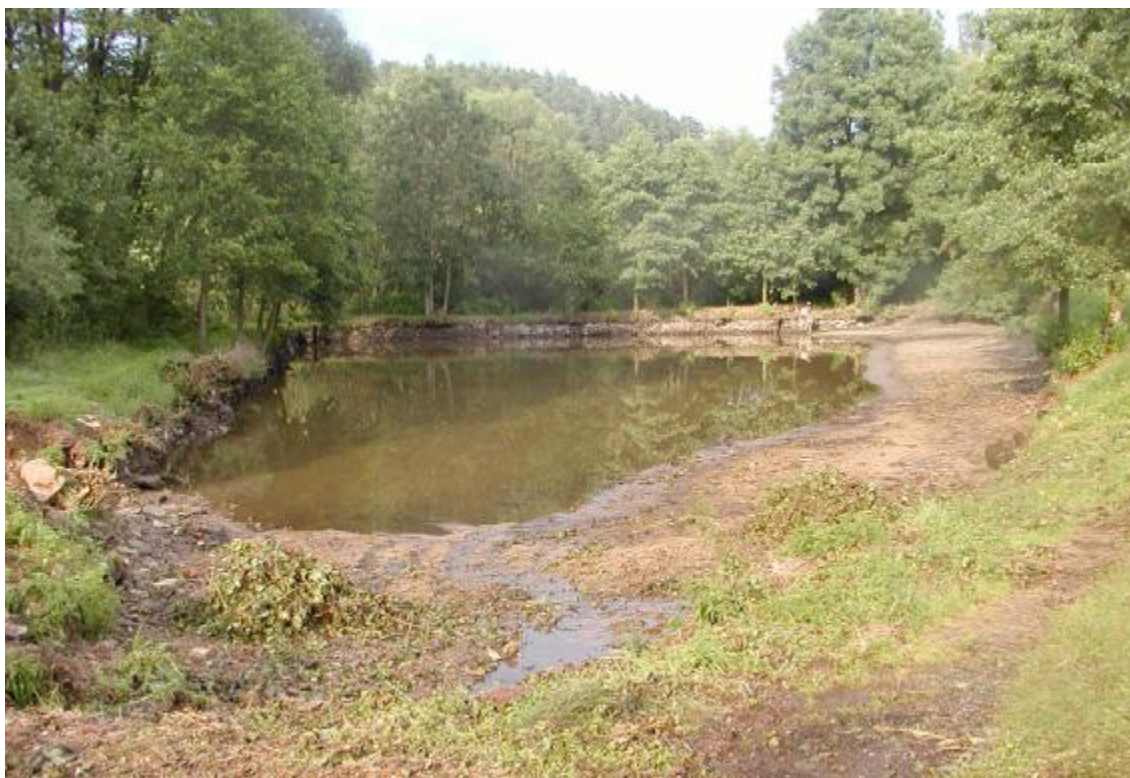
Obr. 1 – Téměř vypuštěný rybník Kovárna v Újezdci po protržení hráze

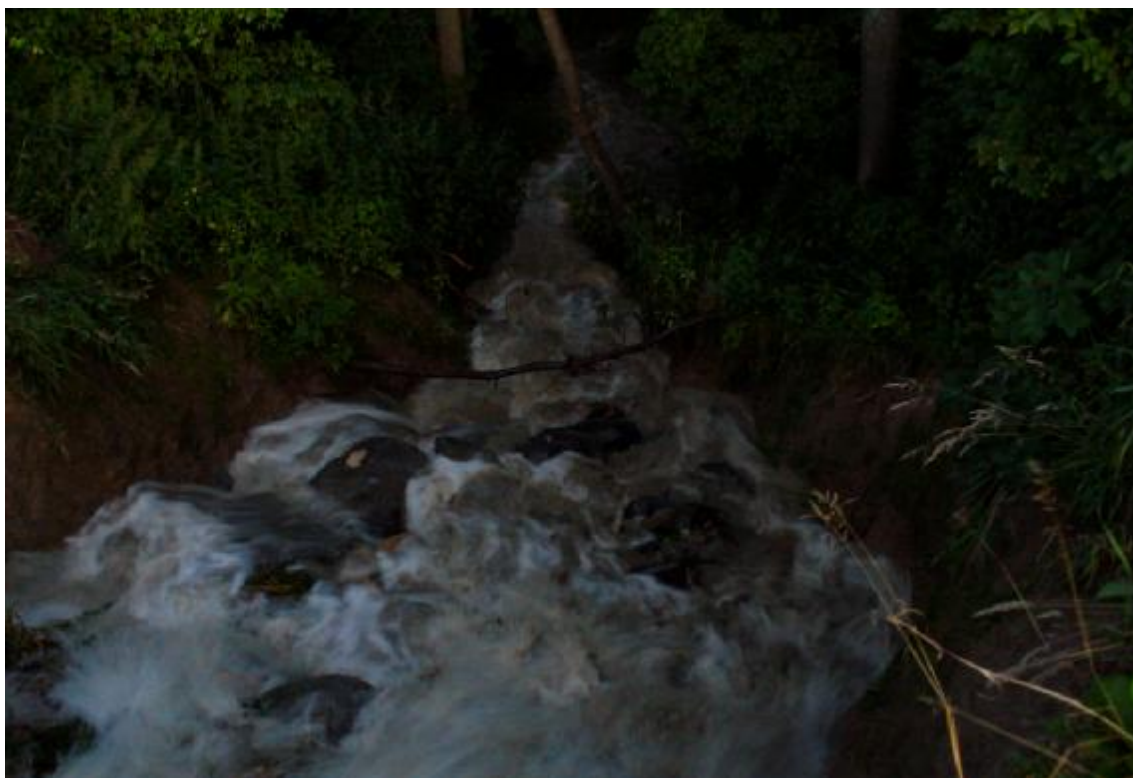
Obr. 3 – Průtok průrvou v místě prohrábky – maximální odtok z rybníka

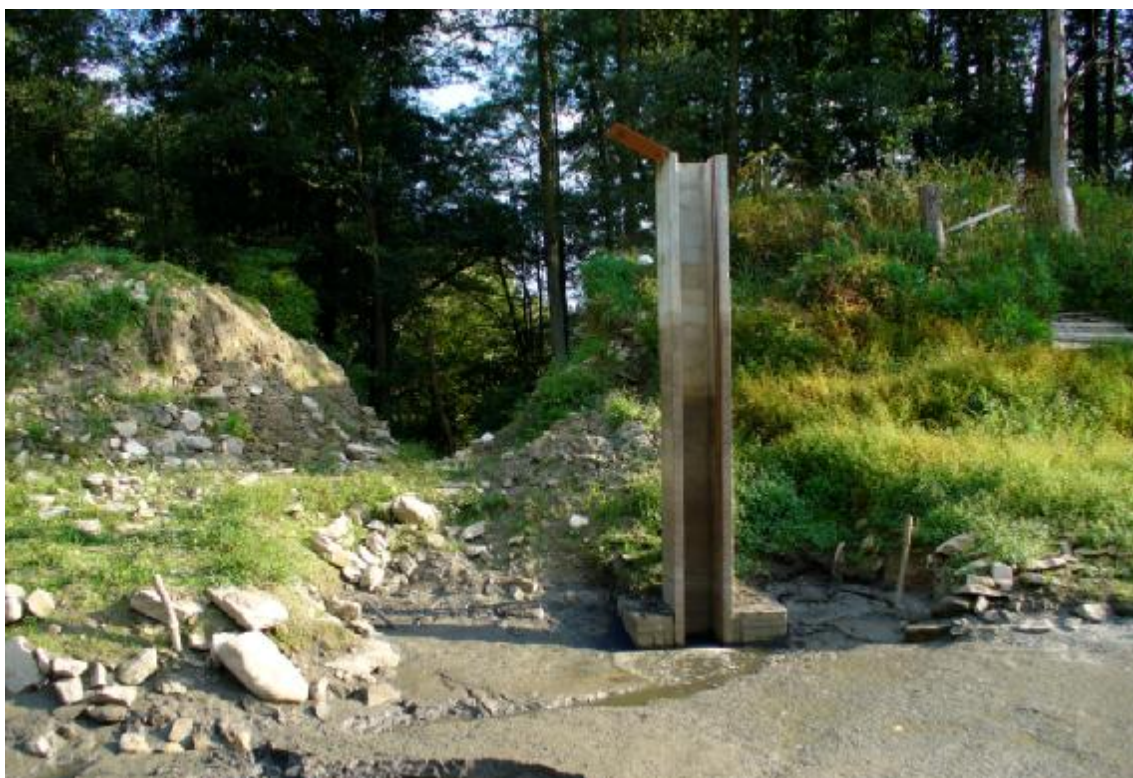
Obr. 4 – Místo prohrábky z prostoru nádrže

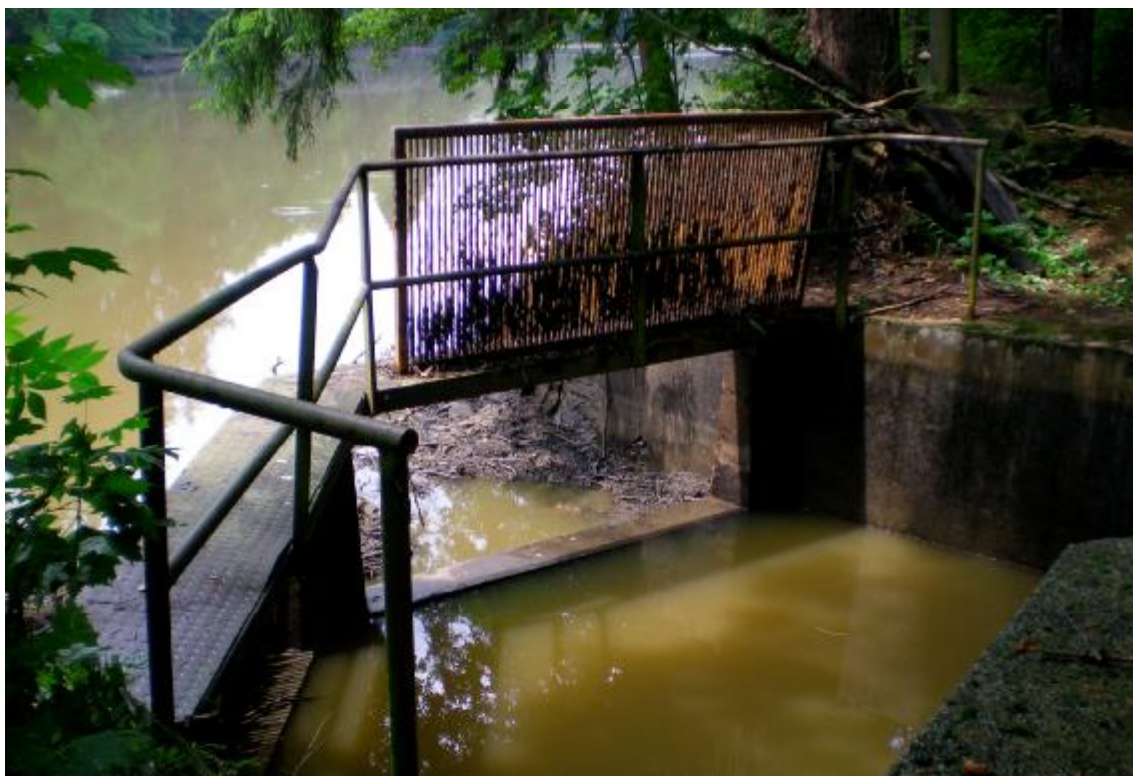
Obr. 4 – Vyhrazená česlová stěna před manipulovatelným přelivem v levém zavázání hráze po povodni

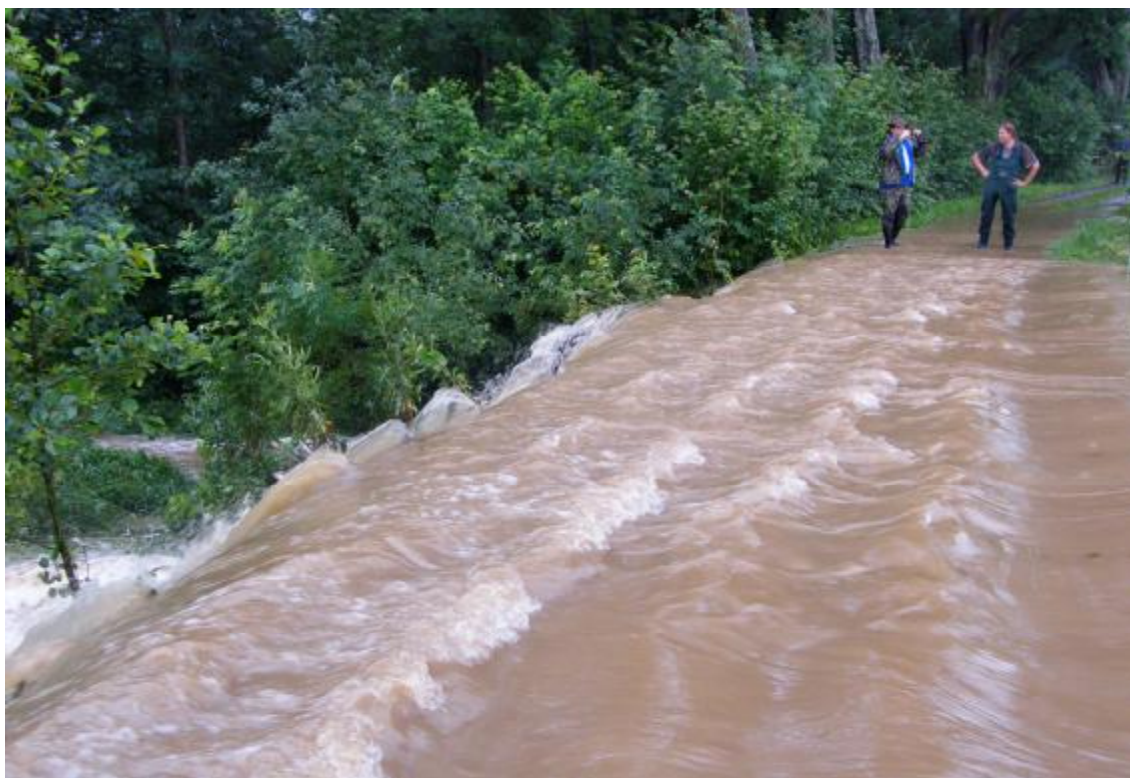
Obr. 3 – Přelévání hráze v profilu spodní výpusti, foceno od levého konce hráze

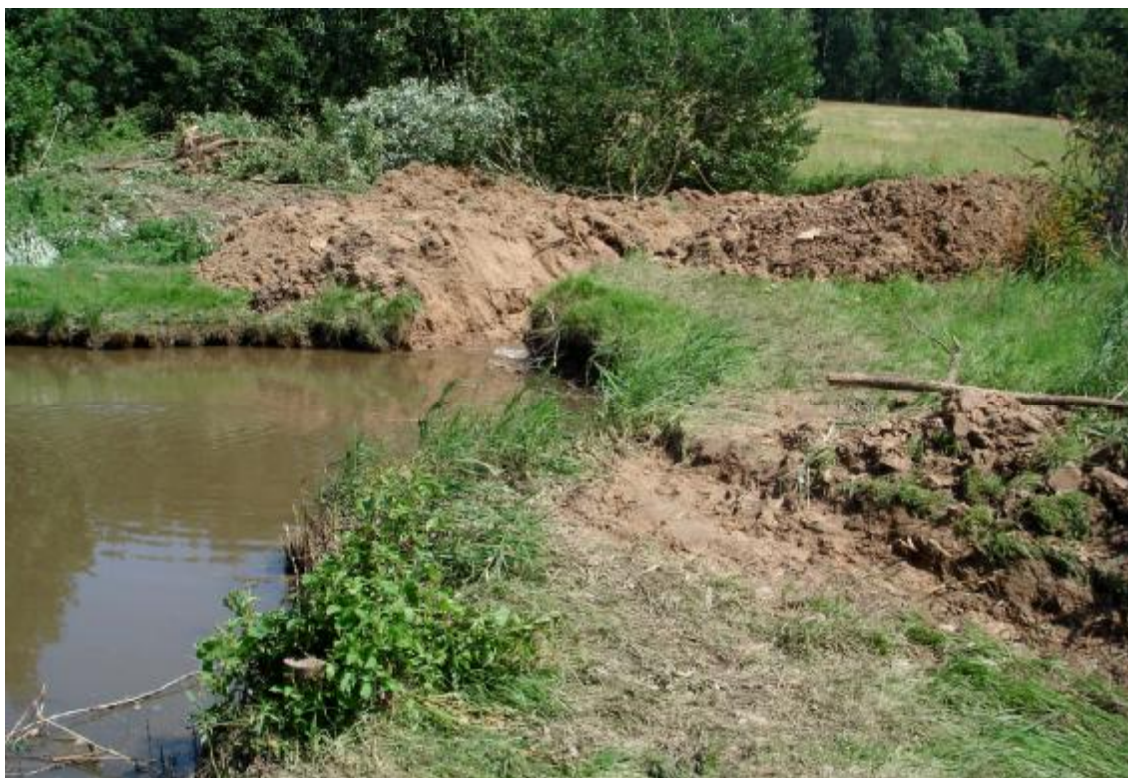
Obr. 3 – Operativní překop levého zavázání tělesa hráze

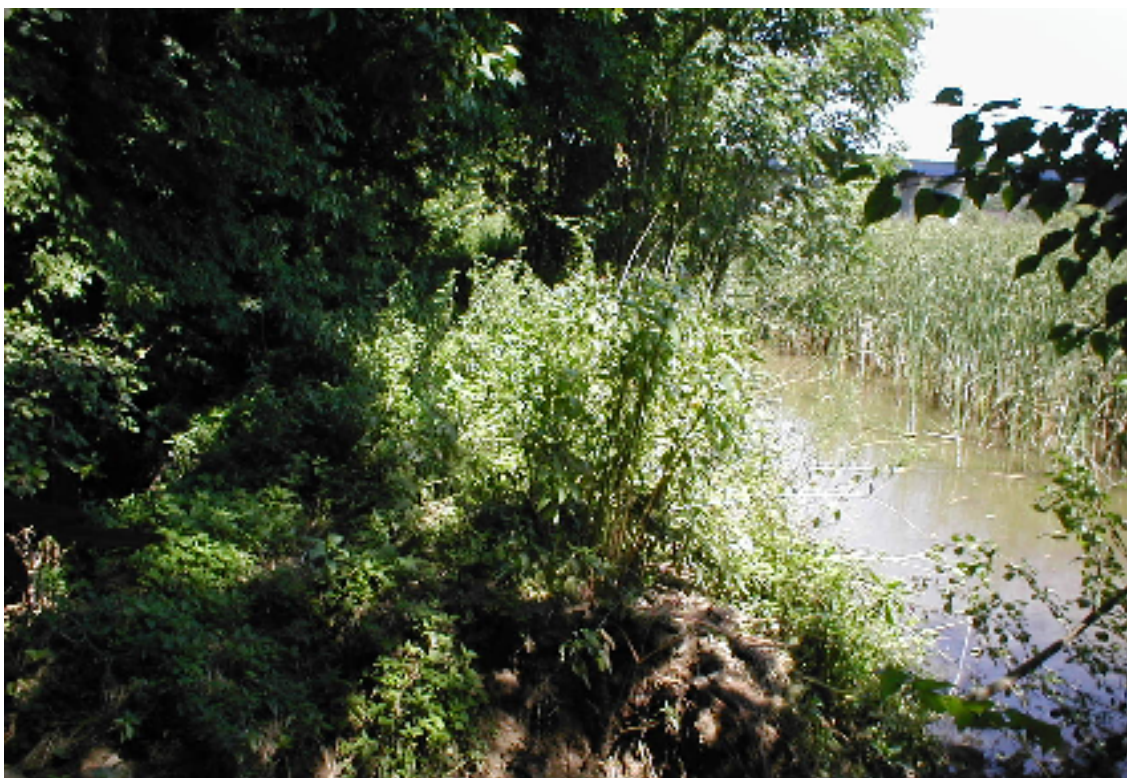
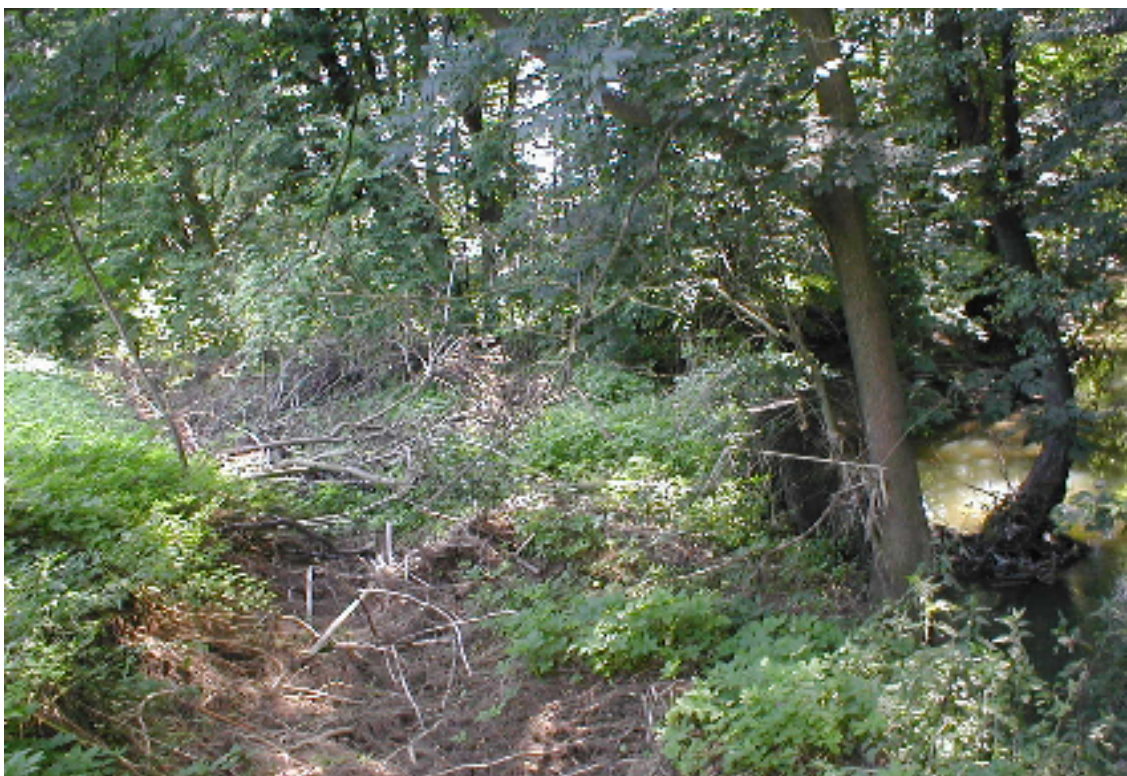
Rybník Bělotín Horní byl při průchodu povodně poškozen, dle získaných informací a místní prohlídky došlo k poškození svahu hrázi.

Obr. 1 – Hráze mezi rybníkem a Luhou přelévané při povodni

Obr. 2 – Hráze mezi rybníkem a Luhou přelévané při povodni

Nutná celková oprava hrázi, násyp je na několika místech poškozen proudící vodou ze strany Luhy.

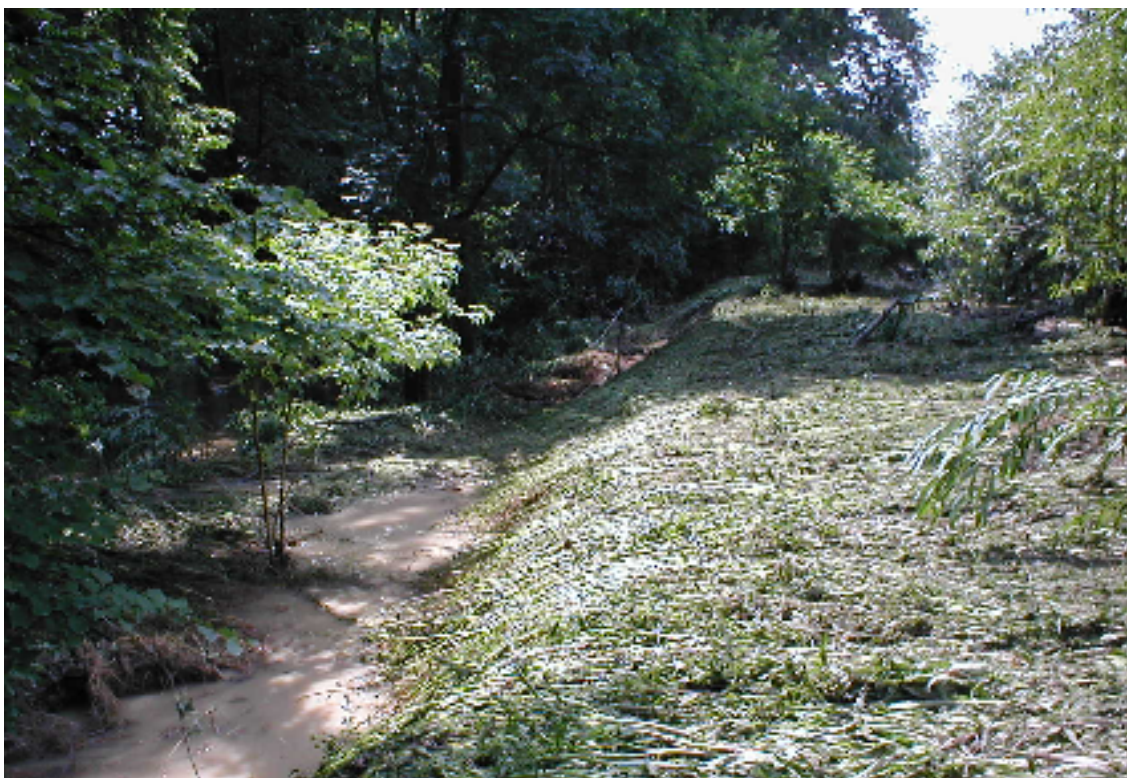
Obr. 3 – Přelévaná hráz mezi rybníkem a Luhou

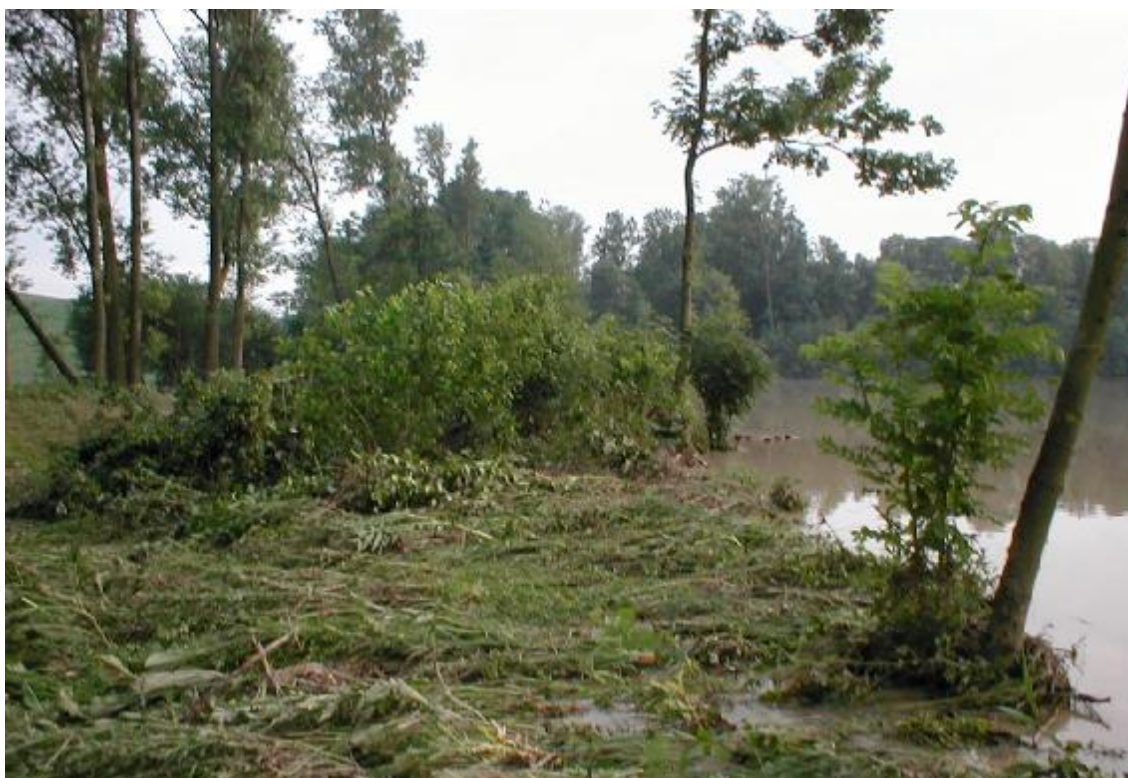
Obr. 1 – Přelévaná hráz při povodni po kulminaci v Luze

Obr. 2 – Hráz přelévaná v době kulminace v Luze do nádrže

Obr. 3 – Přeléváná hráz při povodni po kulminaci v Luze

Obr. 4 – Přeléváná hráz při povodni po kulminaci v Luze

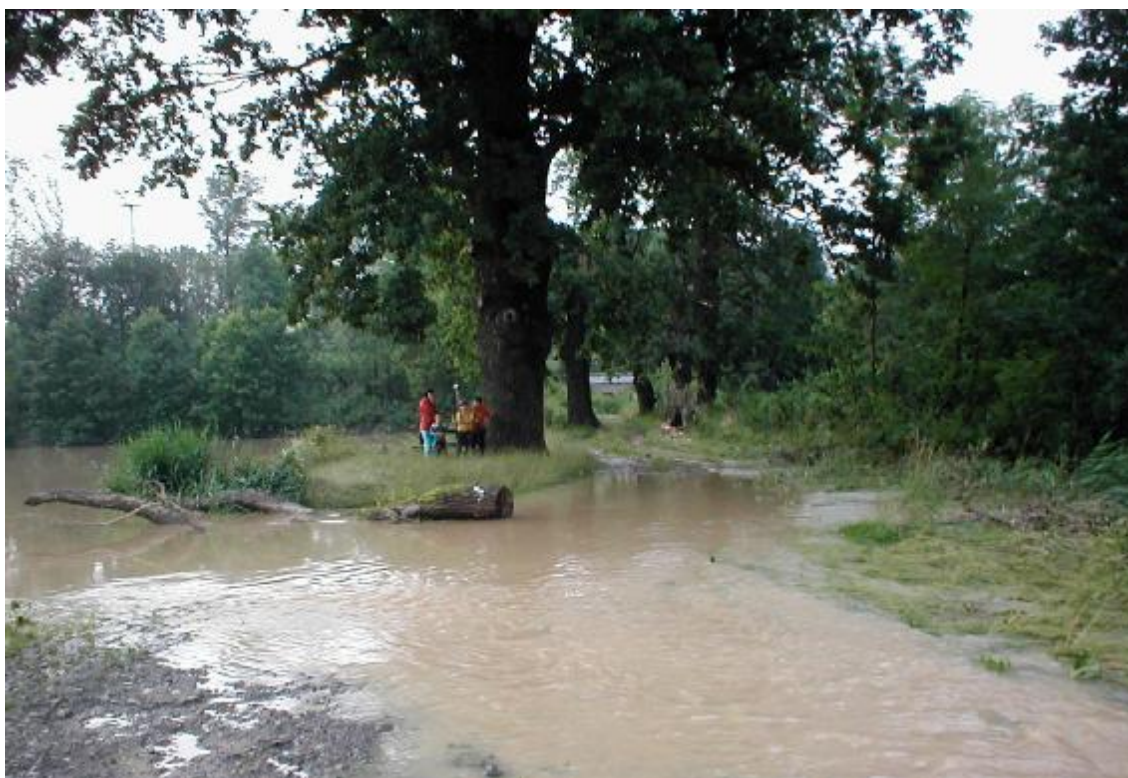
Obr. 1 – Přelévání hráz při povodni po kulminaci průtoků v Luze

Obr. 2 – Přelévání hráže při povodni

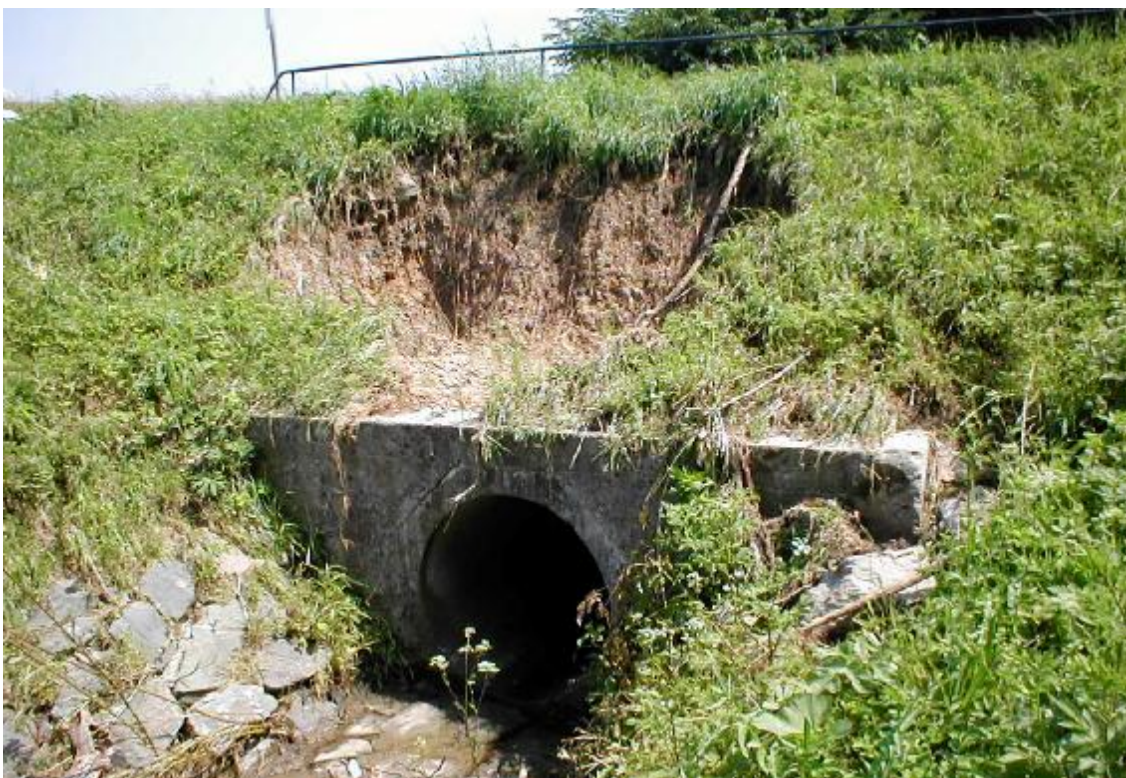
Obr. 3 – Nátrž nad přelivem

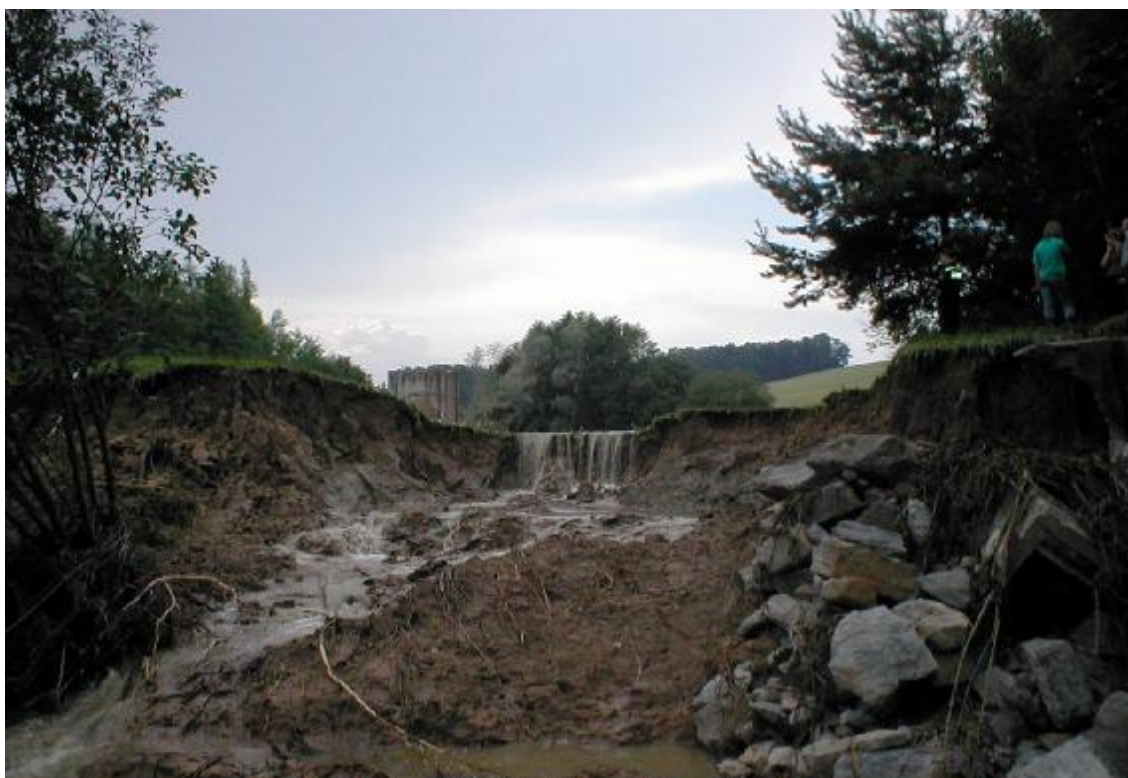
Obr. 2 – Pohled na protrženou hráz

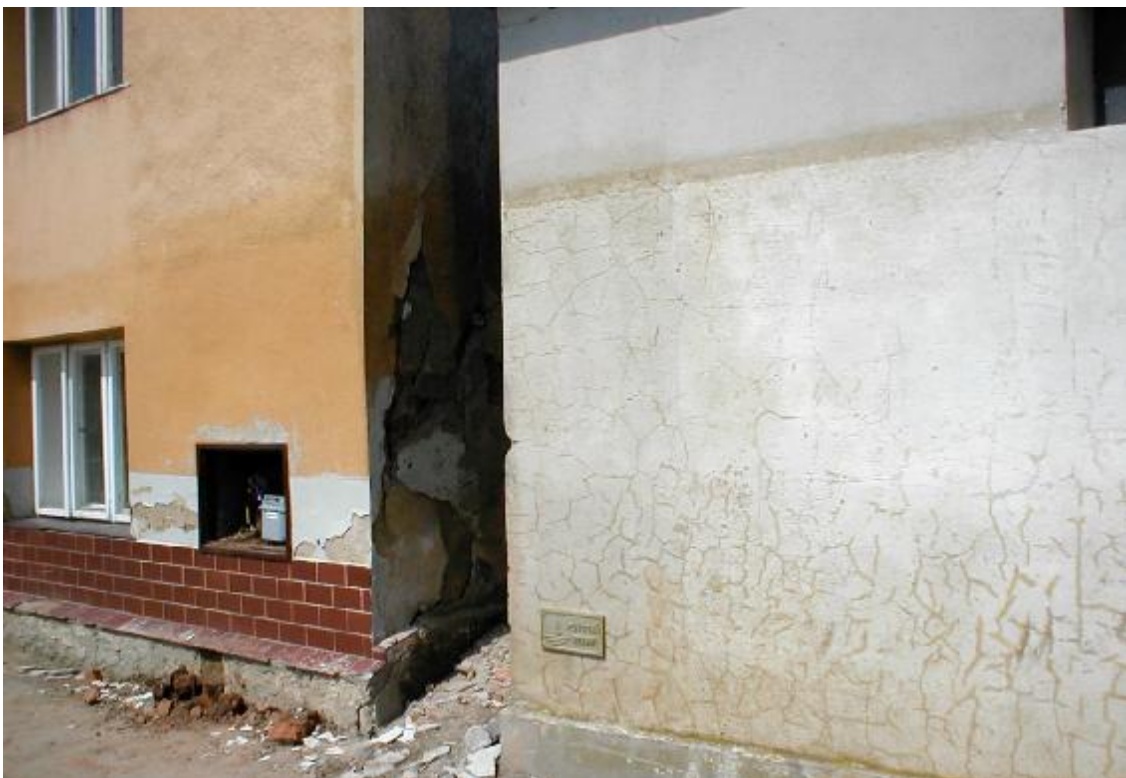
Obr. 4 – Hladina při povodni 1997 – tabulka na zdi a při zvláštní povodni - viditelná čára zatopení ve výšce cca 2,5m

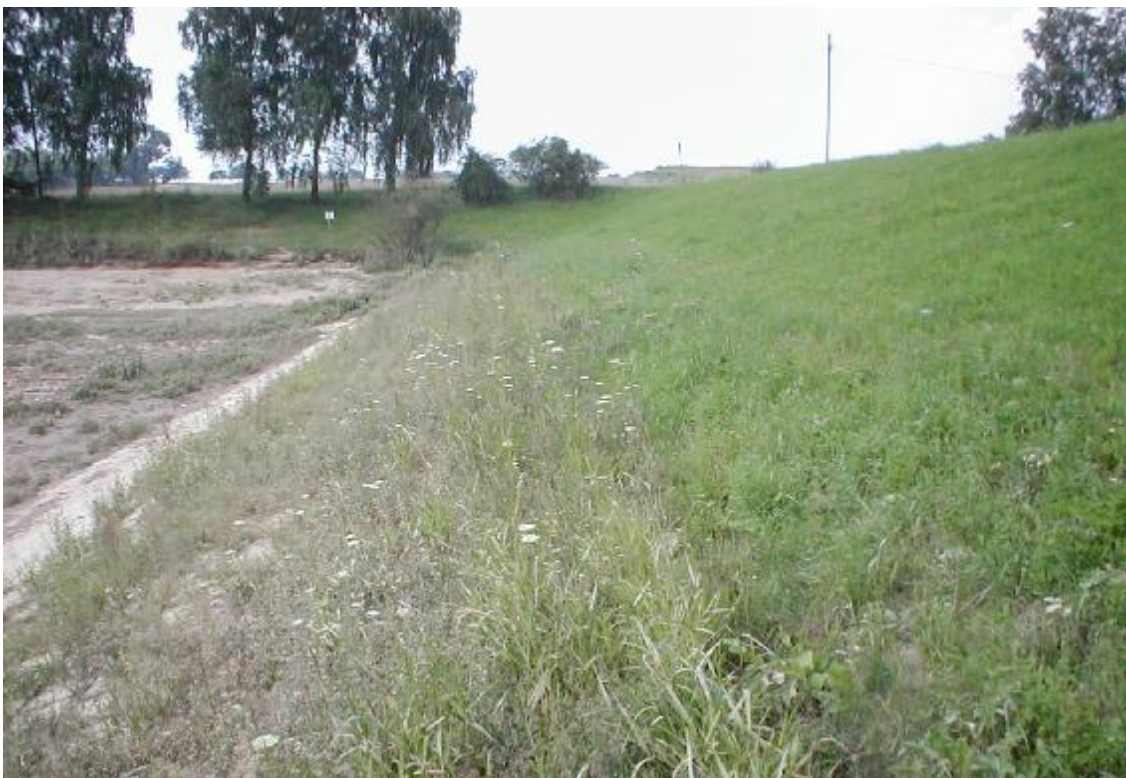
Obr. 2 – Návodní svah – úroveň hladiny při povodni

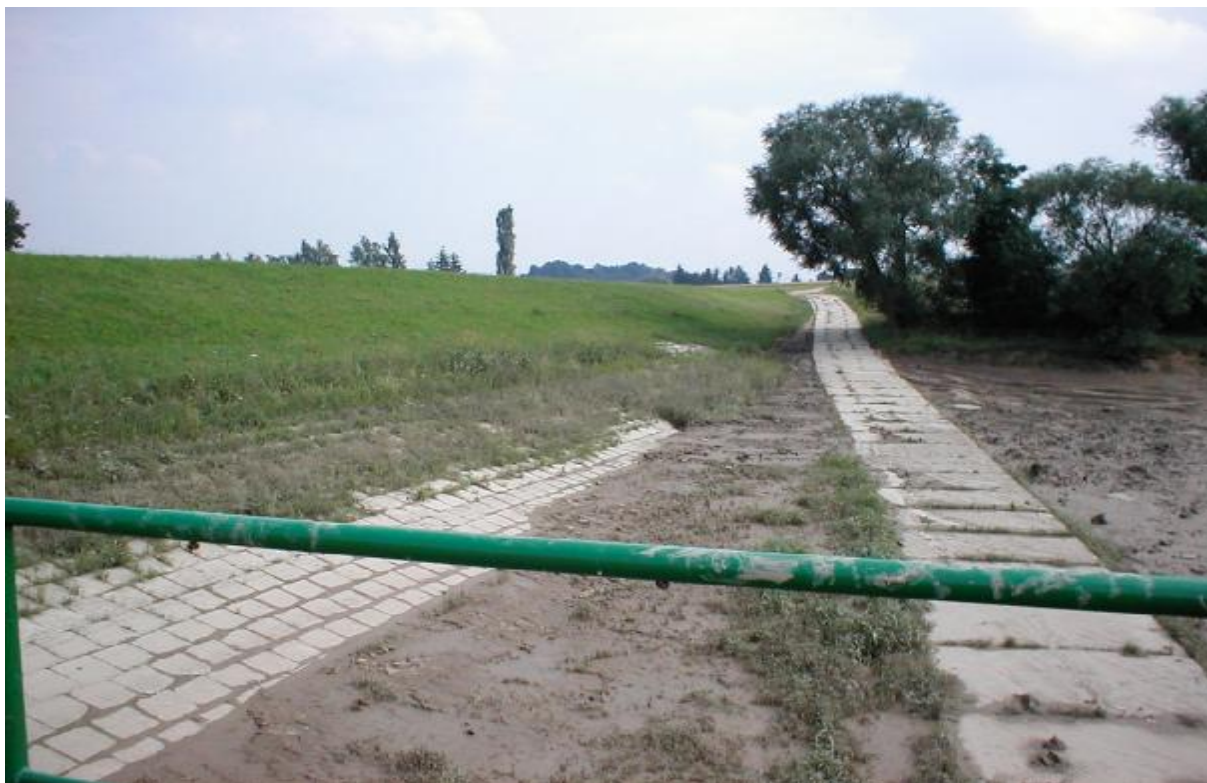
Obr. 3 – Návodní svah – úroveň hladiny při povodni
