# VYHODNOCENÍ POVODNÍ V ČERVNU A ČERVENCI 2009 NA ÚZEMÍ ČESKÉ REPUBLIKY

## VLIV VODNÍCH DĚL NA PRŮBĚH POVODNÍ A JEJICH POŠKOZENÍ

Dílčí zpráva

**Nositel dílčí části:** VODNÍ DÍLA - TBD a.s.  
Hyberská 40  
110 00 Praha 1

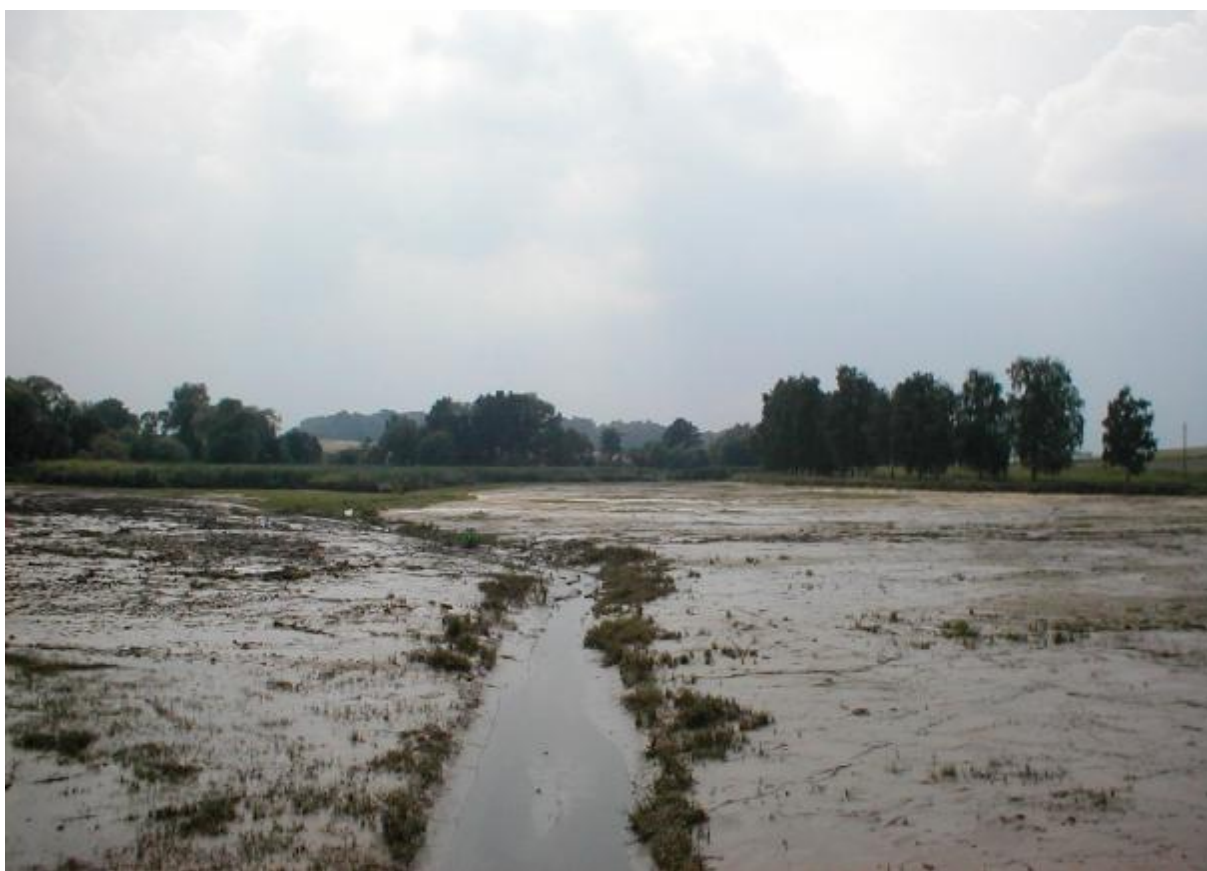
Obr. 4 – Pohled na nové nánosy bahna po povodni

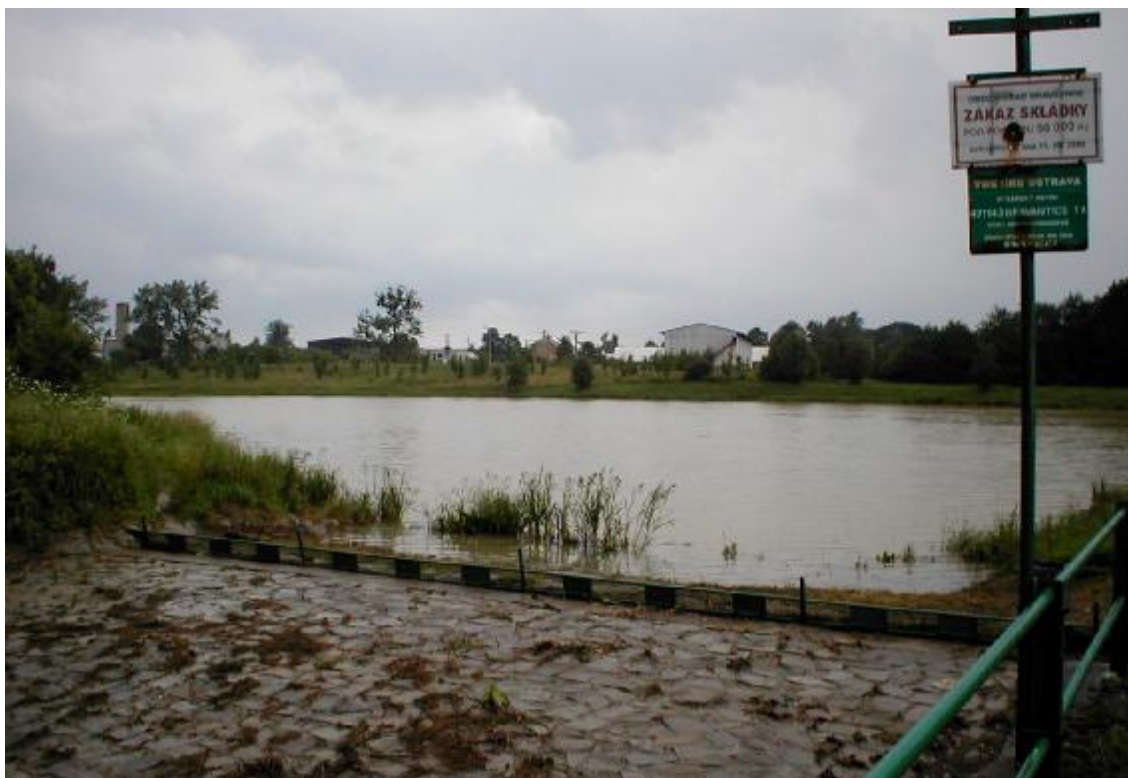
Obr. 1 – Bezpečnostní přeliv

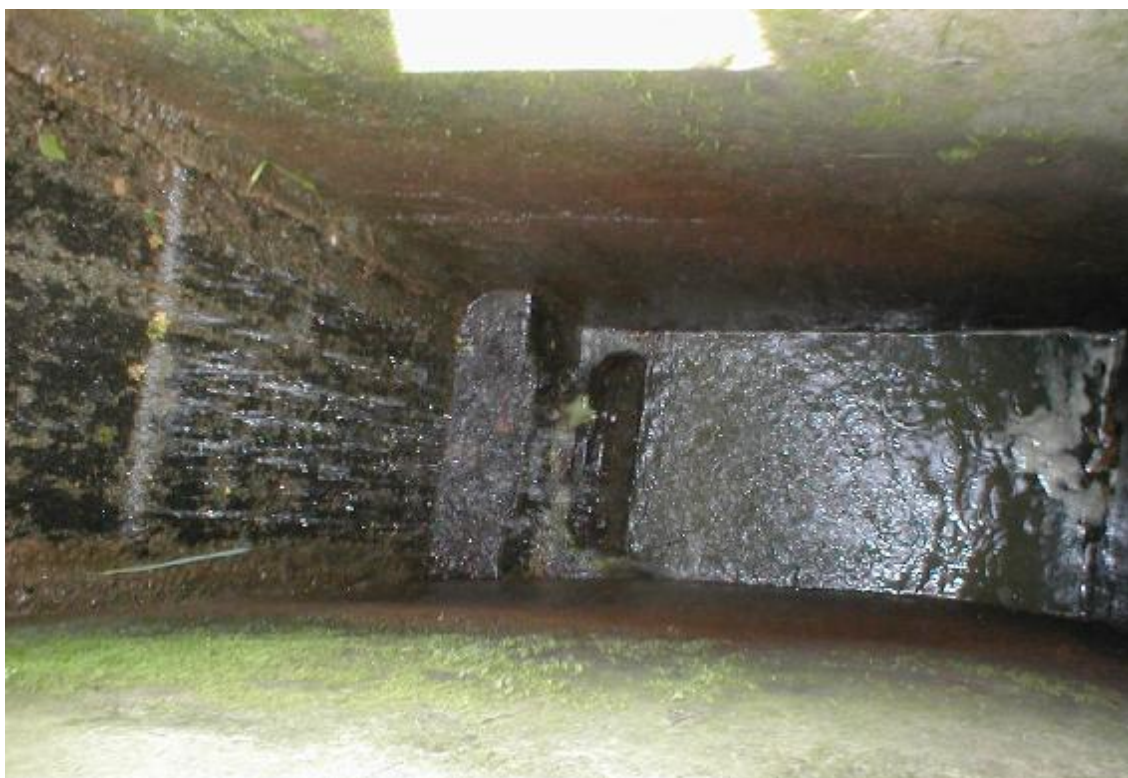
Obr. 4 – Záslepovací příruba na výtokovém potrubí

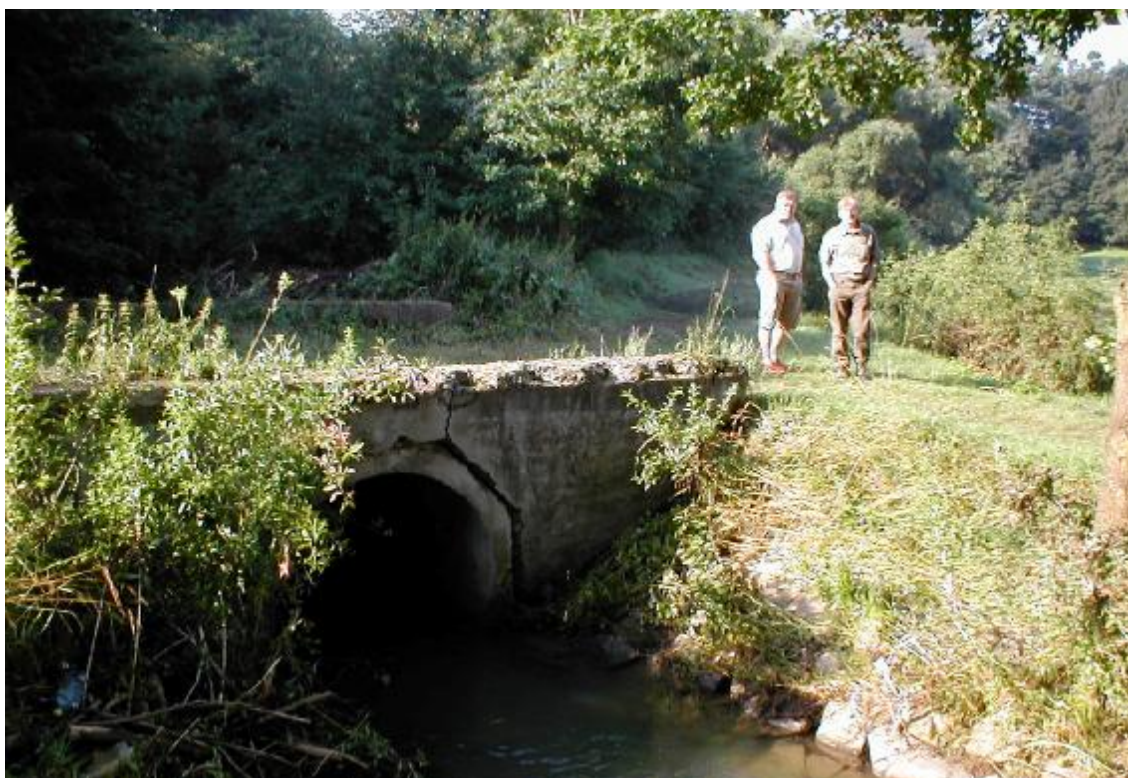
Obr. 4 – Nekapacitní propustek na Roš'ovici
