VYHODNOCENÍ POVODNÍ V SRPNU 2010

VYHODNOCENÍ SVAHOVÝCH NESTABILIT V OBLASTI LIBERECKÉHO A ÚSTECKÉHO KRAJE

Dílčí zpráva

ČESKÁ GEOLOGICKÁ SLUŽBA

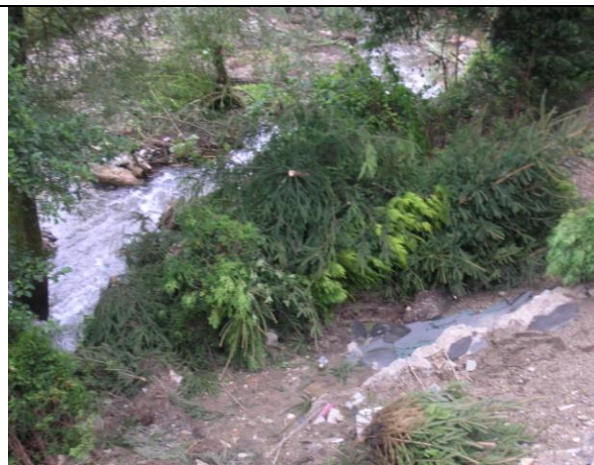
Foto 4 – Spadané smrčky vedle vodoteče

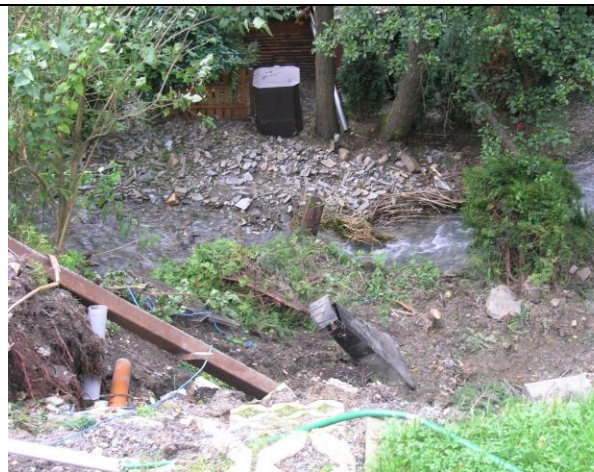
Foto 6 – Materiál sesutých hmot

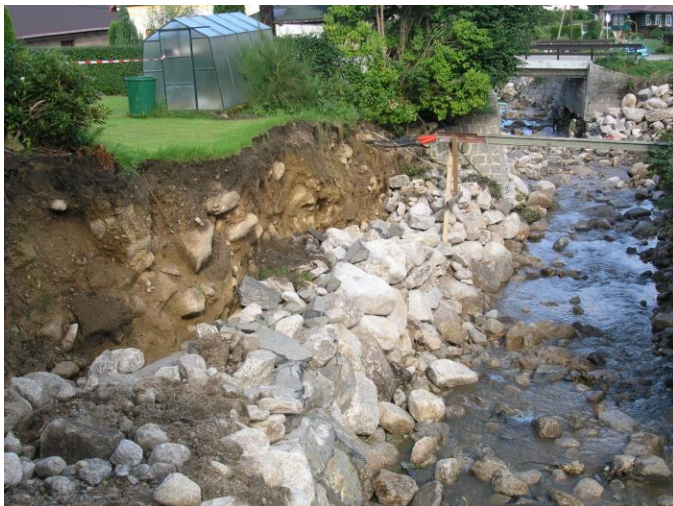
Foto 3 – Koryto Hájiho potoka, vlevo parcela č. 1124 u č.p. 88

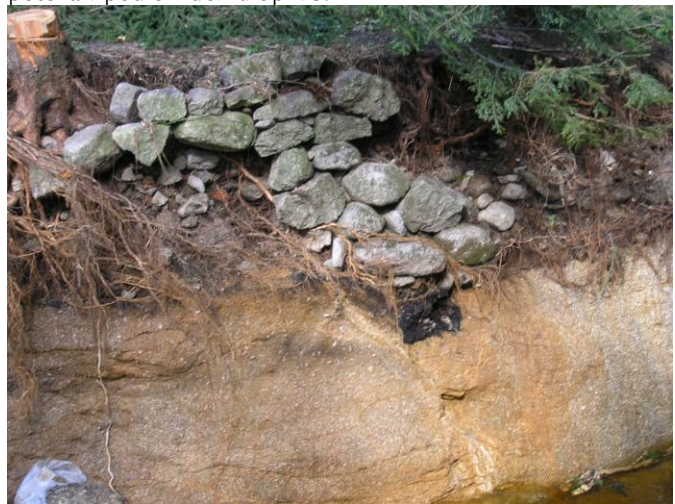
Foto 4 – Pohled na vrstvy deluviofluviálních sedimentů a podložní žulu

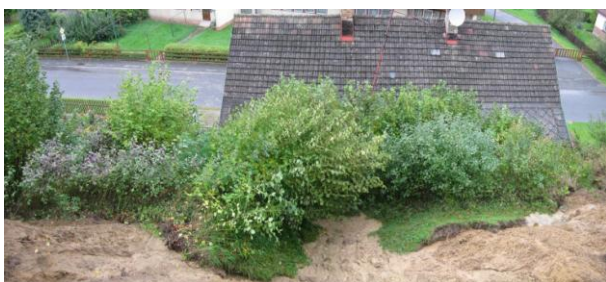
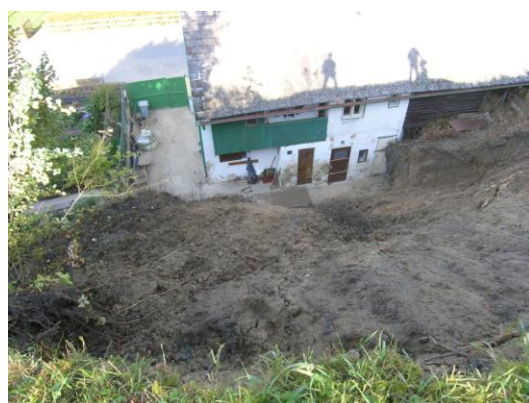
Foto 3 Srovnávací pohledy z hrany sesuvu. Vlevo situace po události (foto B. Jand'ourek), vpravo po odklizení sesutých hmot.

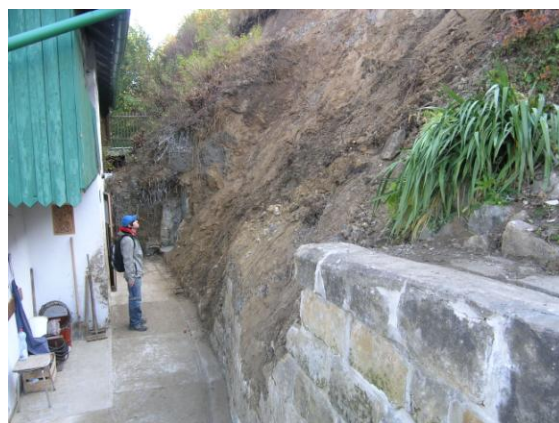
Foto 5 Srovnávací pohledy na akumulaci sesuvu: vlevo situace po události (foto B. Jandourek), vpravo po odklizení sesutých hmot.

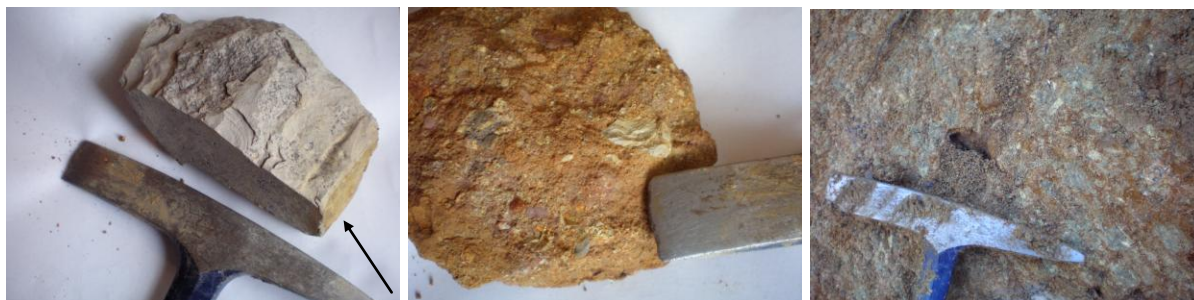
Foto 7 Příklady podložních hornin: **1)** vápnitý jílovec jizerského souvrství, šipka ukazuje na zvětralou plochu pukliny; **2)** zdravá tefra; **3)** rozložená tefra.

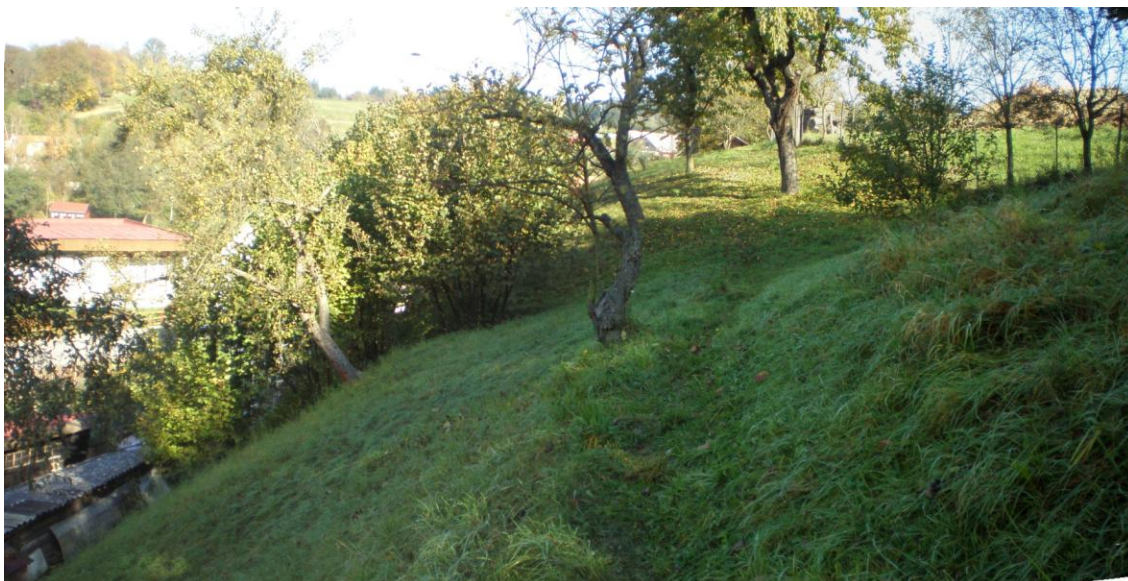
Foto 9 Pohled k severovýchodu na reliéf svahu.

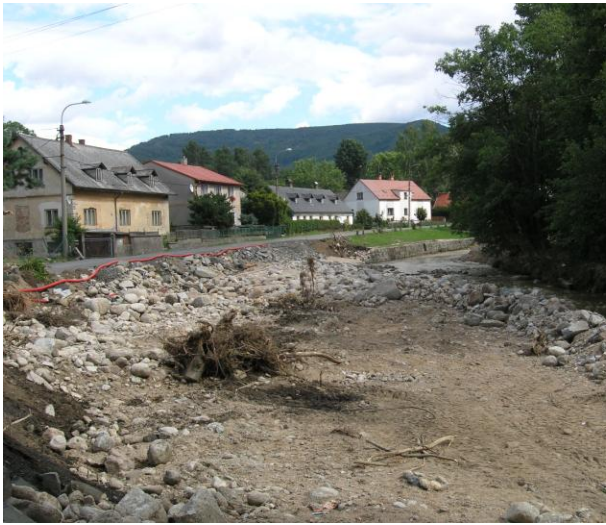
Foto 1 – Nánosy řeky Smědá, pohled od č.p. 205 proti proudu

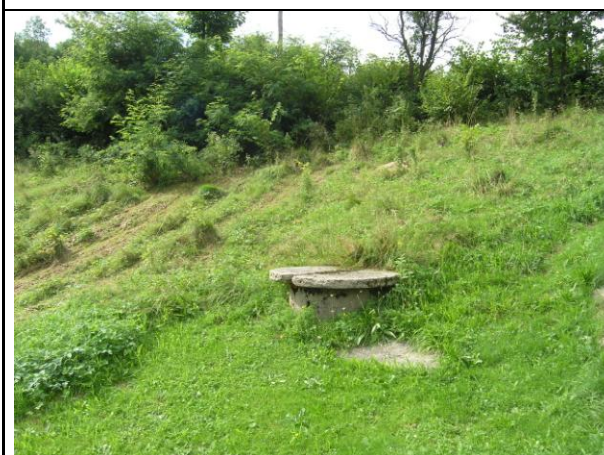
Foto 3 – Studna na pozemku pana Teslíka, zřejmě znečištěna

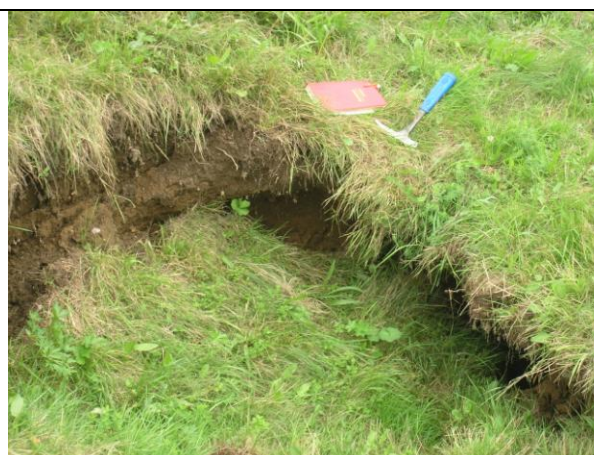
Foto 4 – Dutina s vývěrem vody

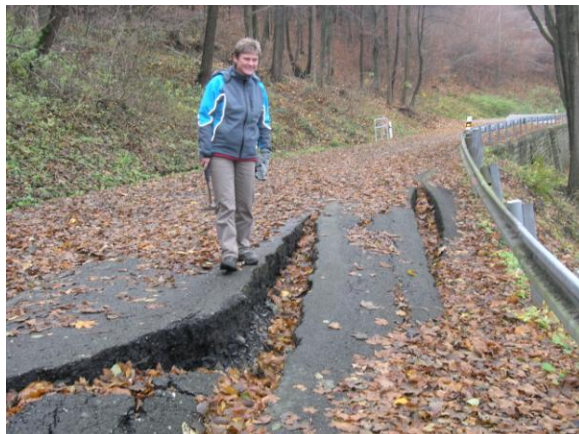
Foto 2 – Deformovaná vozovka

XVI	Fáze vývoje - prognóza	
XVII	Stupeň aktivity	
XVIII	Sanační opatření	Návrh – ČGS doporučuje - průběžně sledovat celkovou stabilitu svahu; - při rekonstrukci silnice II/592 vybudovat funkční drenážní systém; - stabilitu silnice podpořit výstavbou dalšího dílu opěrné zdi v kritickém úseku.
XIX	Využití území	
XX	Ohrožené objekty	silnice II/592
XXI	Stupeň nebezpečí:	
XXII	Poznámky, doporučení	
XXIII	Fotodokumentace	Viz níže
XXIV	Rešerše, literatura	Pospíšil, J. – Domečka, K. (1998): Geologická mapa ČR, list 03-13 Hrádek nad Nisou. Měřítko 1 : 50.000. – Český geologický ústav. Praha.

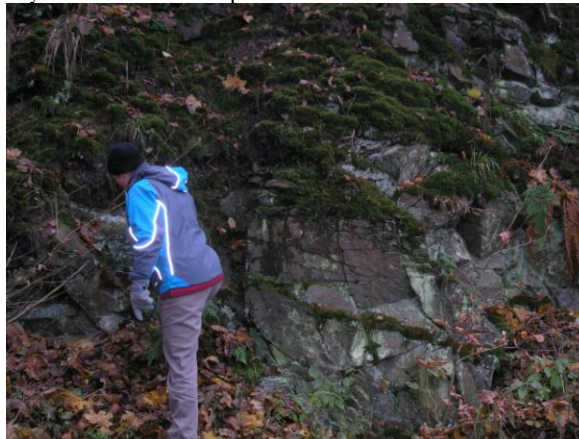
Foto 6 – Skalní výchoz při jihozápadní straně silnice budovaný metadrobou

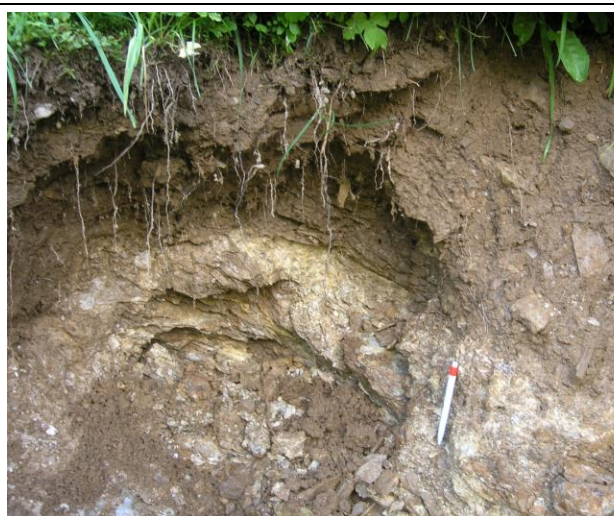
Foto 6 – výchoz fylitů v odlučné stěně sesuvu

XVIII	Sanační opatření	<p>Návrh – ČGS doporučuje</p> <ul style="list-style-type: none"> - v prostoru nad domem č.p. 40, pod spodní hranicí lesa, vyhloubit v deluviálních sedimentech (na povrch skalního podkladu) šikmo vedený příkop, který se vyplní propustným materiálem. Jeho funkcí bude odvádět vodu, přitékající z horní části svahu, do koryta Rokytka. - Pro eliminaci účinků boční eroze vodního toku Rokytka ČGS navrhuje dostatečně zajistit patu svahu gabionovou stěnou, prostor nad ní – mezi cestou pro pěší a objektem č.p. 140 – pak zpevnit ocelovou sítí.
XIX	Využití území	
XX	Ohrožené objekty	Dům č.p.40, č.p.140,cesta pro pěší
XXI	Stupeň nebezpečí:	III.
XXII	Poznámky, doporučení	
XXIII	Fotodokumentace	Viz níže
XXIV	Rešerše, literatura

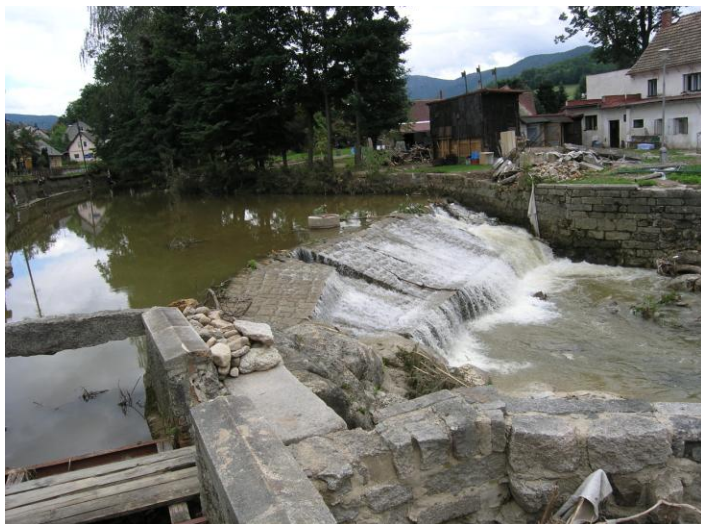
Foto 5 – Jez a náhon v sousedství objektu čp. 327

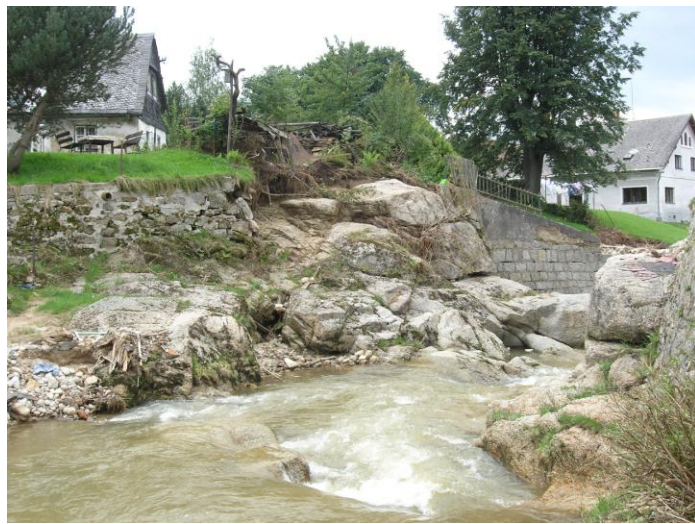
Foto 6 – Skalnaté koryto řeky Smědá

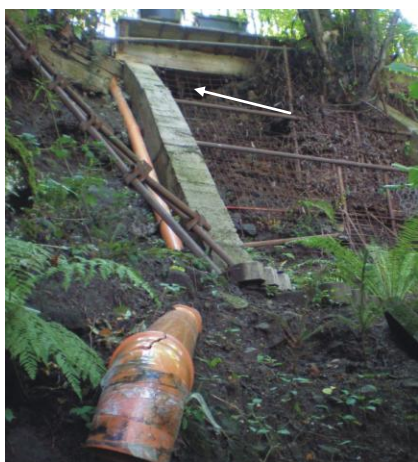
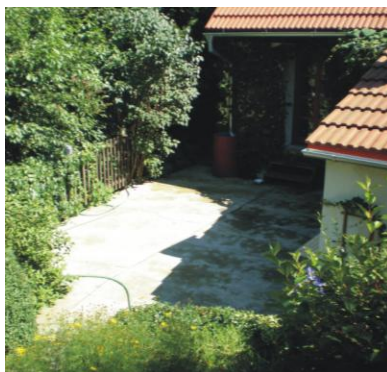
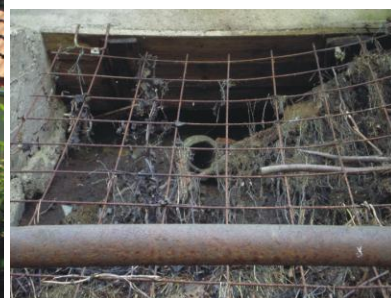
Foto 2

a) Drenáž povrchových vod, šipka ukazuje na detail znázorněný na obr. c). b) Podepřený betonový dvorek. c) Detail prostoru vyznačeného šipkou na obr. a) poukazuje na progradující erozi pod betonovou deskou dvorku. (foto J. Malík, 19.08.2010).

XVIII	Sanační opatření	návrh- odstranit ze svahu vzrostlé stromy i náletové dřeviny, nechat volně zarůst travinami, případně keři s mělkým kořenovým systémem, obnovit ochranu nárazového erozního břehu pod nosnou betonovou konstrukcí ke zmírnění účinků boční eroze toku
XIX	Využití území	svah-zahrada
XX	Ohrožené objekty	rodinný dům č.p. 7
XXI	Stupeň nebezpečí:	II.
XXII	Poznámky, doporučení	
XXIII	Fotodokumentace	viz níže
XXIV	Rešerše, literatura	Šrédl, L. (2006): VOLFARTICE – porucha svahu – MS Praha. Vaněk, J. (2008): Závěrečná zpráva stavby statického zajištění svahu – Volfartice - parc. č. 596. – MS Horní Libchava.

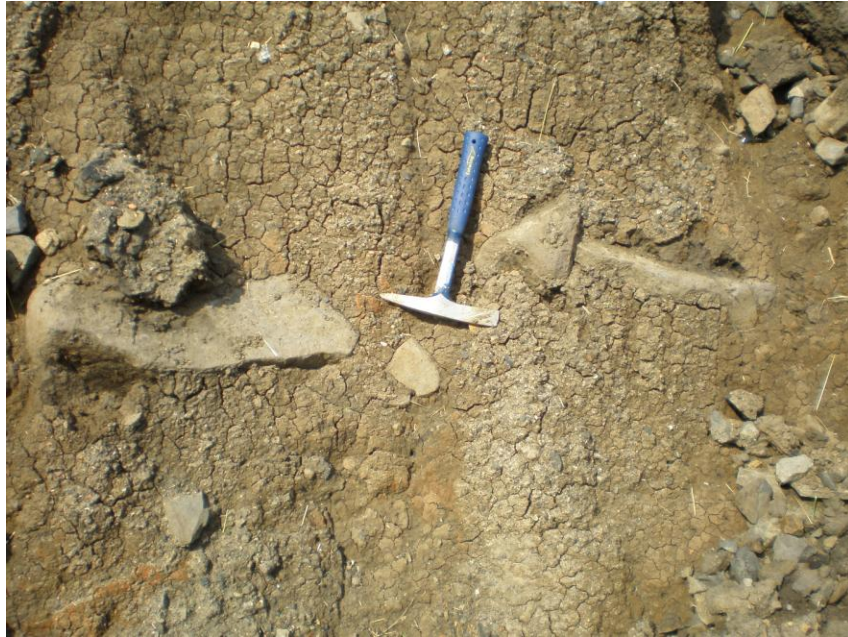
XXII	Poznámky, doporučení	Sesunutí svahu pod silnicí I/8 v Bořislavi. Materiál je jemnozrnnou zeminou, jílovitou, s příměsí polozaoblených štěrkových zrn až kamenů vel. do 10 cm, ojediněle balvany vel. 30–40 cm (obr. 4, 5, 6). Rotačně planární smyková plocha se nachází v hloubce okolo 1 m (obr. 7). Mocnost akumulace do 1,5 m. Vydatné srážky přitékající ze silnice do svahu (obr. 8, 9), nasytily zeminu vodou k mezi tekutosti, přičemž došlo ke ztrátě smykové pevnosti. V sesuvném území projev dvou těles. šířky 56 m a 4-5 m (obr. 4, 5). Výška odlučné stěny 2–3 m.
XXIII	Fotodokumentace	Viz níže
XXIV	Rešerše, literatura	žádné

Obr. 6 Pyroklastika bazaltoidních (příp. trachybazaltických) hornin rozložená na jemnozrnnou zeminu s klasty vulkanitů (foto J. Malík 11.8.2010)

1.	Bořislav	sesuv	25x45	N 50 34,695E 13 55,723	silnice č. I/8	III.	Sanace svahu bude muset být řešena stavebním zásahem vetknutím železobetonových pilot. Koruna svahu je namáhána automobilovou dopravou. Provést povrchové odvodnění silnice a zamezit přímé infiltrace srážek do svahu přes okraj silnice.	ČGS

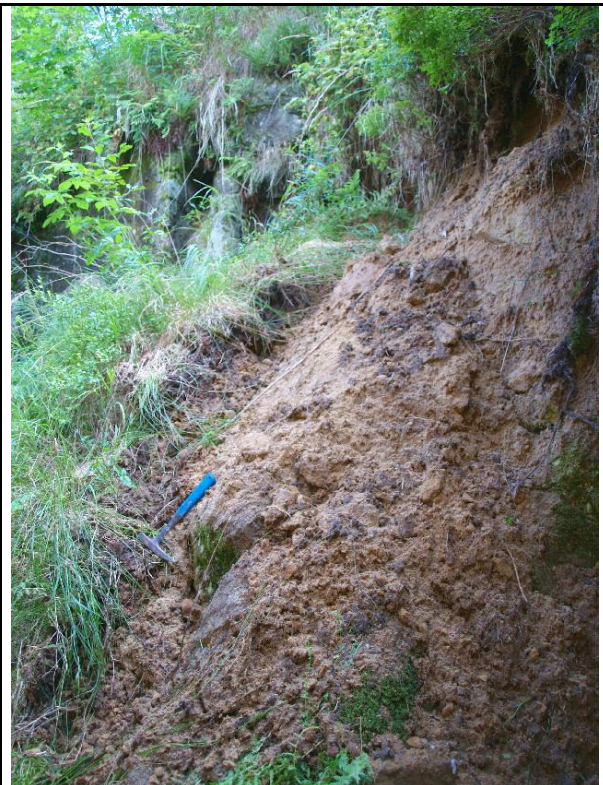
Foto 2: Detail písčité akumulace

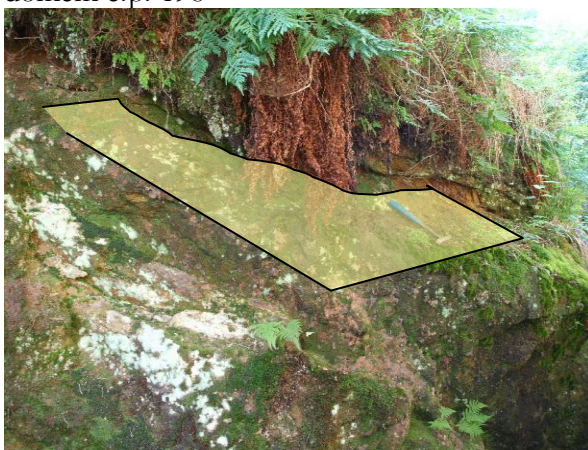
Foto 3: Vrstevní plochy pískovců (smyková plocha?)

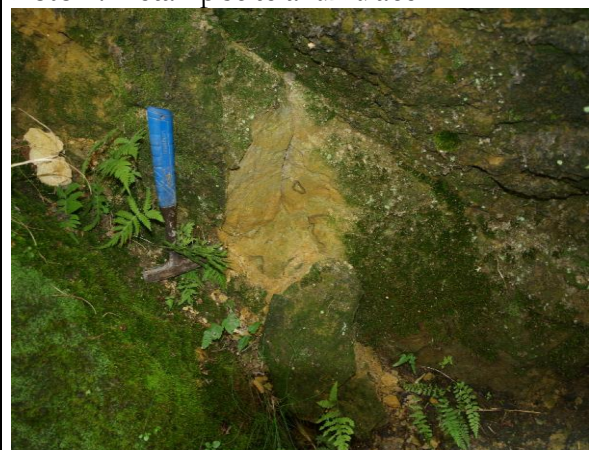
Foto 4: Čerstvé odlamování pískovce

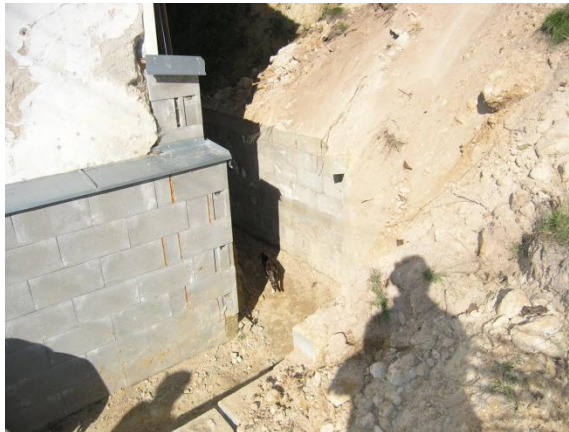
Foto 5 – Nestabilní svah nad opěrnou zídou. (Foto J. Krupička)

XVIII	Sanační opatření	návrh-odstranit nestabilní skalní převisy a porušený horninový materiál a následně přistoupit k sanaci svahu. Povrch skalního svahu bude vhodné následně očistit od nestabilních horninových úlomků a sypkých hmot. Z prostoru nad nestabilním svahem nutno odstranit náletové dřeviny. Následně by měla proběhnout úprava sklonu labilního svahu a musí dojít k zamezení stékání srážkových vod do horninových výchozů. Závěrem sanačních prací by měl být nestabilní svah pokryt kotvenou ocelovou sítí nebo geotextilií.
XIX	Využití území	svah–písečný masív nad rodinným domem
XX	Ohrožené objekty	rodinný dům č.p. 141 (pí Šulíková)
XXI	Stupeň nebezpečí:	III.
XXII	Poznámky, doporučení	Po provedení rekognoskace skalního svahu v Údolní ulici č.p. 141 v Úštěku ČGS konstatuje, že předmětný skalní svah je potenciálně nestabilní a hrozí uvolnění a pád některých horninových částí.
XXIII	Fotodokumentace	viz níže

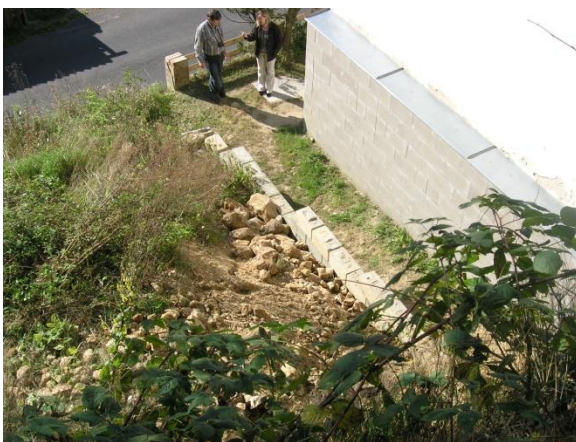
Foto 6 – Pohled na zbytky materiálu za zídou. (foto J. Krupička)
