VYHODNOCENÍ POVODNÍ V SRPNU 2010

VLIV VODNÍCH DĚL A JEJICH POŠKOZENÍ

Dílčí zpráva

VODNÍ DÍLA - TBD a. s.®

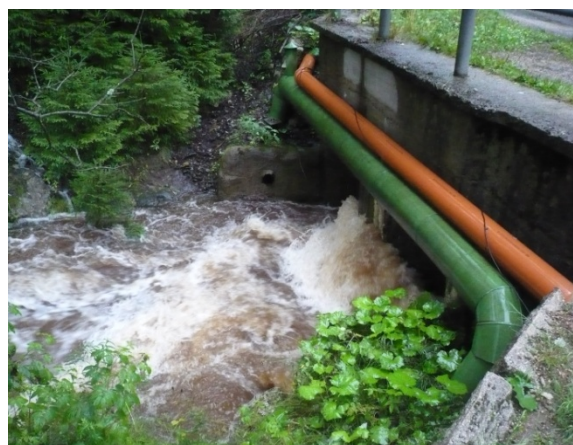
Obr. 2.2 - Kamenice pod lmg 7.8.2010

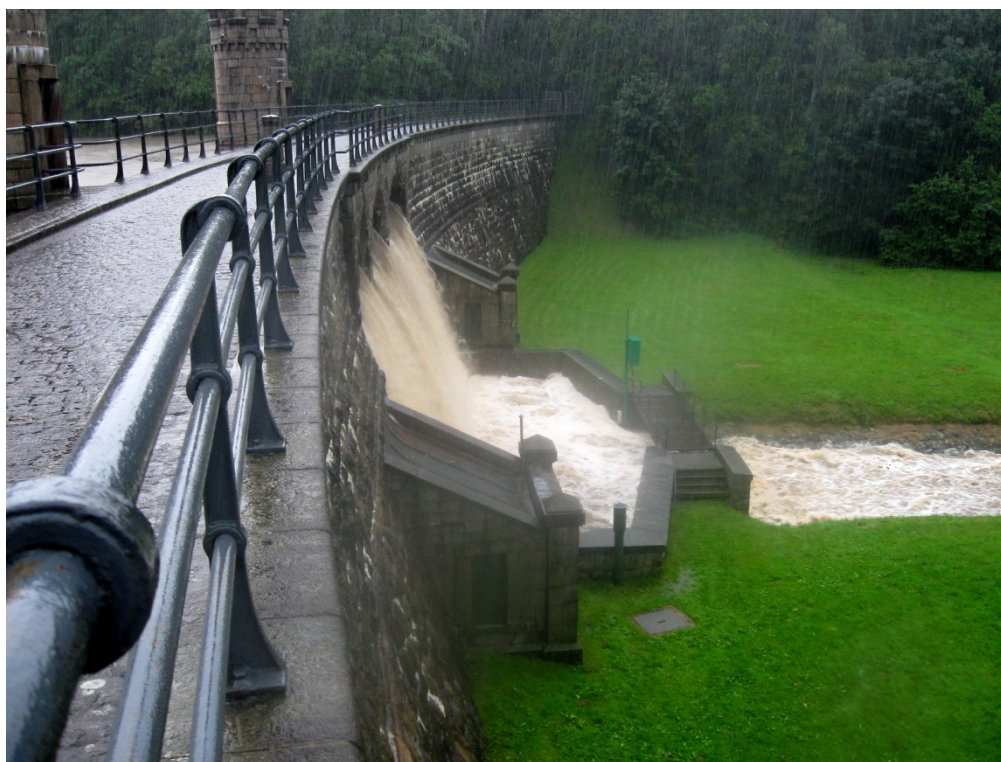
Obr. 2.12 - VD Fojtka, bezpečnostní přeliv v činnosti (7.8. 9:46 hodin)

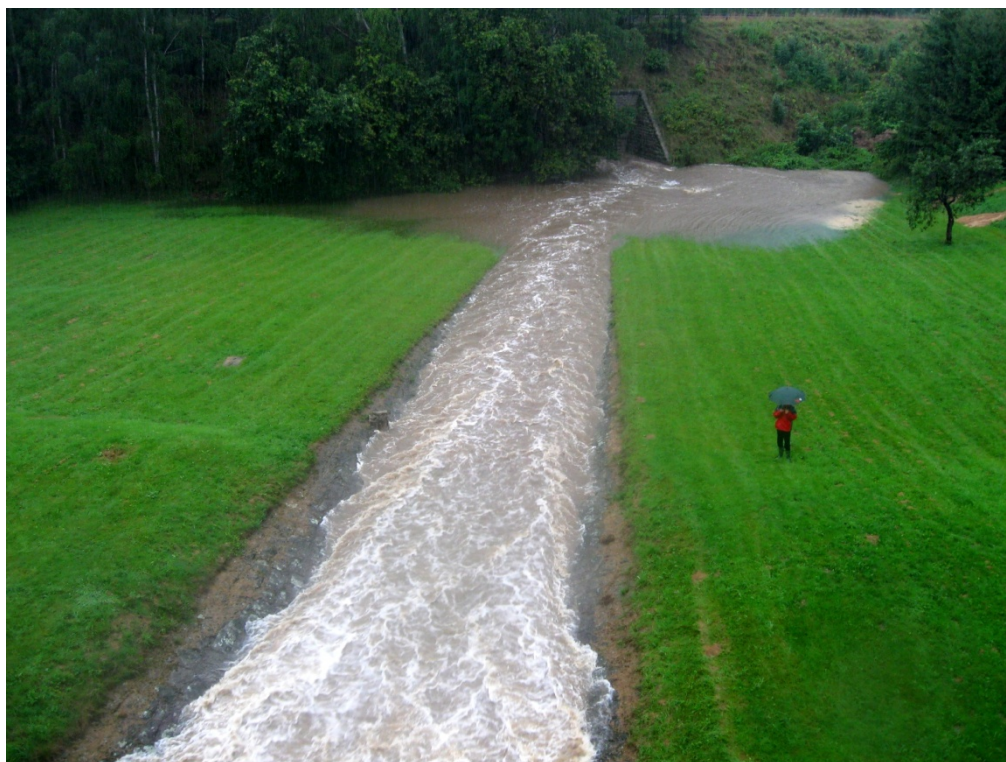
Obr. 2.13 - VD Fojtka, odpadní koryto při povodni (7.8. 9:46 hodin)

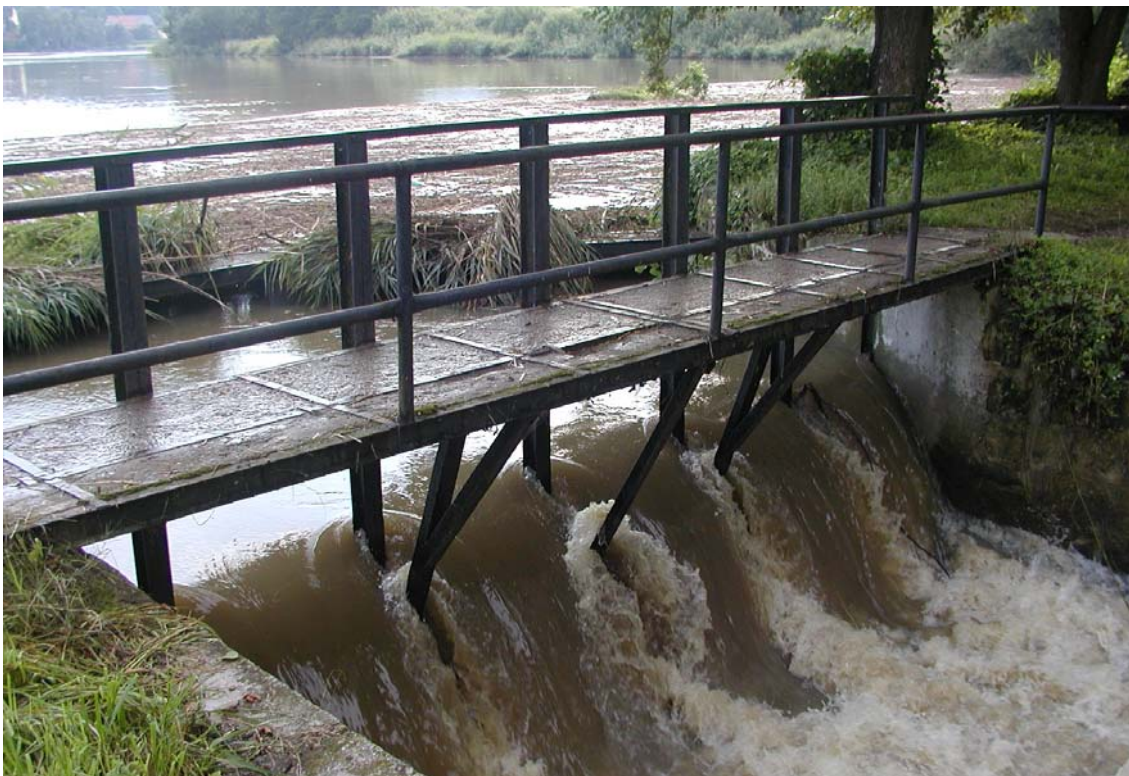
Obr. 3.14 – Holanský rybník – pravý bezpečnostní přeliv

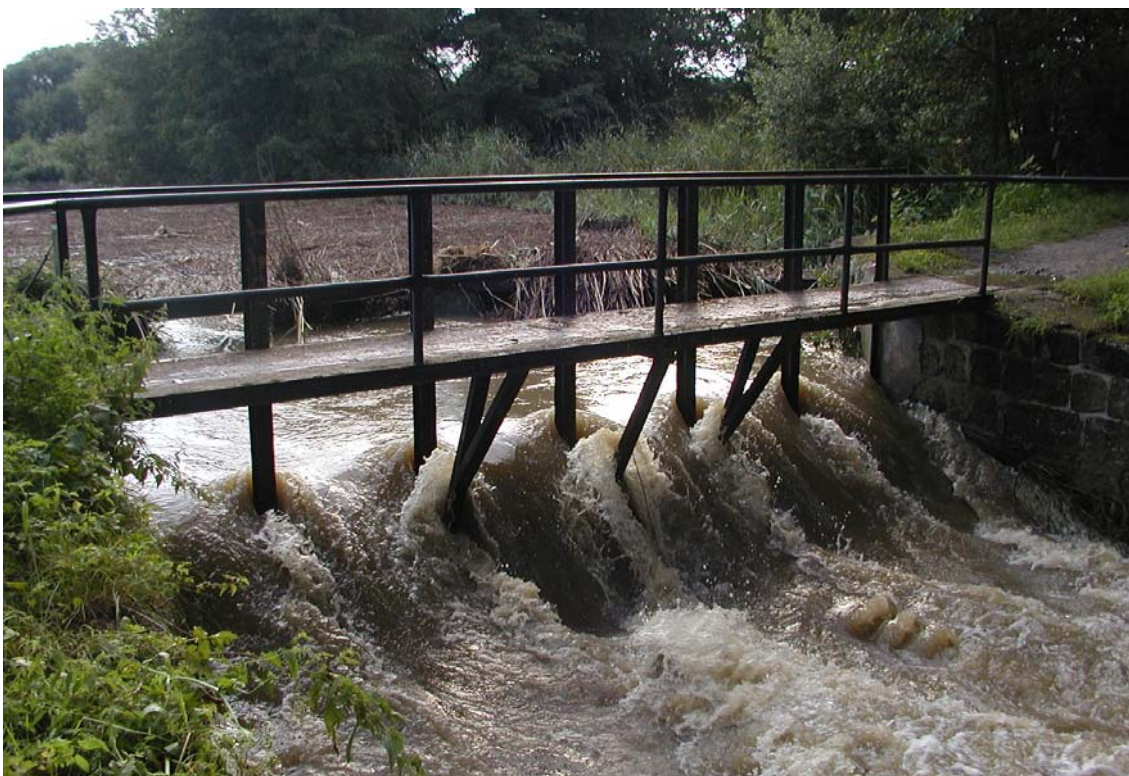
Obr. 3.15 – Holanský rybník – levý bezpečnostní přeliv

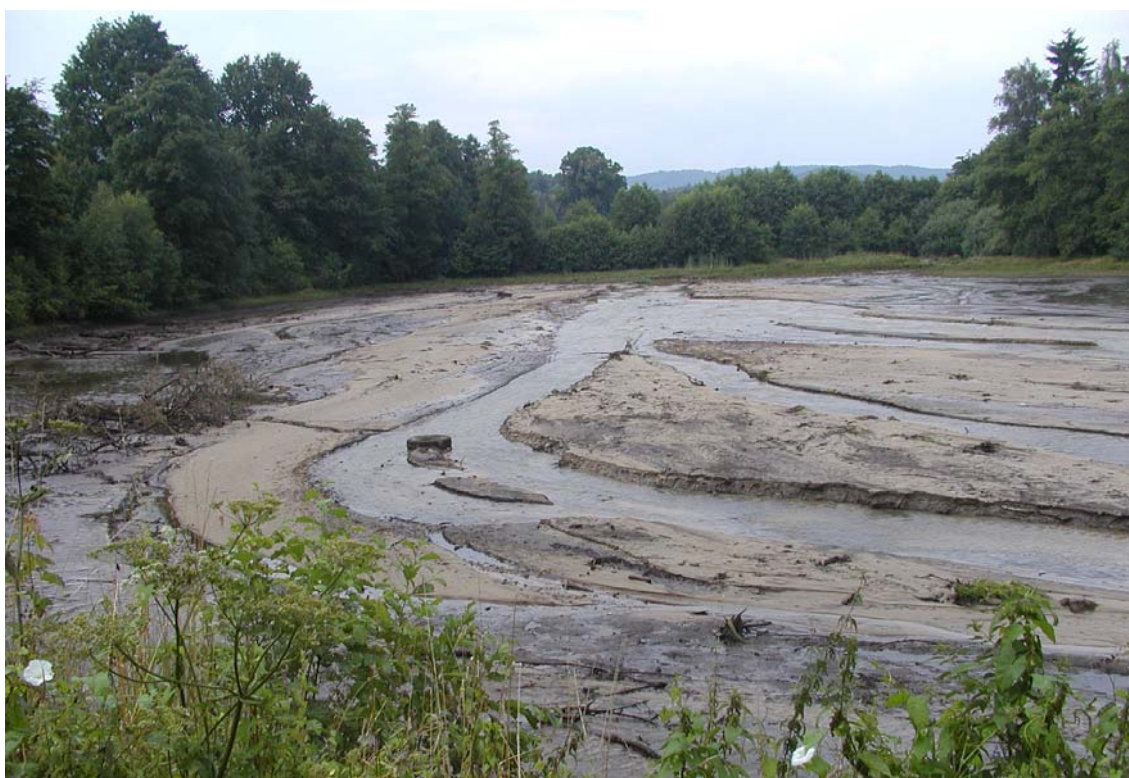
Obr. 3.17 – Kněžický rybník – Pohled z koruny hráze na vyprázdňený rybník.

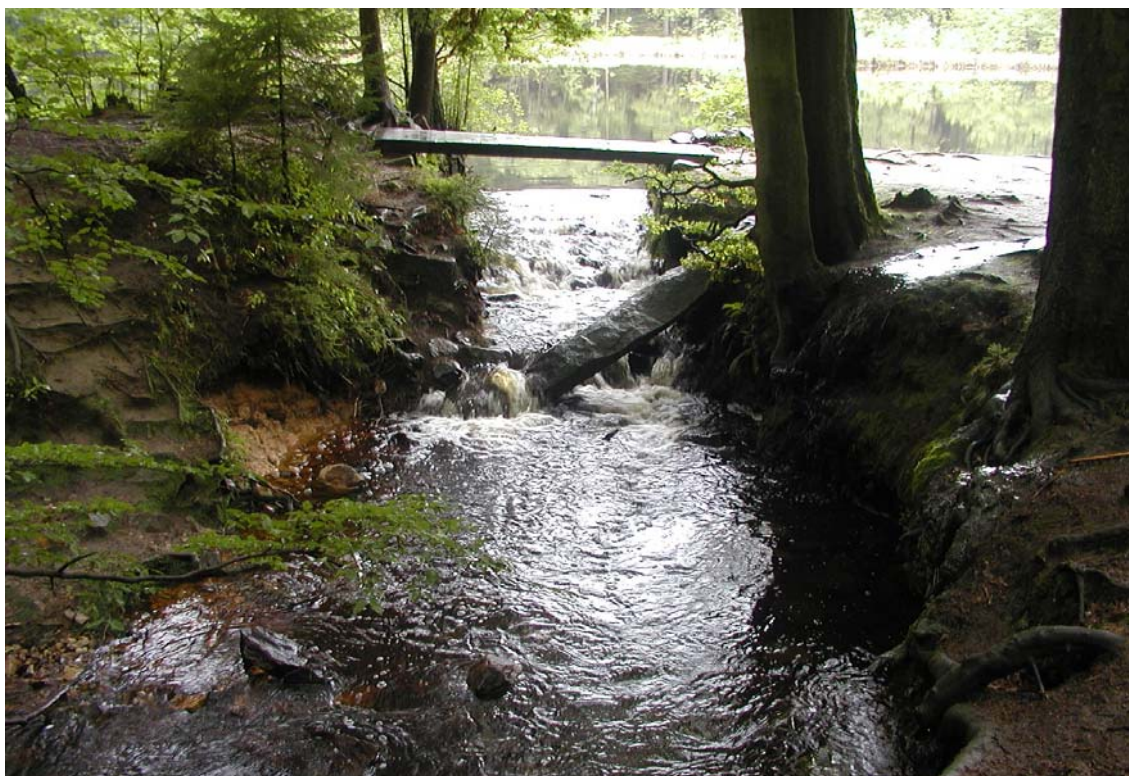
Obr. 3.27 – Velký svorský rybník – Pohled na bezpečnostní přeliv v levém konci hráze.
