VYHODNOCENÍ POVODNÍ V ČERVNU 2013

*VYHODNOCENÍ FUNKCE A BEZPEČNOSTI
VODNÍCH DĚL ZA POVODNÍ*

*Dílčí zpráva – část II.
(malá vodní díla)*

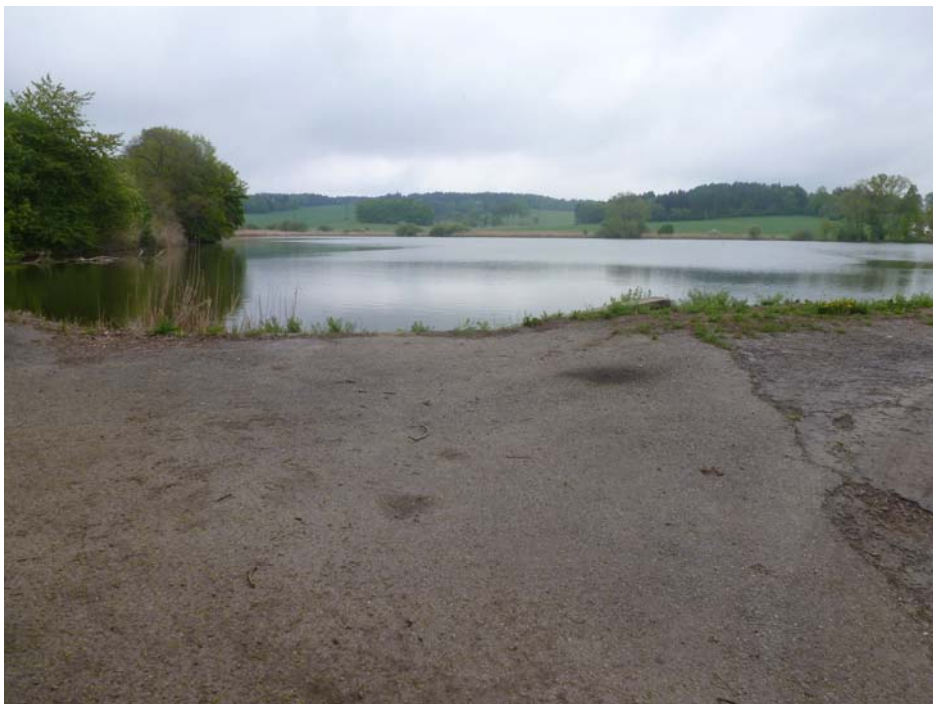
Rybník Dříteňský - pohled na bezpečnostní přeliv v pravém zavázání tělesa hráze (VODNÍ DÍLA – TBD a.s., 10. 5. 2013).

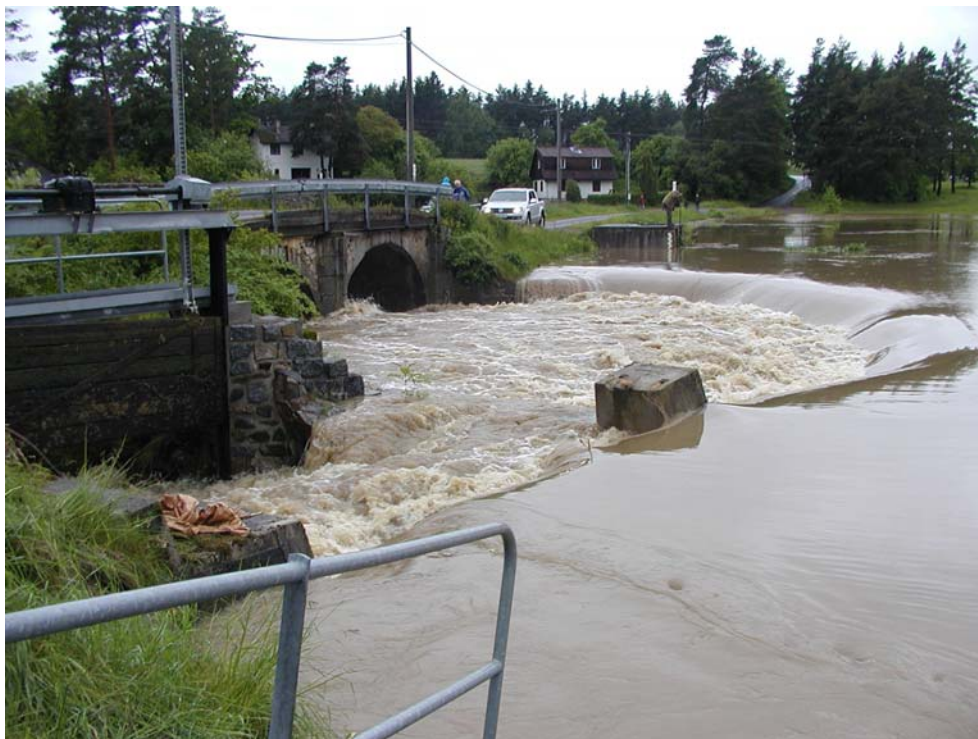
2.3.5	rybník Chobot	Smutná ČHP: 1-07-04-101	Jihočeský	ČR – Státní pozemkový úřad / BioFish s.r.o.	III.	Při průchodu povodně byl r. Chobot bezpečný a provozuschopný. Tento stav byl zajištěn za cenu poškození sklopné česlové stěny, což však neomezuje provozuschopnost rybníka. Poškození zvedacího mechanismu stavidla hrazeného přelivu při jeho uzavírání po povodni omezovalo plnou provozuschopnost hrazeného přelivu do provedení opravy mechanismu.	Průtokové poměry "0" Bezpečnost VD "0"	ANO / NE

Rybník Chobot - krátce po kulminaci povodně 2.6.2013.

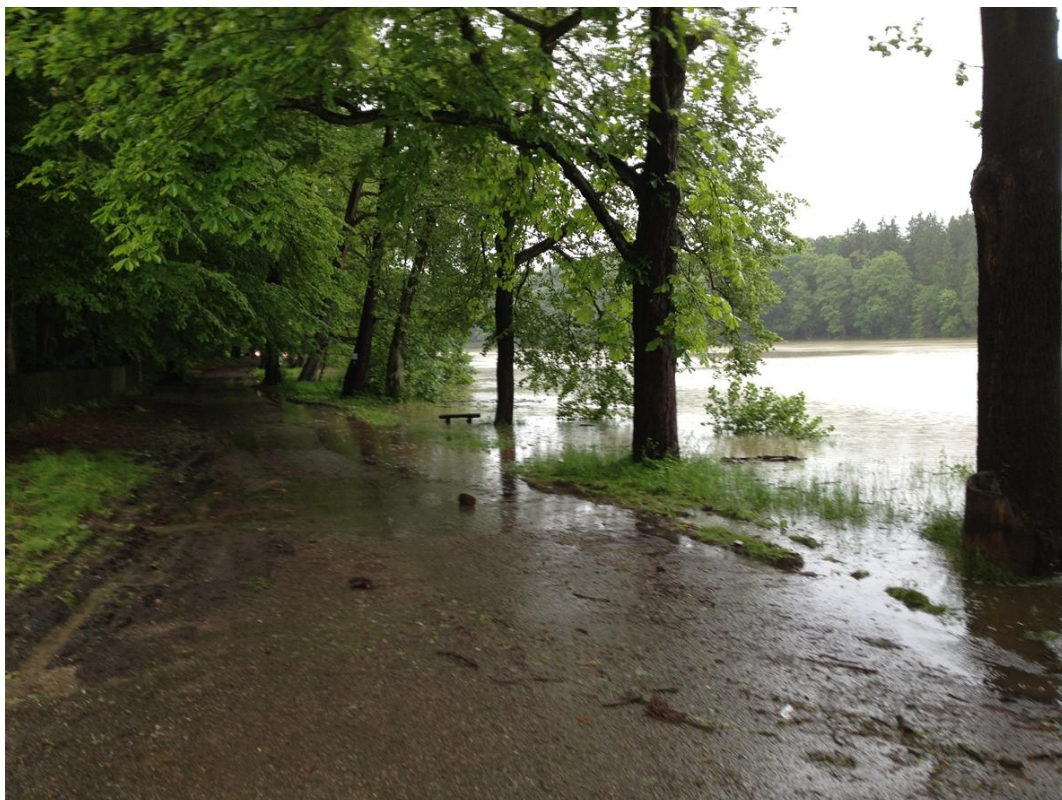
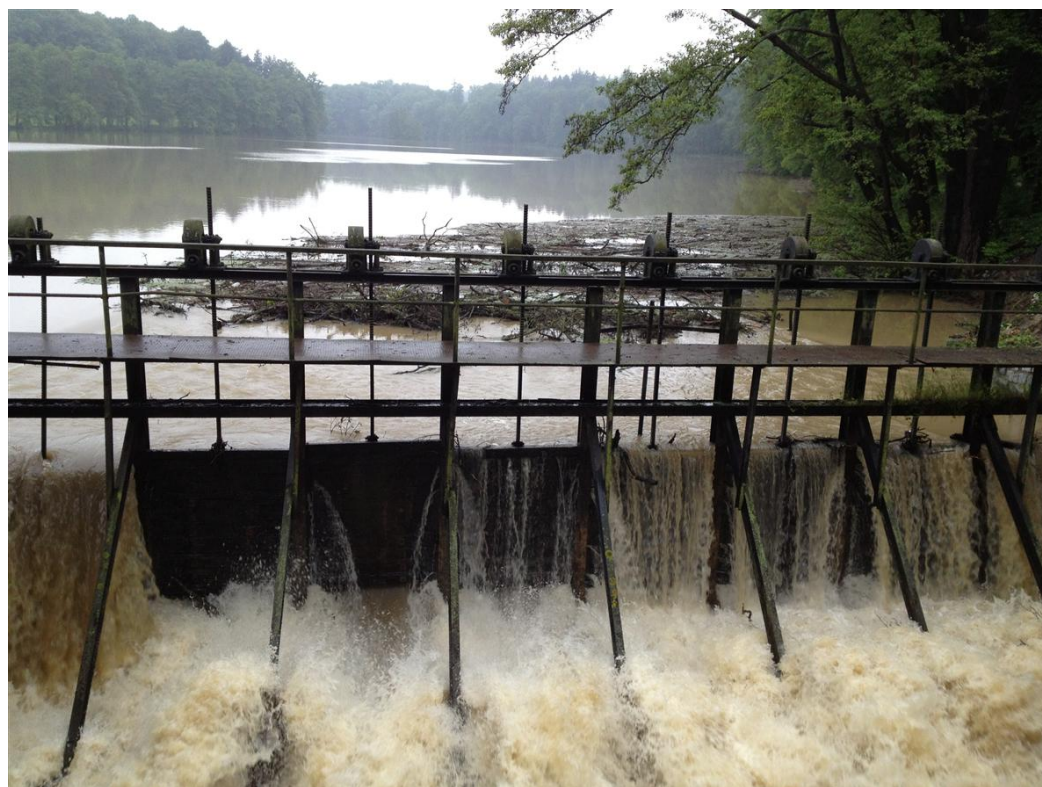
2.3.8	Konopištský rybník	Konopištský potok ČHP: 1-09-03-150	Středočeský	Město Benešov / Městský úřad Benešov	III.	Současný technický stav hráze v úseku mezi přelivy je třeba považovat za nevyhovující. Při dalším mimořádném zatížení povodňového charakteru zde hrozí sesuv vzdušního svahu, což naznačuje jak extrémně strmý a zborcený svah, tak i podélné trhliny v asfaltové vozovce. Současná situace odpovídá 1. stupni povodňové aktivity z titulu nebezpečí vzniku zvláštní povodně následkem havárie této části hráze, a to až do doby realizace připravené opravy. Provoz rybníka do doby opravy musí být přizpůsoben této skutečnosti (zejména je nutné výrazně snížit hladinu v nádrži).	Průtokové poměry "+" Bezpečnost VD "0"	ANO / NE

Konopištský rybník – povodňový stav 2. 6. 2013 (zdroj MÚ Benešov)

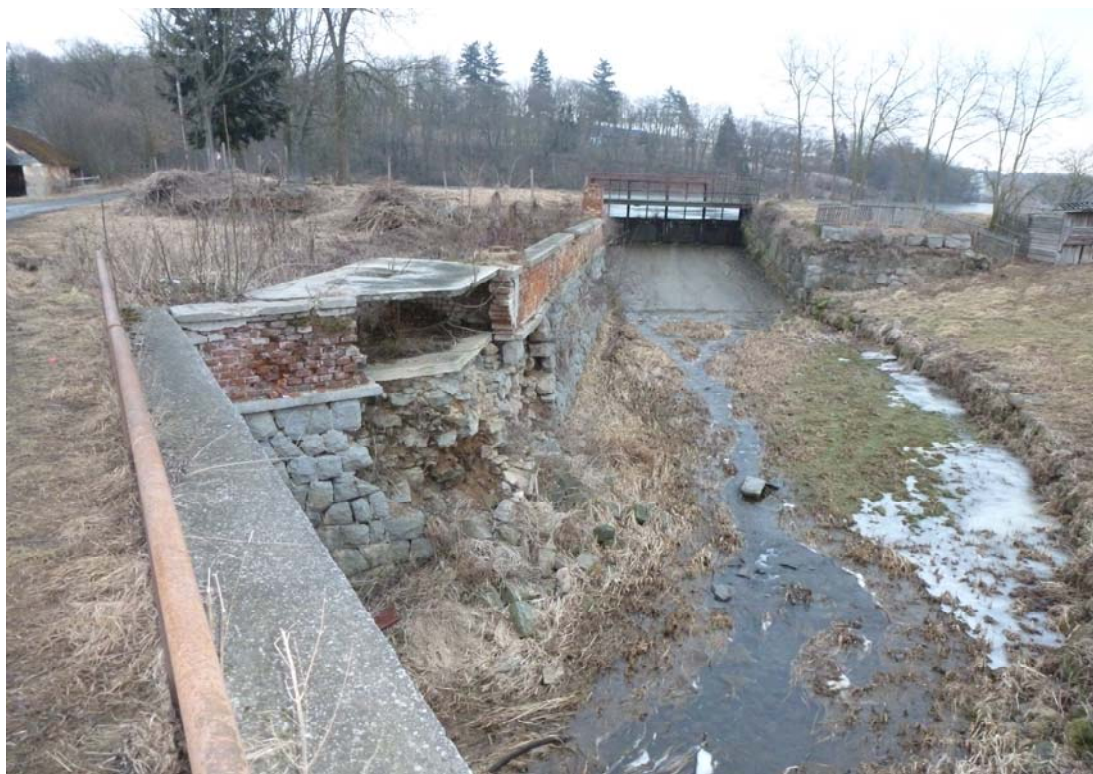
Merklínský rybník - pohled na levý bezpečnostní přeliv

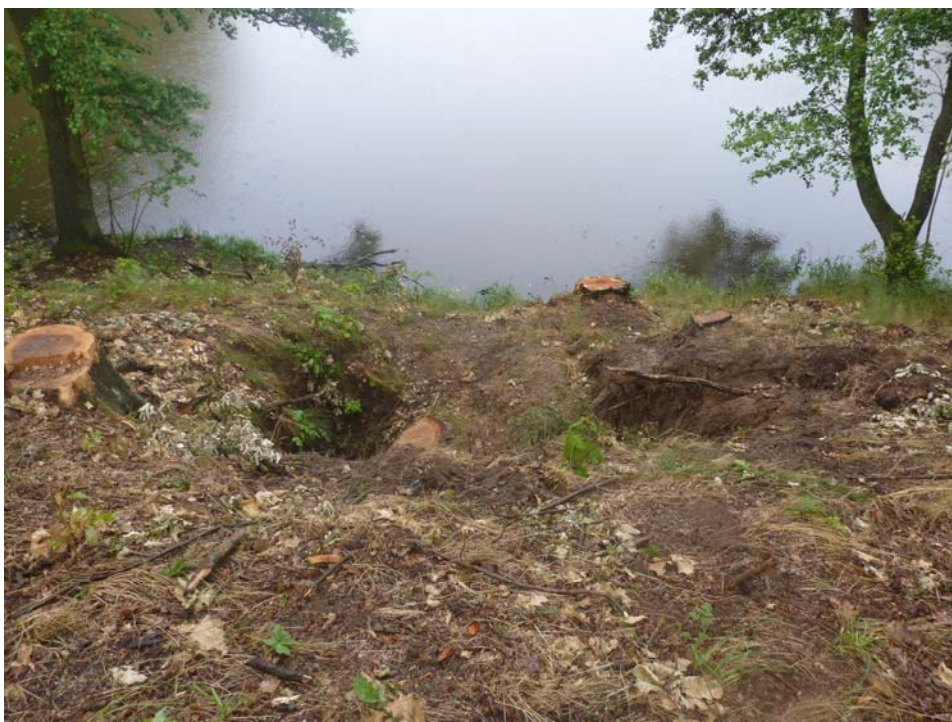
Rybník Nový Jistebnický - propadlý vzdušný svah v profilu spodní výpusti (VODNÍ DÍLA – TBD a.s., 24. 6. 2013)

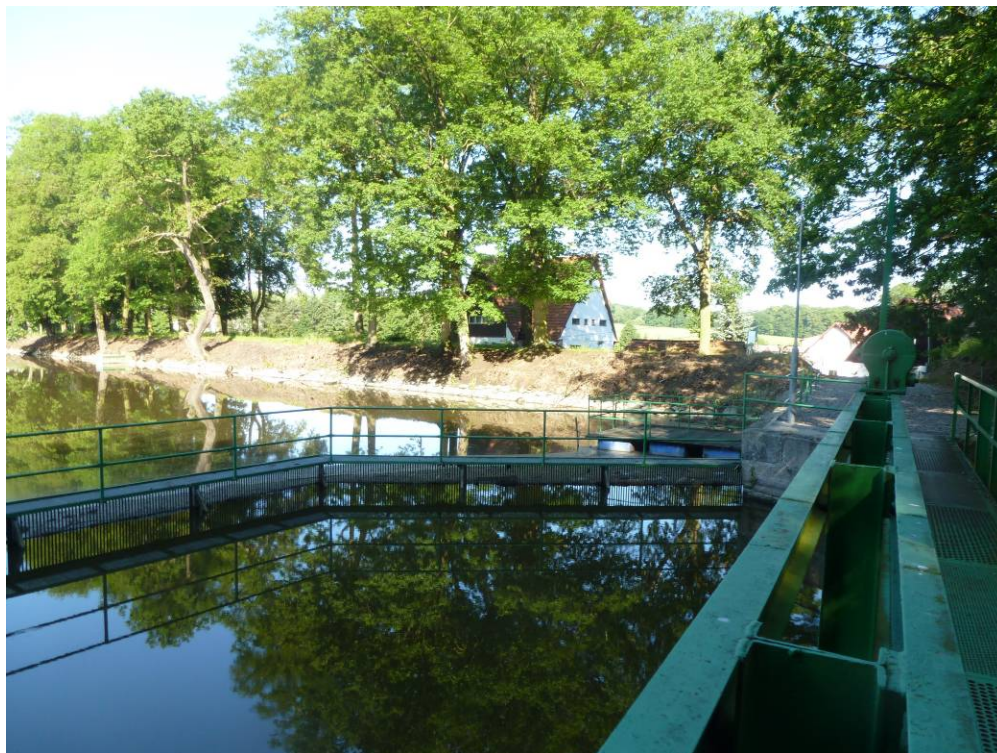
Rybník Papírna - pohled na česlovou stěnu před bezpečnostním přelivem (12. 6. 2013).

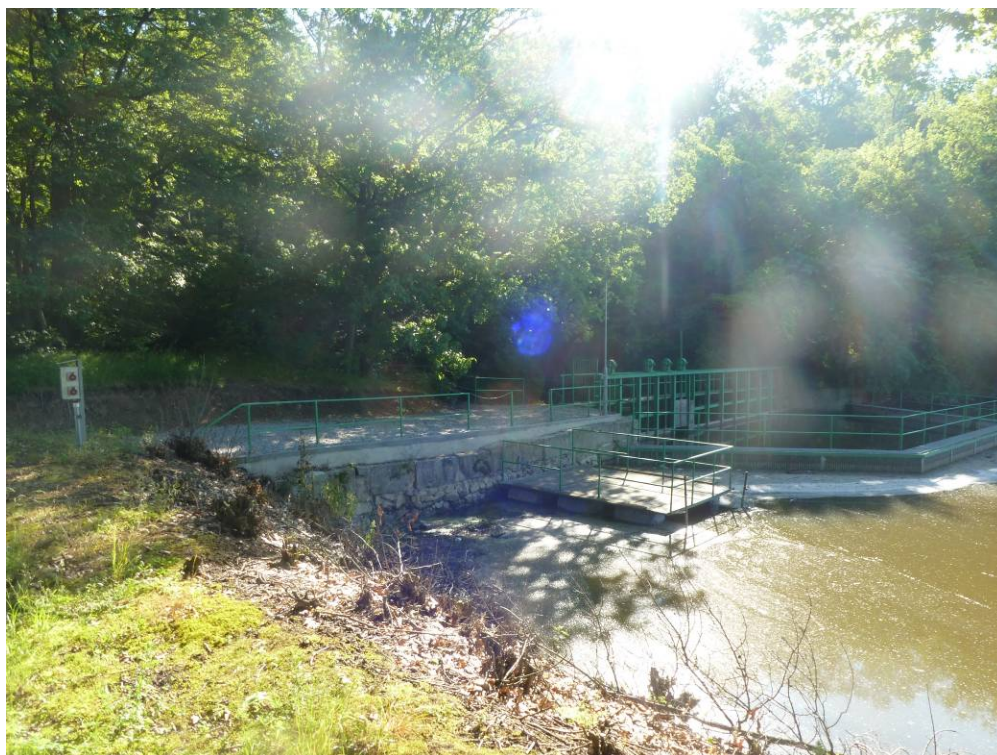
Rybník Papírna – pohled na bezpečnostní přeliv (12. 6. 2013).

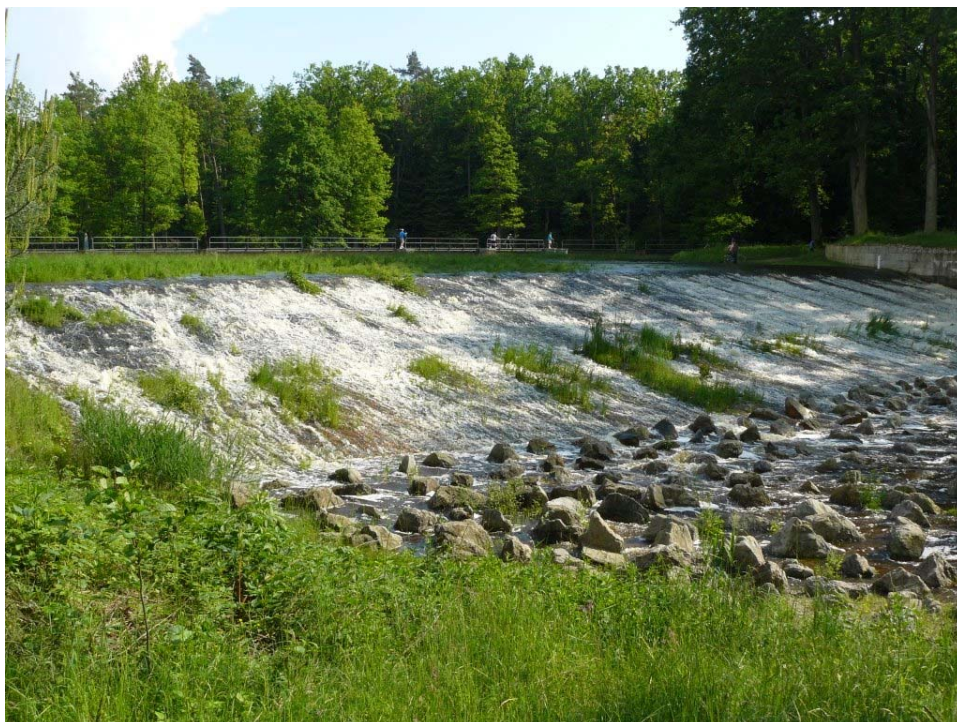
2.3.12	Rožmberk	Lužnice ČHP: 1-07-02-050	Jihočeský	Rybářství Třeboň Hld. a.s. / Rybářství Třeboň a.s.	III.	Vodní dílo bylo v průběhu povodňové situace v červnu 2013 vystaveno zvýšenému zatížení vzdušnou hladinou v nádrži na kótě na kótě 427,77 m n. m., tj. na úrovni 1,77 m nad běžnou hospodářskou hladinou. Při povodni došlo k poškození vývaru hlavní spodní výpusti a prahu a skluzu bezpečnostního přelivu. Bezpečnost vodního díla však nebyla v průběhu povodně ohrožena. Díky velkému retenčnímu prostoru pomohl rybník Rožmberk výrazně transformovat kulminaci povodně.	Průtokové poměry "+" Bezpečnost VD "0"	ANO / NE

Rybník Rožmberk - pohled na bezpečnostní přeliv při převádění červnové povodně (archiv uživatele, 7. 6. 2013).

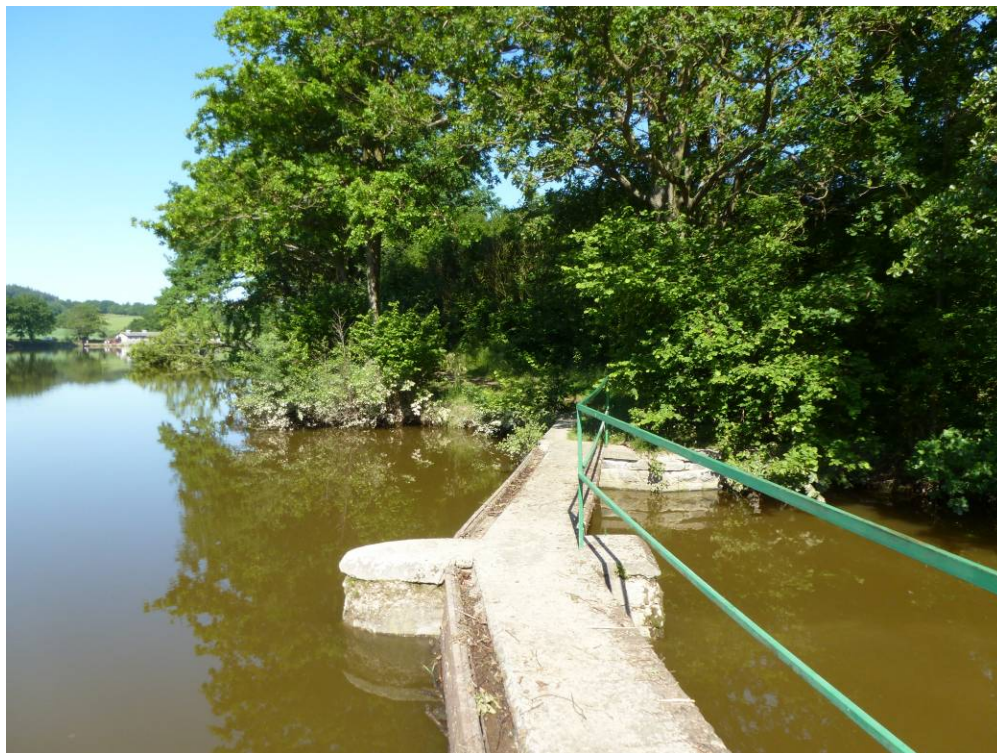
Rybník Smikov - pohled na bezpečnostní přeliv (12. 6. 2013).

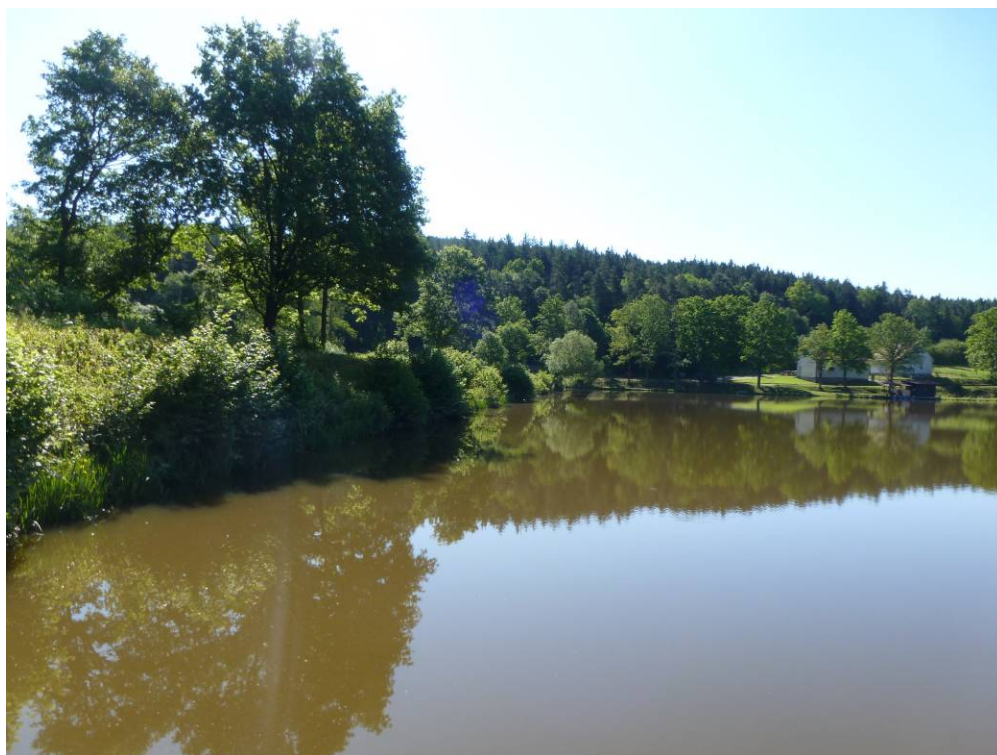
Rybník Smikov – pohled na návodní svah hráze (12. 6. 2013).

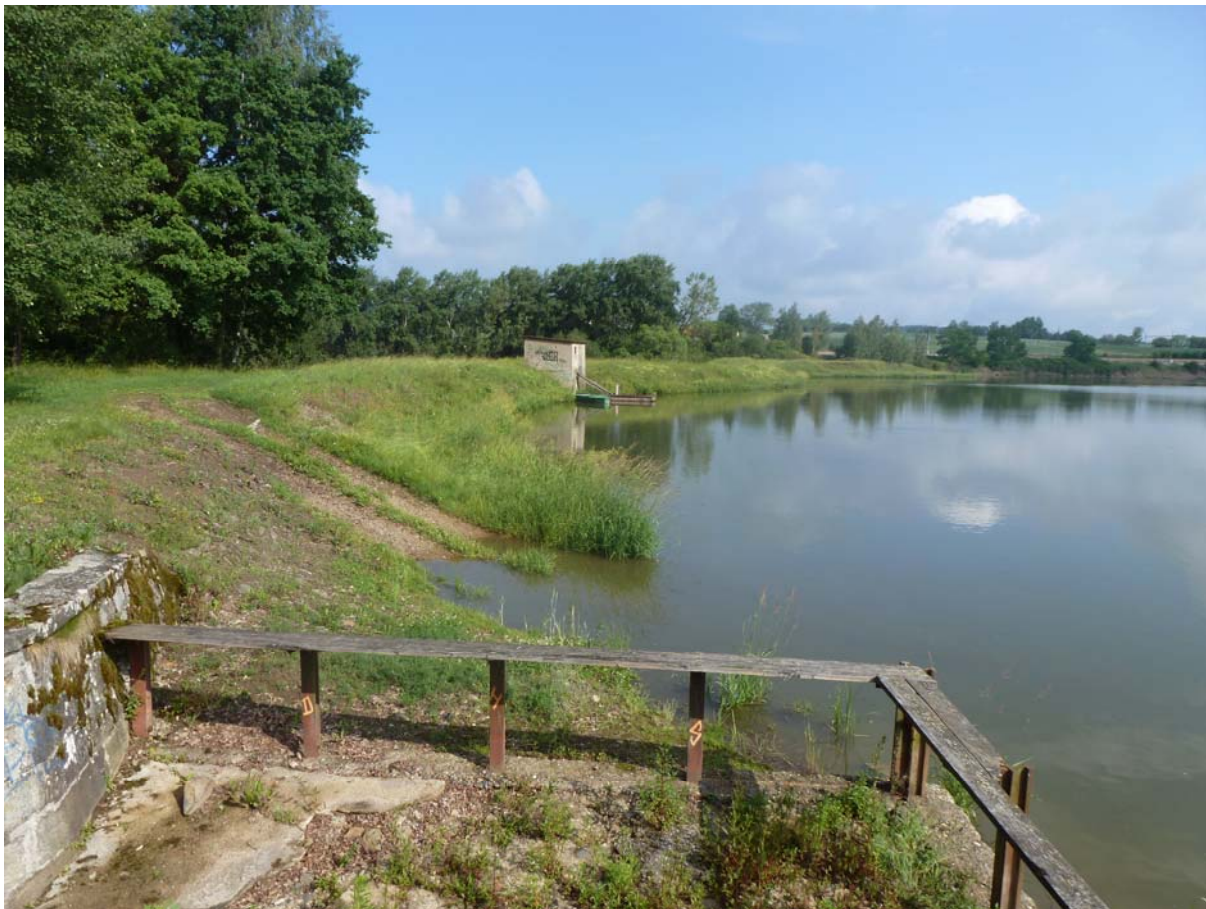
Štěpánský rybník - pohled od levého zavázání

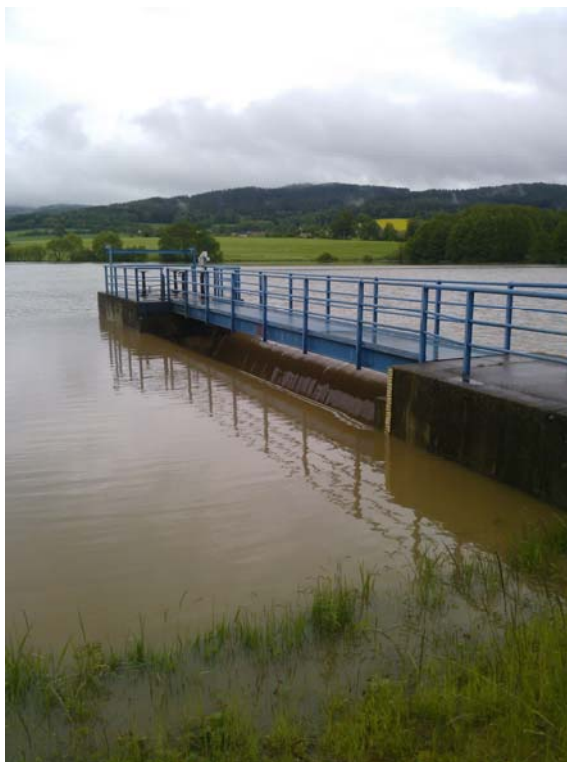
Třebanice při dosažení maximální hladiny

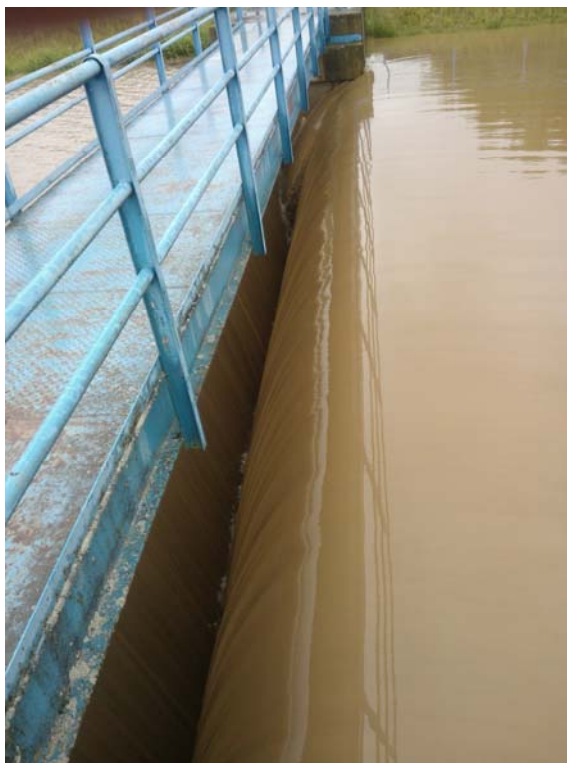
Třebanice, sdružený objekt při povodni

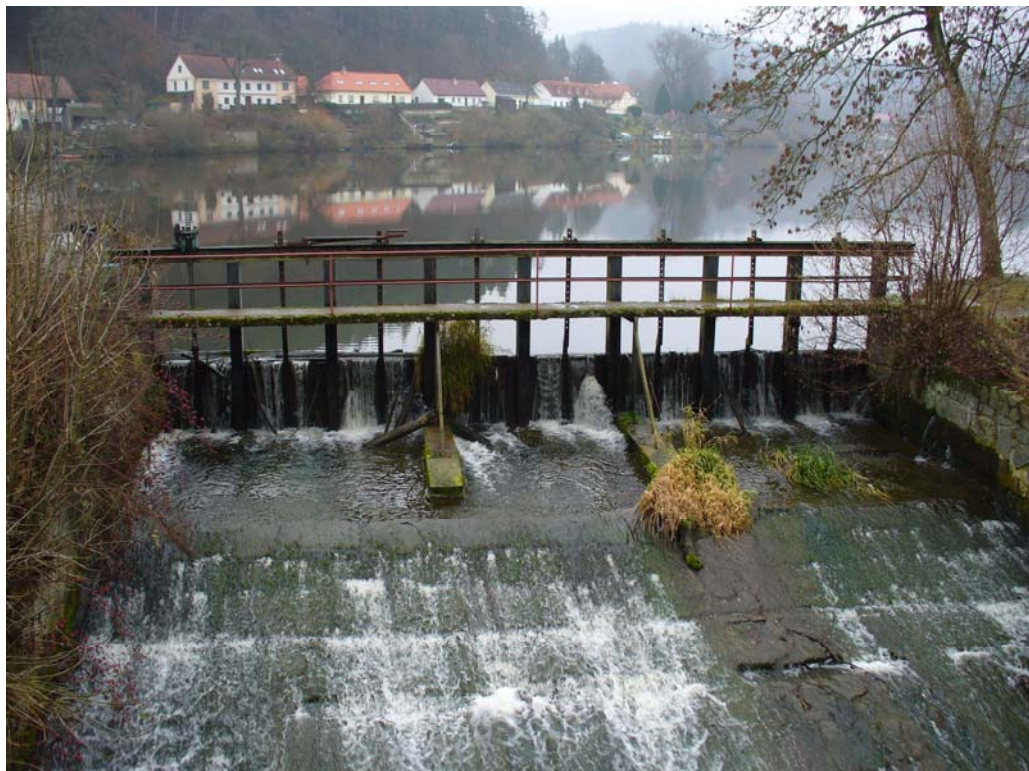
Žinkovský rybník - pohled na bezpečnostní přeliv v levém zavázání

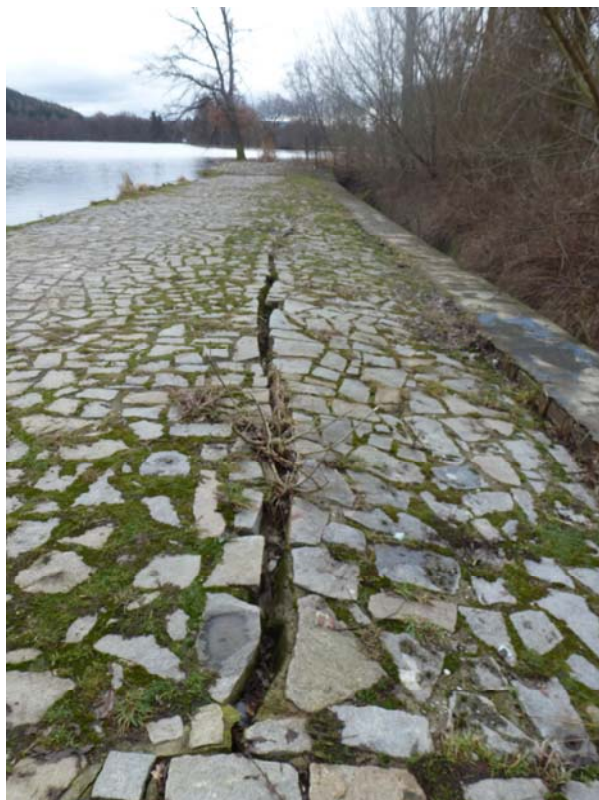
Žinkovský rybník - pohled na doplňkový přeliv

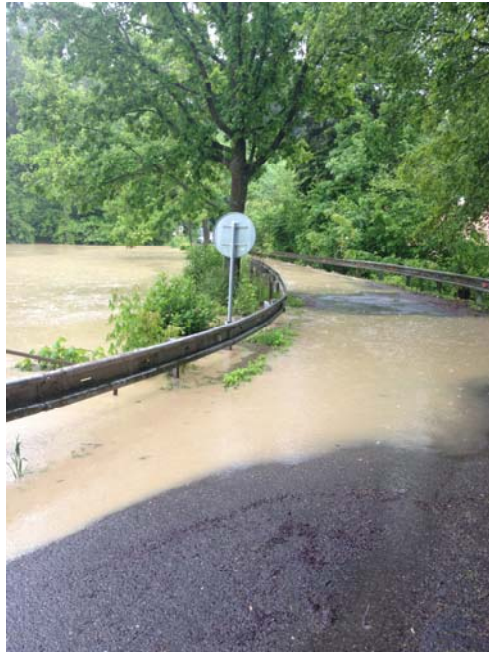
Rybník Mlýnský (Stádlec) - pohled na přelévání střední a levé části koruny hráze při kulminaci povodně dne 2. 6. 2013 po 5. hod. ráno (foto získáno od firmy Štičí líheň – ESOX s.r.o.).

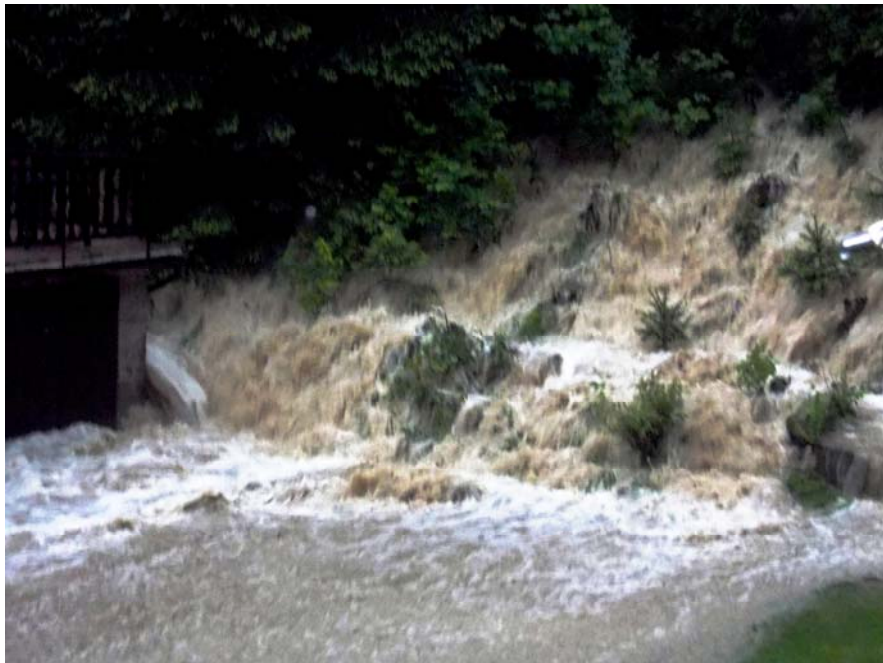
Rybník Mlýnský (Stádlec) - pohled na přelévání vzdušního svahu ve střední části koruny hráze při kulminaci povodně dne 2. 6. 2013 po 5. hod. ráno (foto získáno od Dutch Farma s.r.o.).

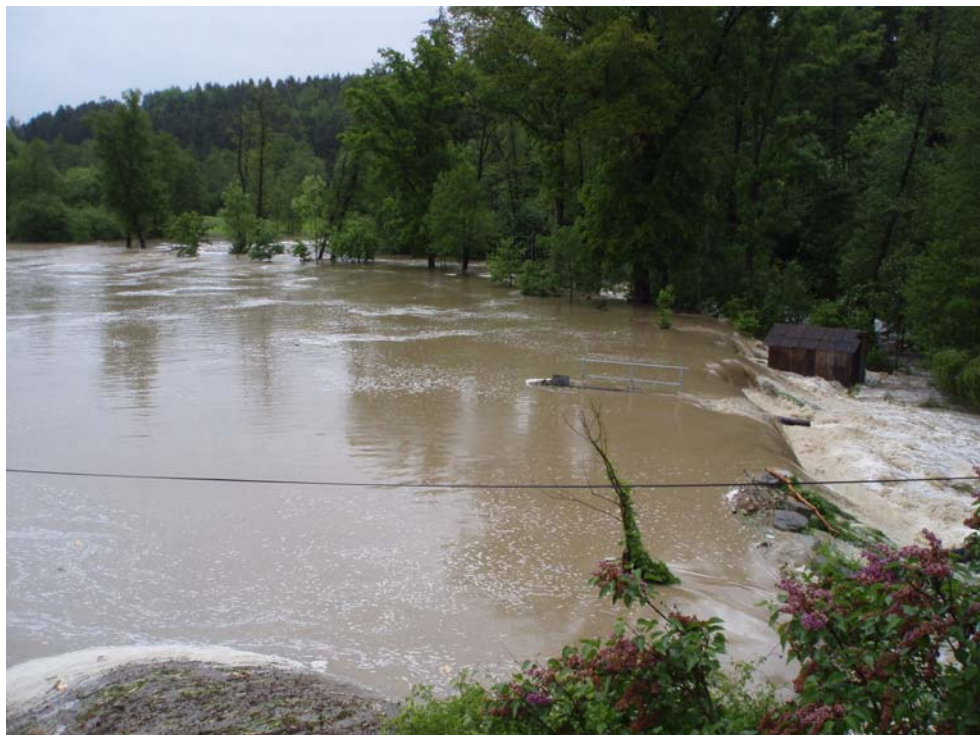
Rybník Na Drážkách a říčka Smutná (v pozadí) při povodni 2.6.2013

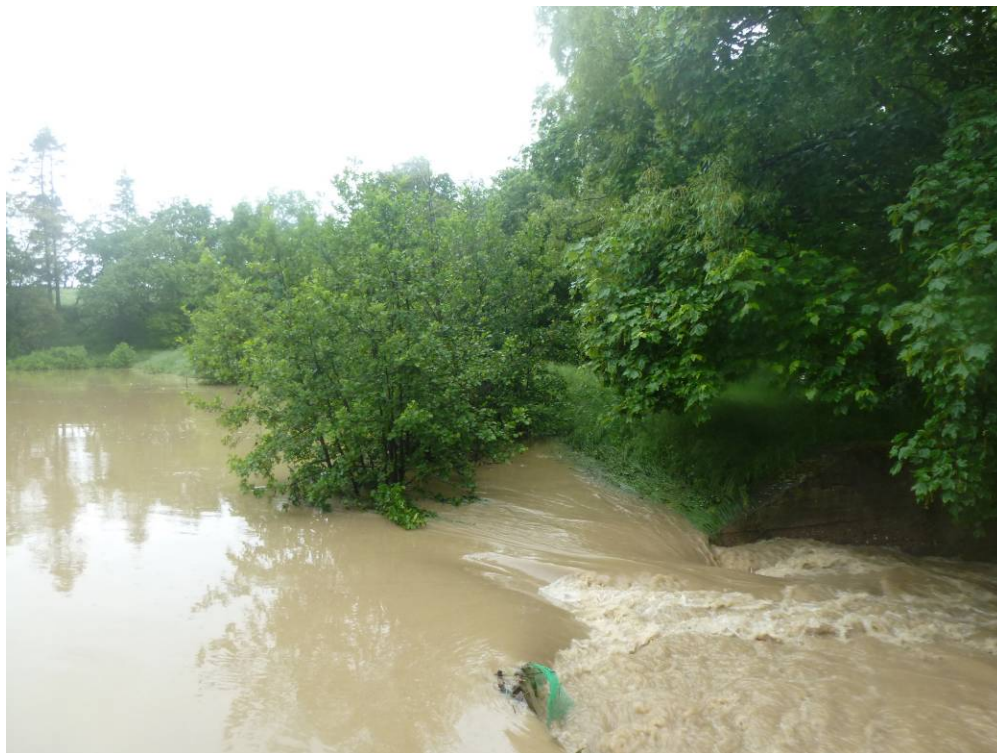
Rybník Skalník - pohled na bezpečnostní přeliv (2. 6. 2013).

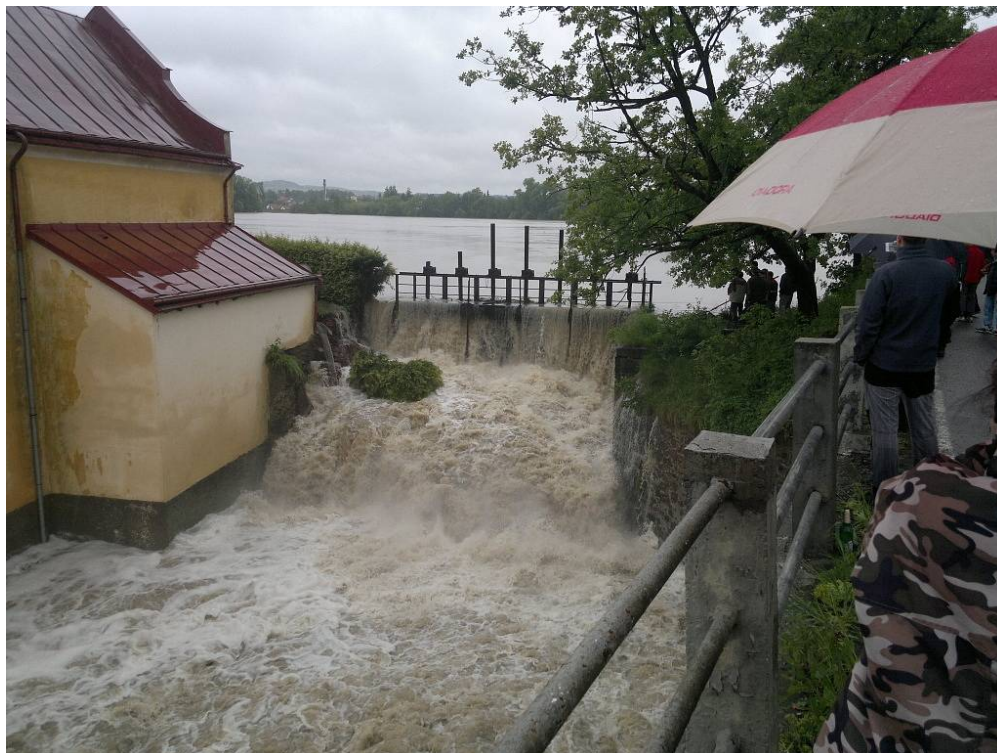
Splavský rybník - pohled na stavidla bezpečnostního přelivu (2. 6. 2013).

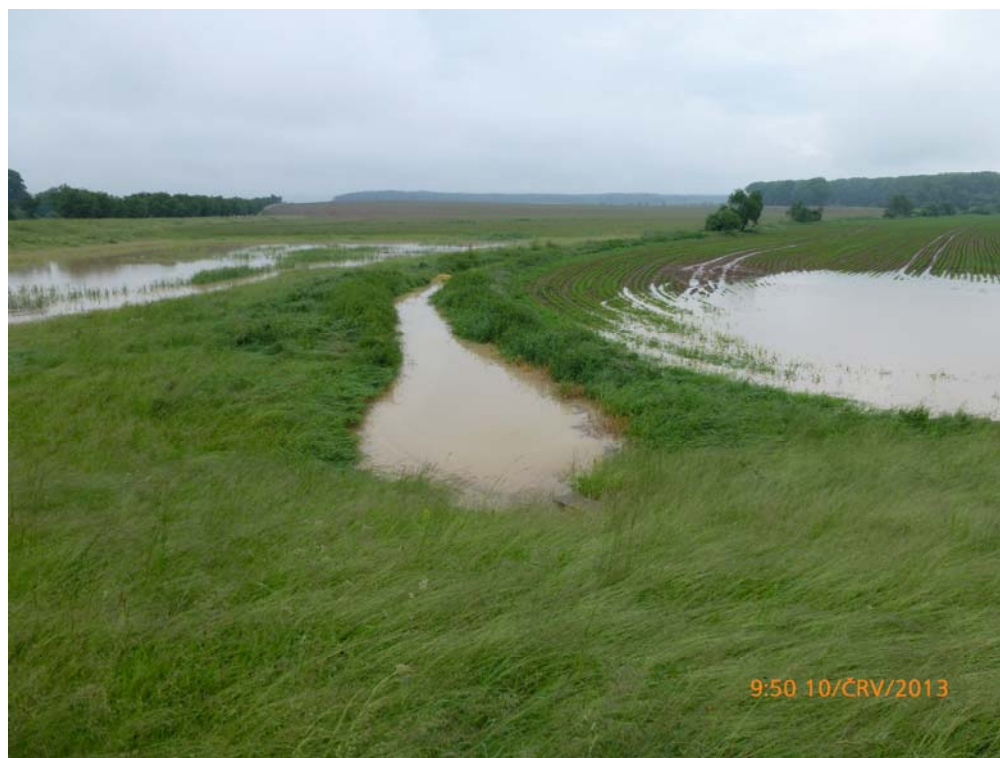
Naplnění VD Bohuslavice

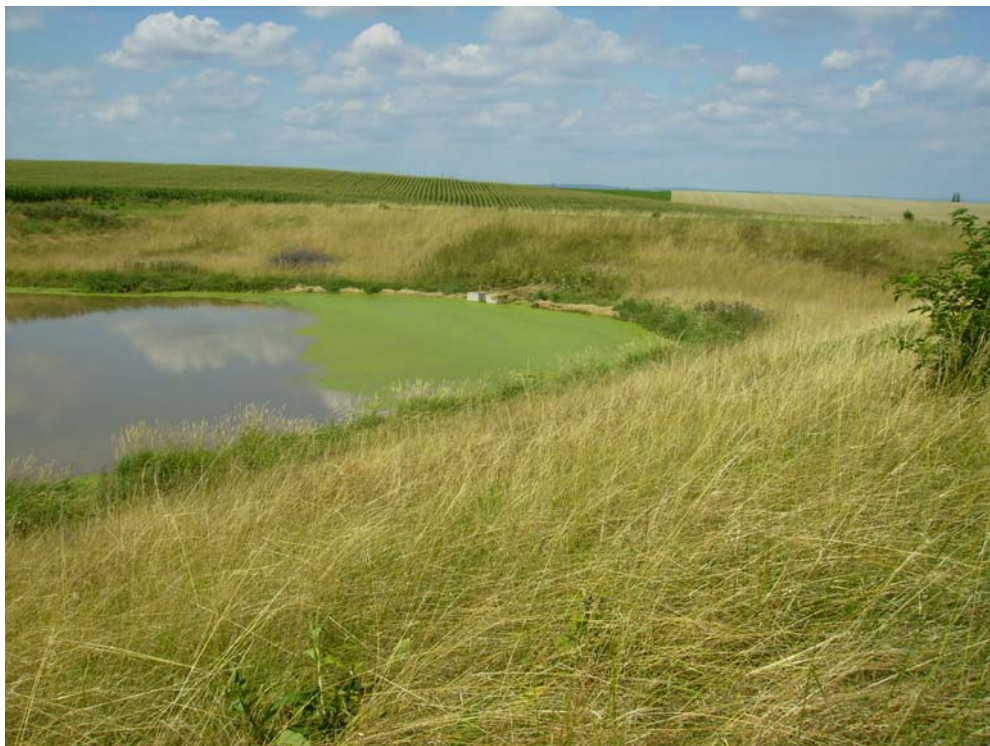
Pohled na usazené řasy v rybníku Olšovka

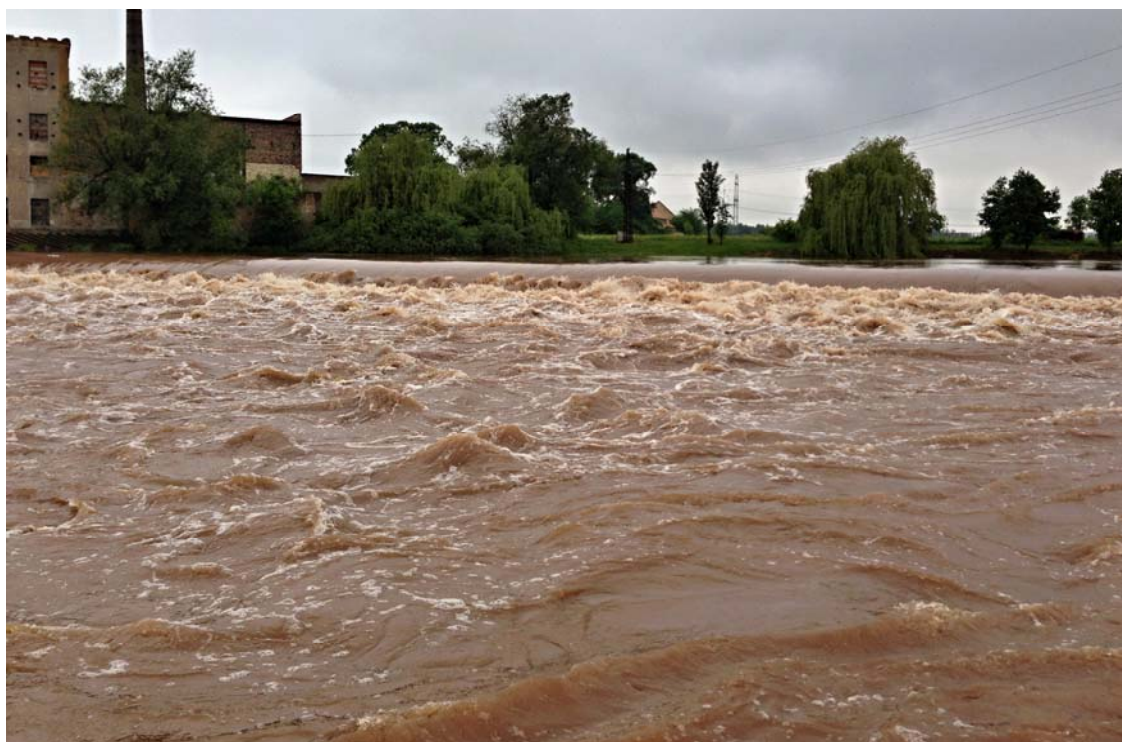
Jez Březno při povodni v červnu 2013

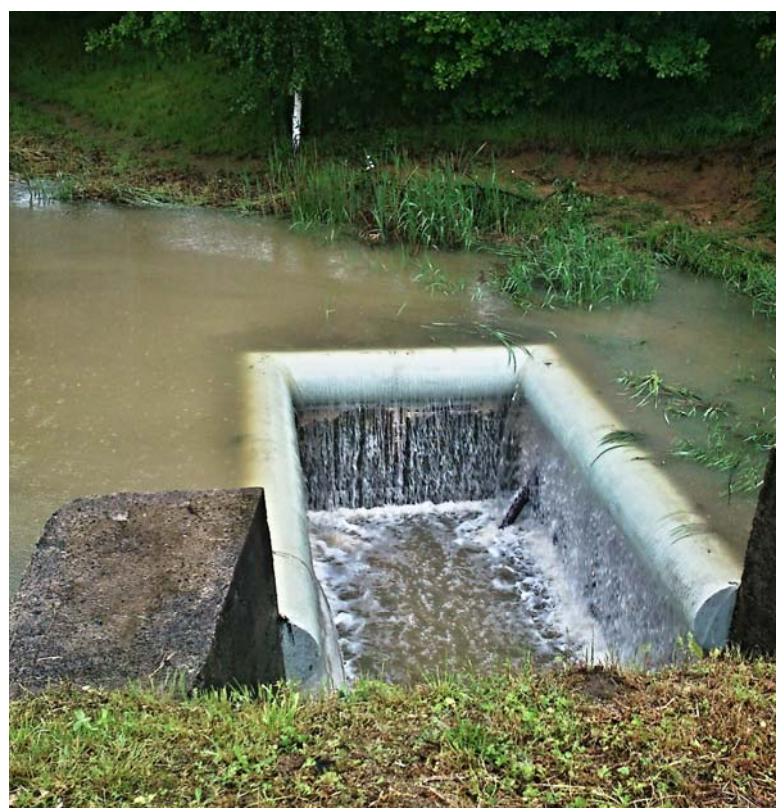
VD Markvartice – bezpečnostní přeliv – červen 2013

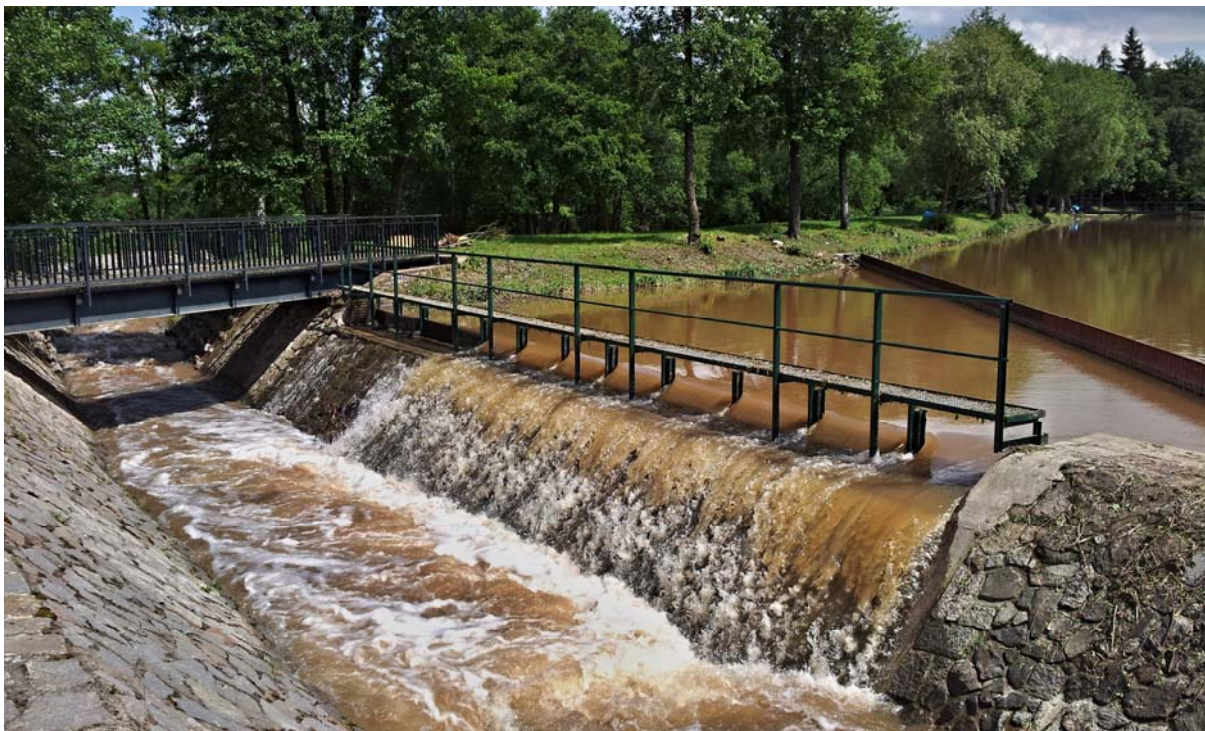
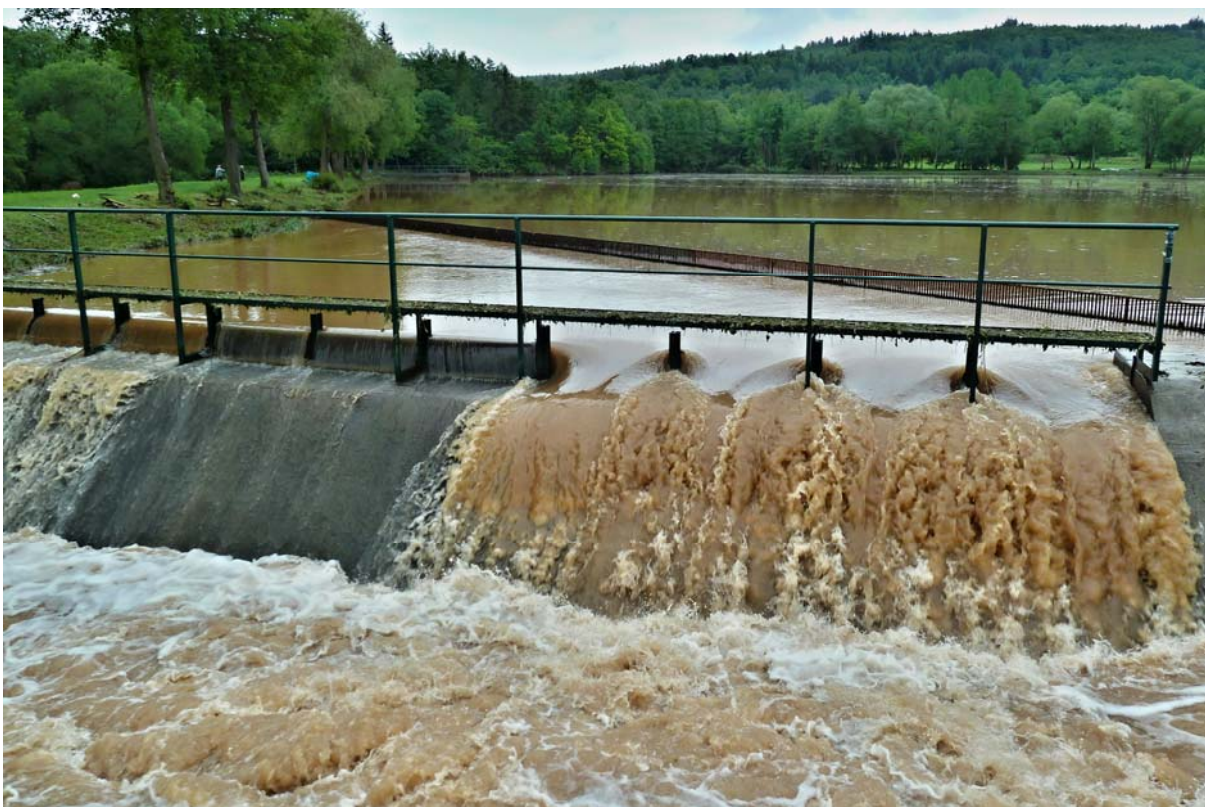
Lubenecký rybník – přepad přes bezpečnostní přeliv s náplátky
