**1 - Královehradecký kraj, Arnultovice p.č. 909, 374**

| <b>V</b> | <b>Autor a instituce</b> | RNDr. Igor J. Dvořák, Ph.D., ČGS |
| <b>VI</b> | <b>Datum rekognoskace</b> | 18. 6. 2013 |

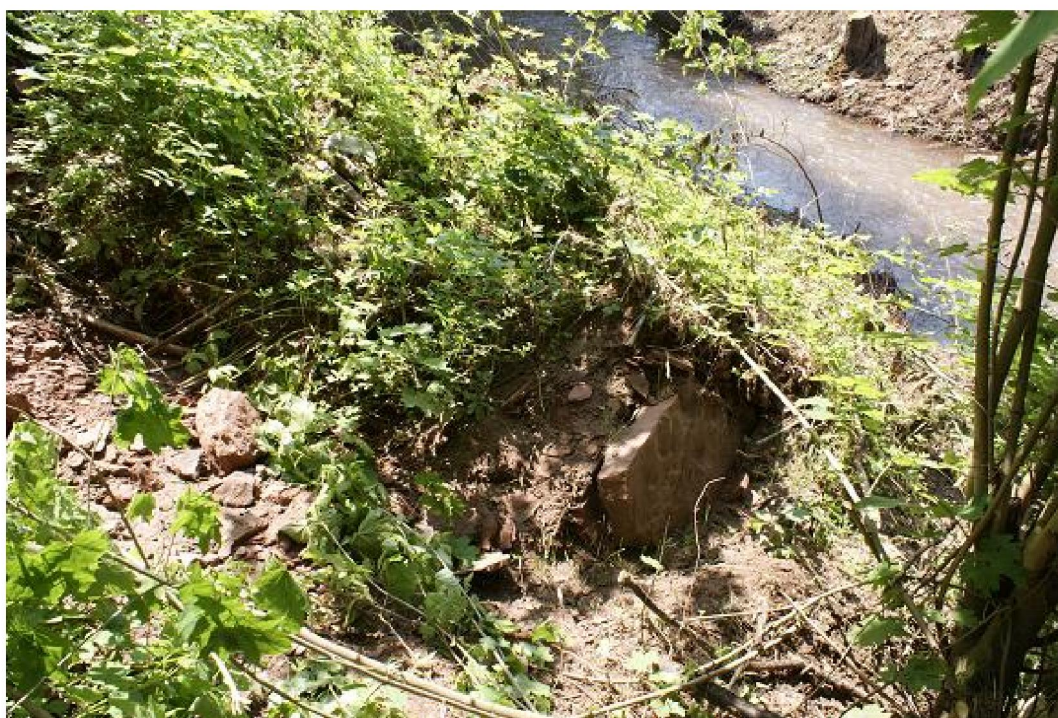
Foto 40: Detail části akumulace

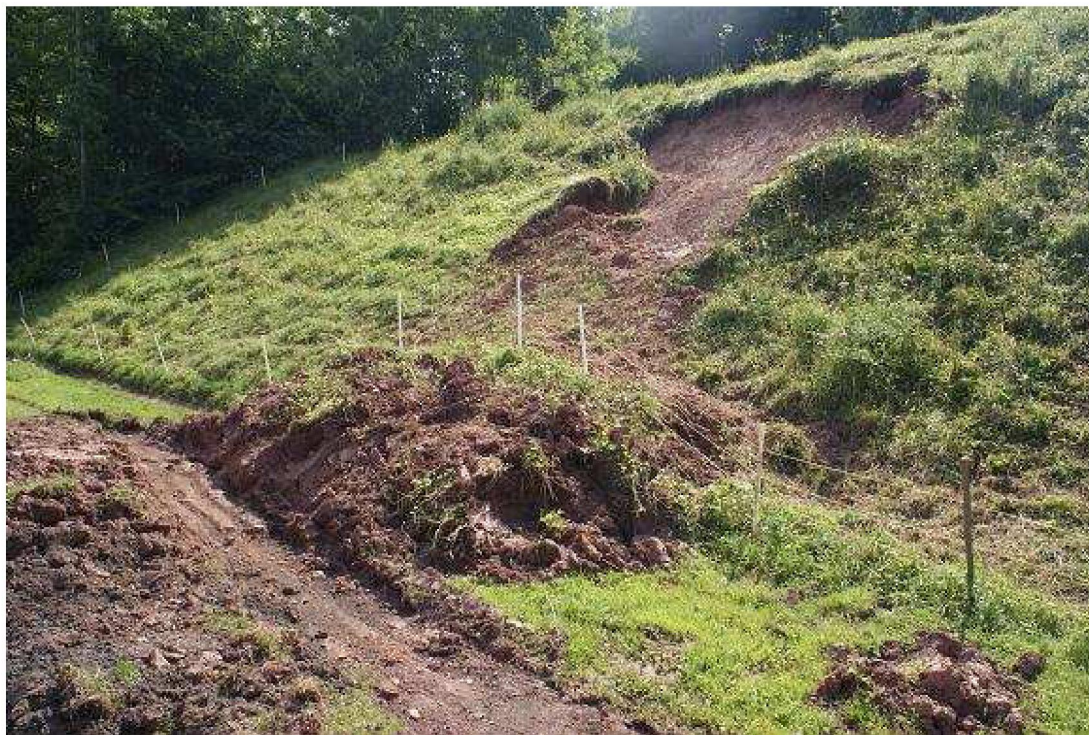
Foto 52: Boční pohled na sesuv

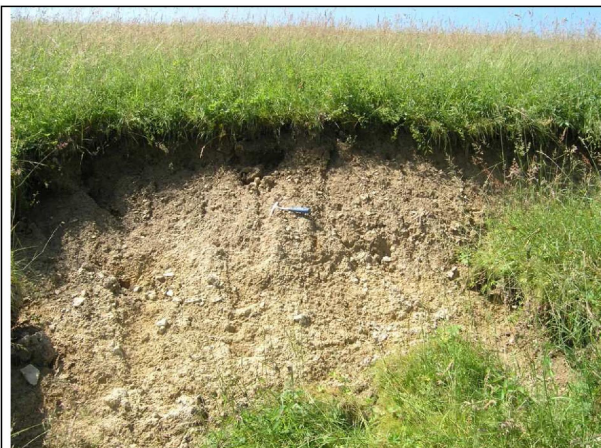
Foto 54: Sesuv A – obnažený svah – deluviální hlíny a spraše.

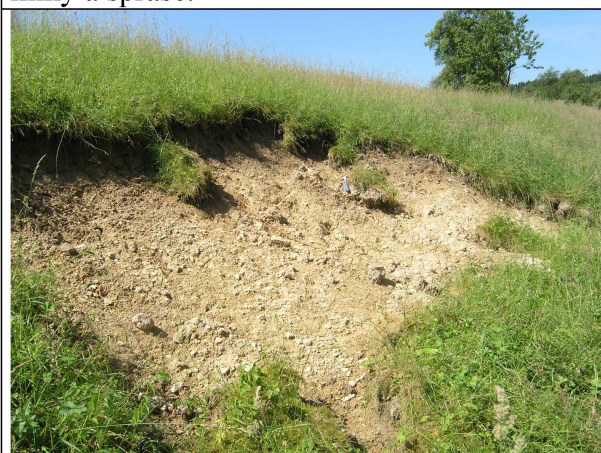
Foto 56: Sesuv B.

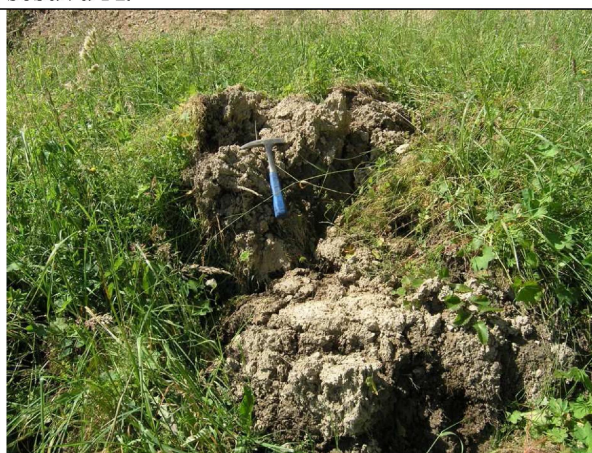
Foto 57: Akumulované sesuté hmoty při patě sesuvu B.

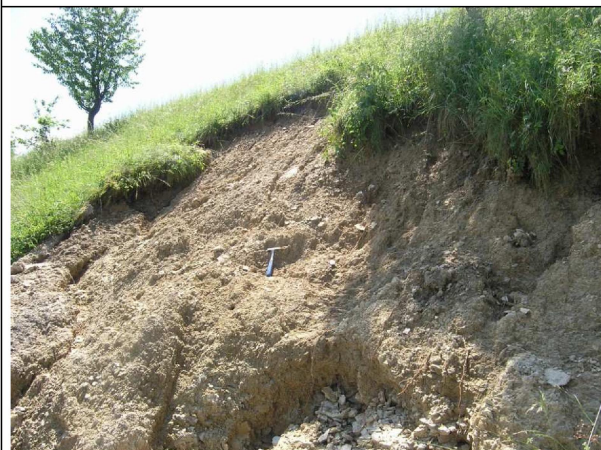
Foto 58: Sesuv C – vpravo dole obnažené polohy prachovců.

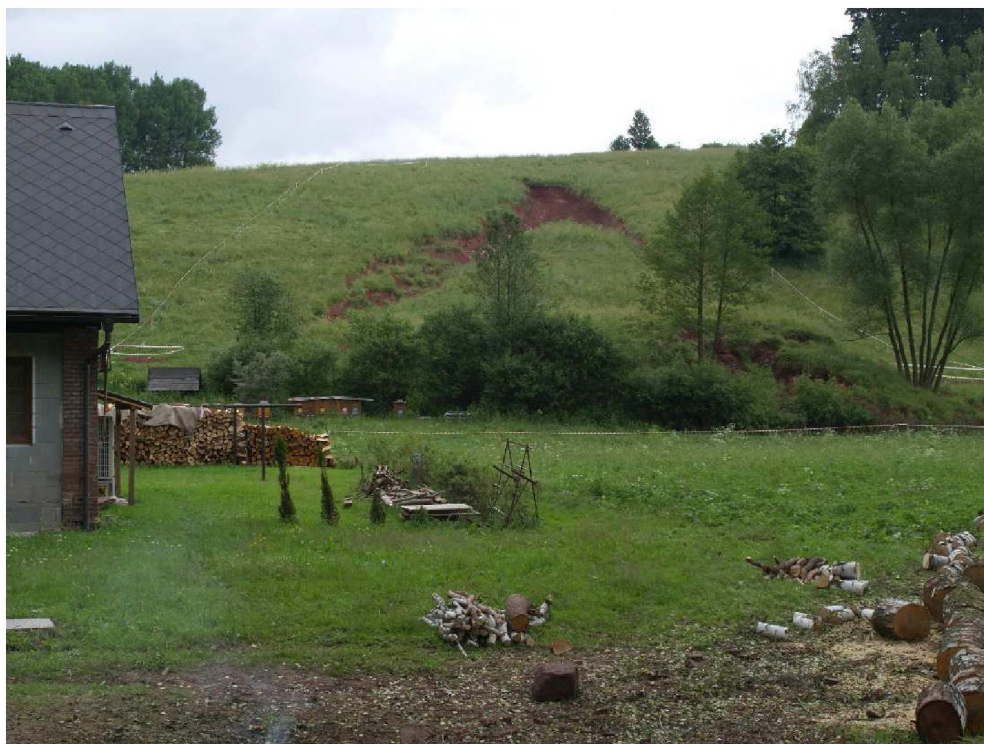
Foto 62: Celkový pohled na sesuv od Lučního potoka, vlevo dům č.p. 481 ve vzdálenosti 46 m od čela.

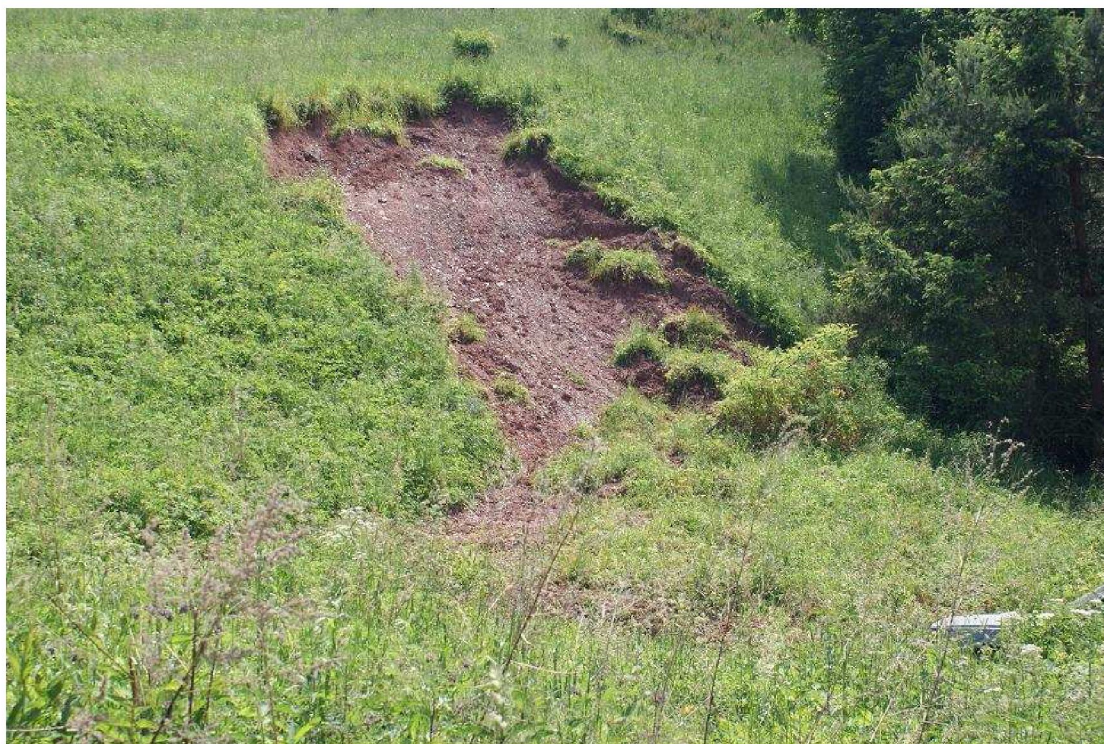
Foto 70: Boční pohled na sesuv

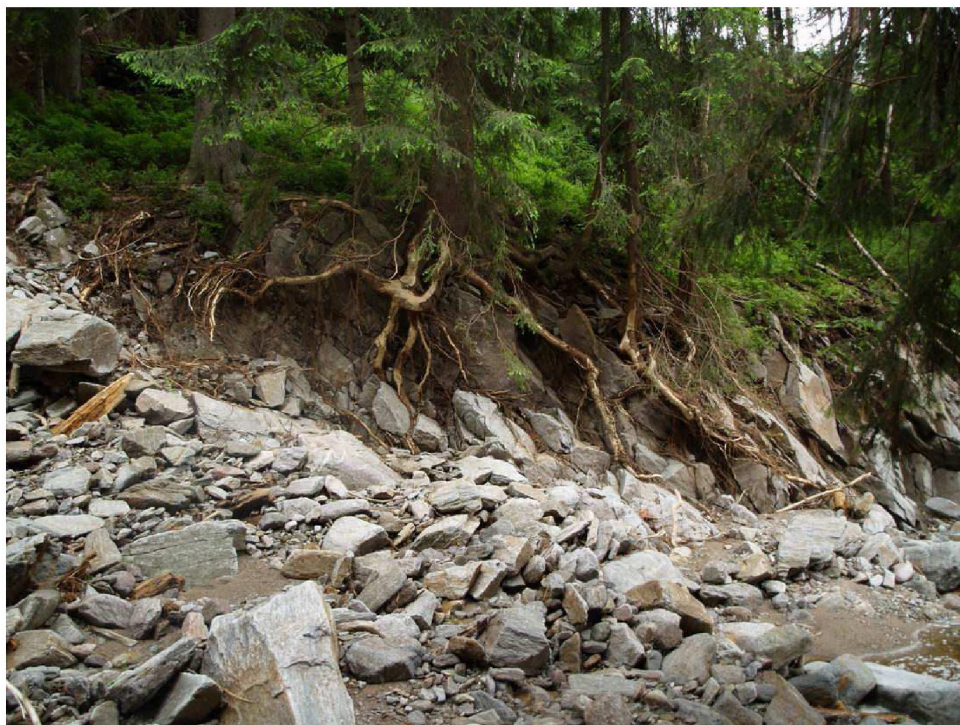
Foto 87: Bočné eroze v potoce na levém břehu pod vyústěním proudu (protějším) bez mocnějších akumulací. Ty byly již rozplaveny.

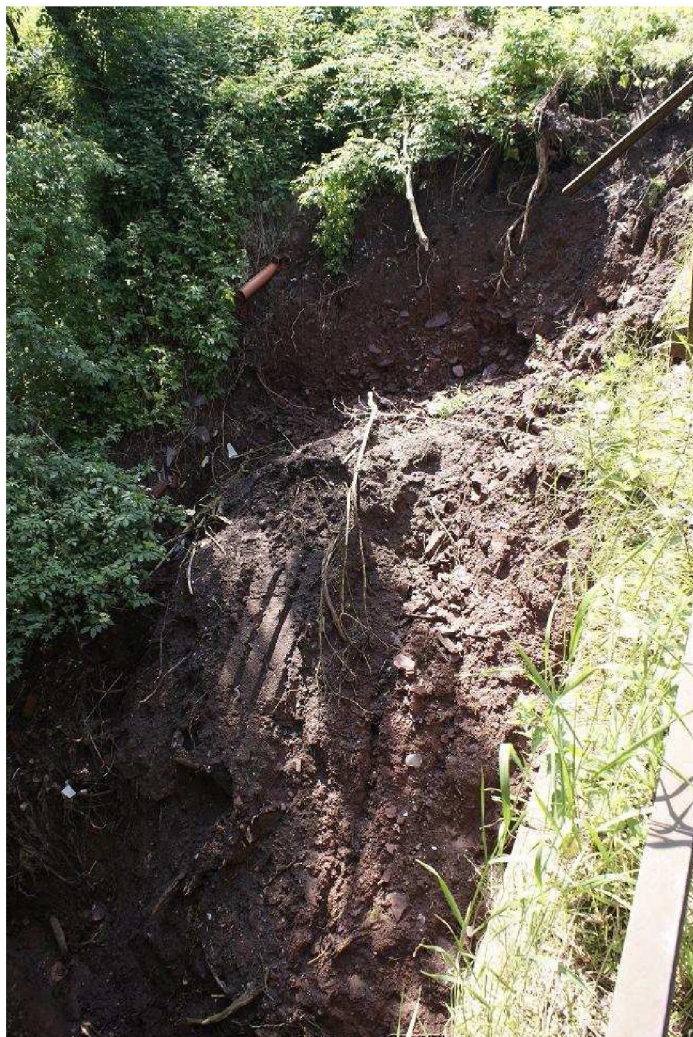
Foto 91: Pohled na sesuv z mostu

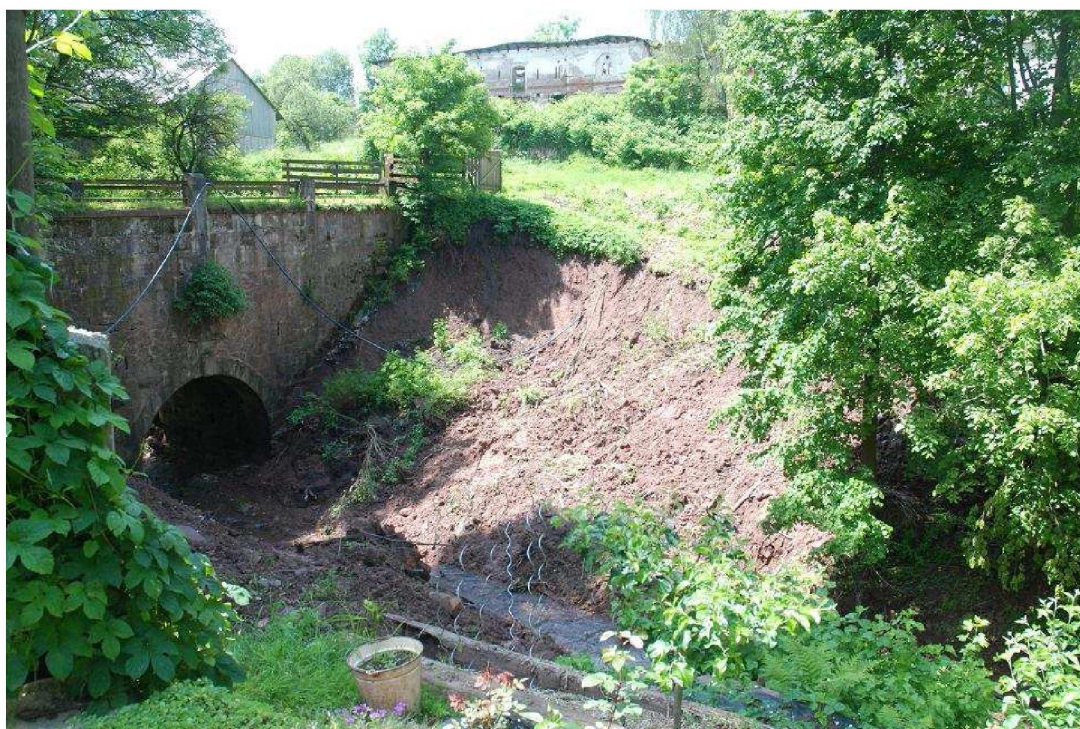
Foto 93: Boční pohled z protějšího břehu

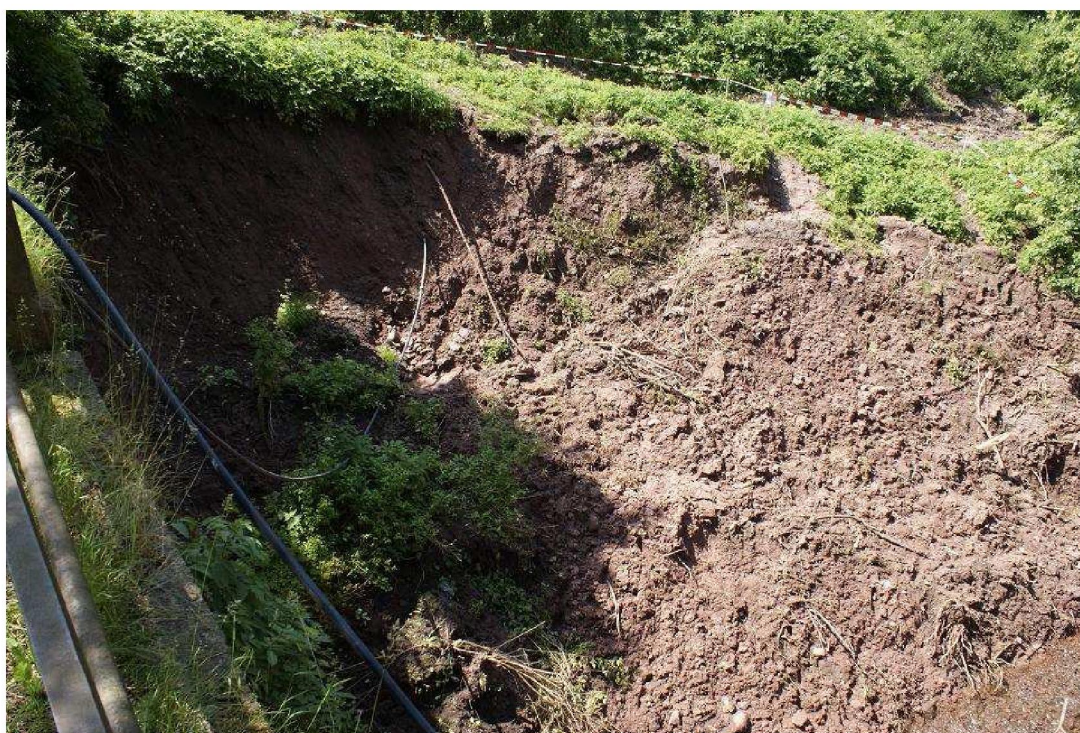
Foto 94: Pohled na sesuv z mostu

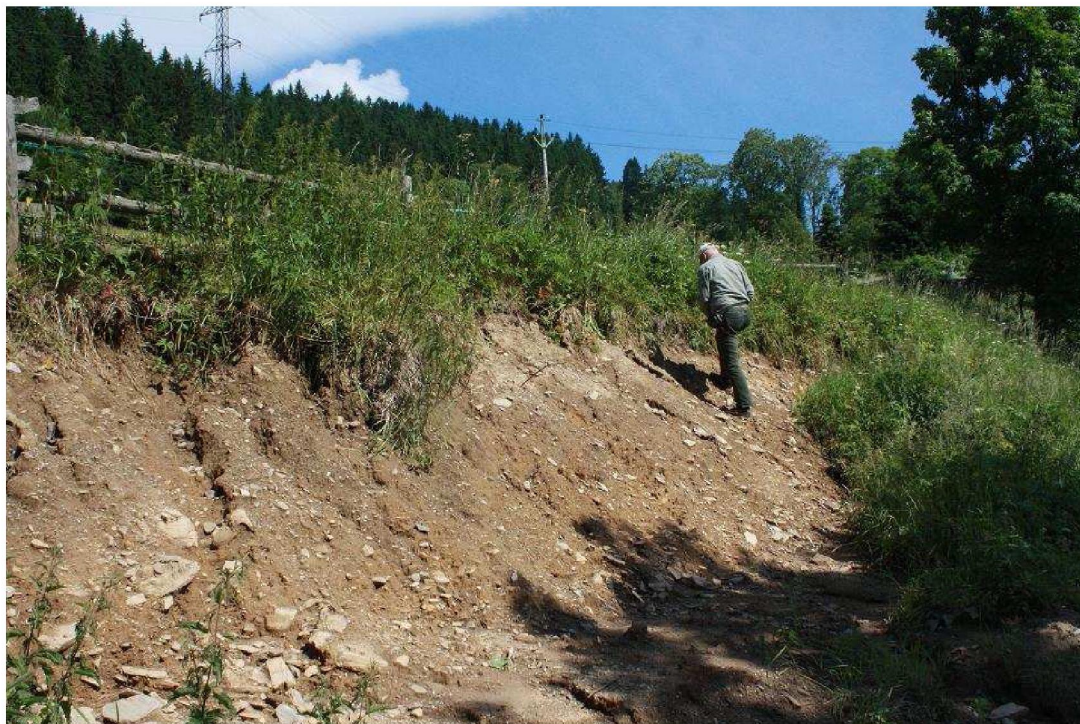
Foto 102: Sesuv – boční pohled (levá část)
