1 - Plzeňský kraj, Dýšina

I	Číslo svahové deformace	nebyla dosud registrována
II	Číslo mapového listu	13-33
III	Katastrální území	Dýšina, okres Plzeň - město
IV	Lokalizace GPS	N 49°47'04,3" E 013°30'34,1"
V	Autor a instituce	Mgr. E. Žáčková, PhD, RNDr. B. Dudíková Schulmannová, ČGS
VI	Datum rekognoskace	12.06.2013
VII	Svahová deformace	složená svahová deformace
VIII	Druh svahové deformace	sesuv + boční eroze řeky
IX	Délka (m)	10
X	Šířka (m)	15
XI	Plocha (m ²)	150
XII	Svahová deformace dle hloubky porušení / postížení	mělká (do 2 m)
XIII	Sklon svahu	60°
XIV	Aktivní faktory vzniku	srážky a výrazné nasycení vodou, boční eroze rozvodněné řeky
XV	Složení akumulace /litologie/	břidlice kralupsko-zbraslavské skupiny proterozoika
XVI	Fáze vývoje - prognóza	nezjištěné
XVII	Stupeň aktivity	aktivní
XVIII	Sanační opatření	žádná (sesuv v rozvodněné řece)
XIX	Využití území	les, křoví, řeka
XX	Ohrožené objekty	řeka Klabava, možnost přehrazení
XXI	Stupeň nebezpečí:	I.

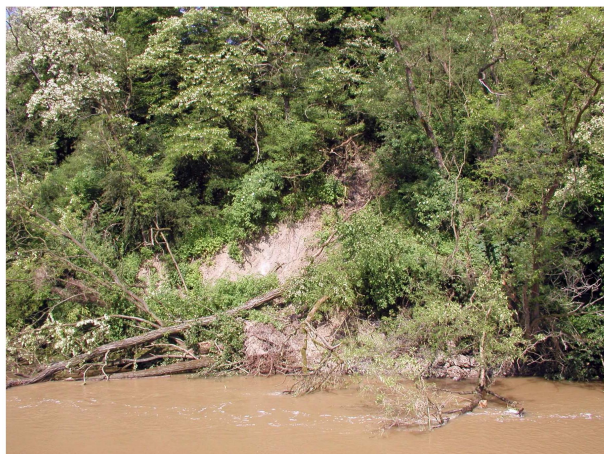
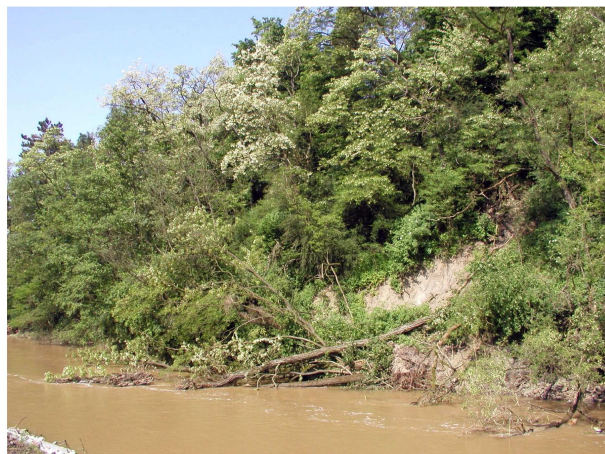
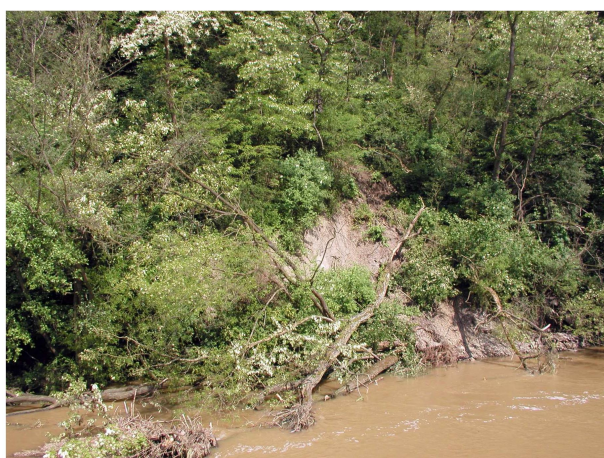
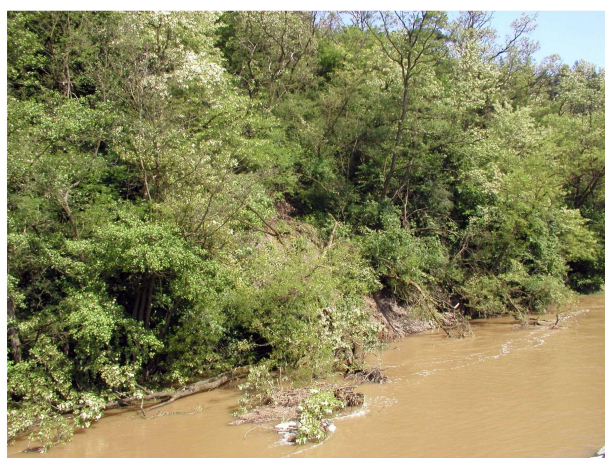
XXII	Poznámky, doporučení	Sesuv nad řekou Klabavou ve východní části obce Dýšina. Došlo k sesutí poměrně malého množství břidlic, většina sesutého materiálu je tvořena spadlými stromy s jejich kořenovým balem. Celý svah nad sesuvem je stále silně podmáčen a vypadá poměrně nestabilně.
XXIII	Fotodokumentace	přiložena

Foto 133–136: Sesuv na pravém břehu řeky Klabavy v obci Dýšina

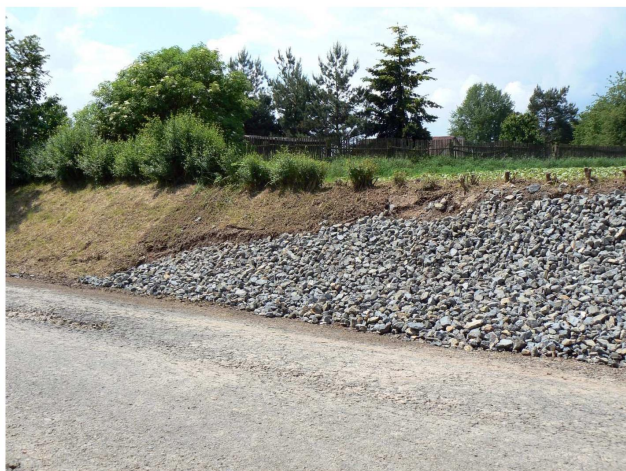
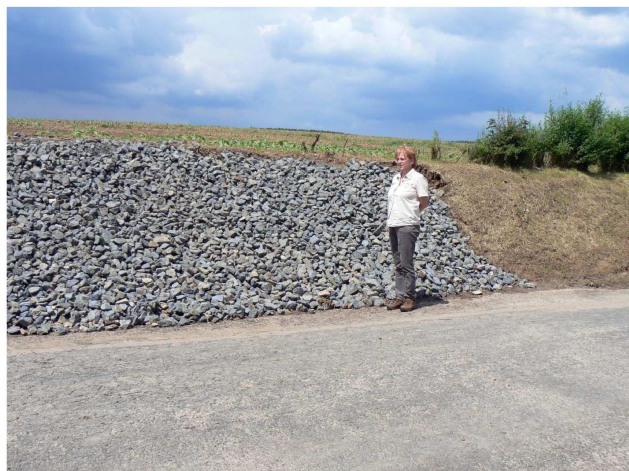
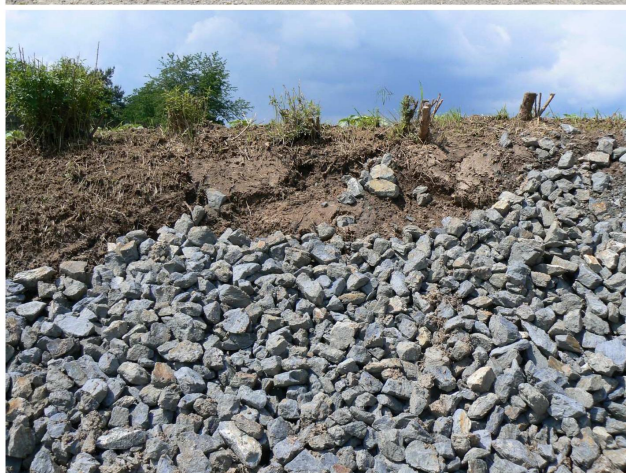
XIX	Využití území	zástavba (silnice)
XX	Ohrožené objekty	silnice z Rochlova směr Úlice, případně i zahrady přilehlých domů
XXI	Stupeň nebezpečí:	nízký stupeň ohrožení – I.
XXII	Poznámky, doporučení	K sesuvu došlo během vytrvalých dešťů 8.6.2013, kdy se sesunula svrchní vrstva 2,5m vysokého svahu nad silnicí v Rochlově směr Úlice. Svah se nachází na kraji pole, ze kterého docházelo k výraznému stoku dešťových vod na hranu svahu.
XXIII	Fotodokumentace	přiložena

Foto 137–140: Sesunutá stráž nad místní komunikací v Rochlově zpevněná kamenivem.

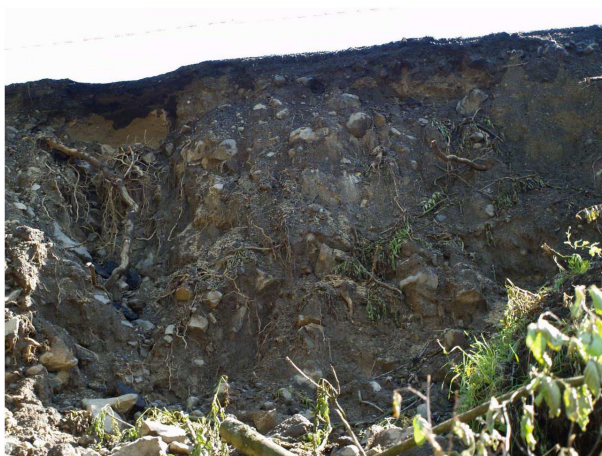
Foto 160: Materiálové složení svahu v odlučné stěně (čelo staré svahové deformace)

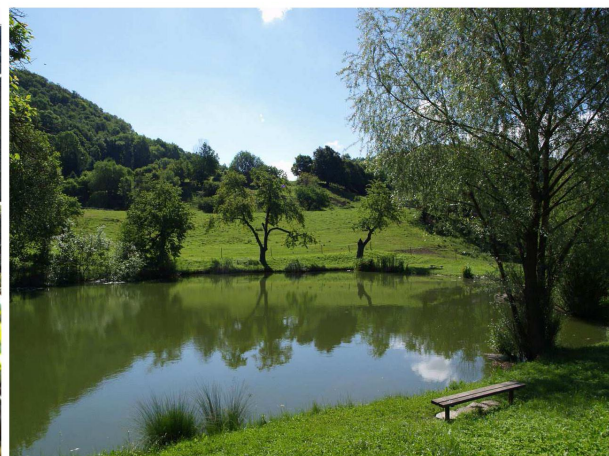
Foto 161: Reliéf starých blokových sesuvů na levoběžních svazích Neštěmického potoka

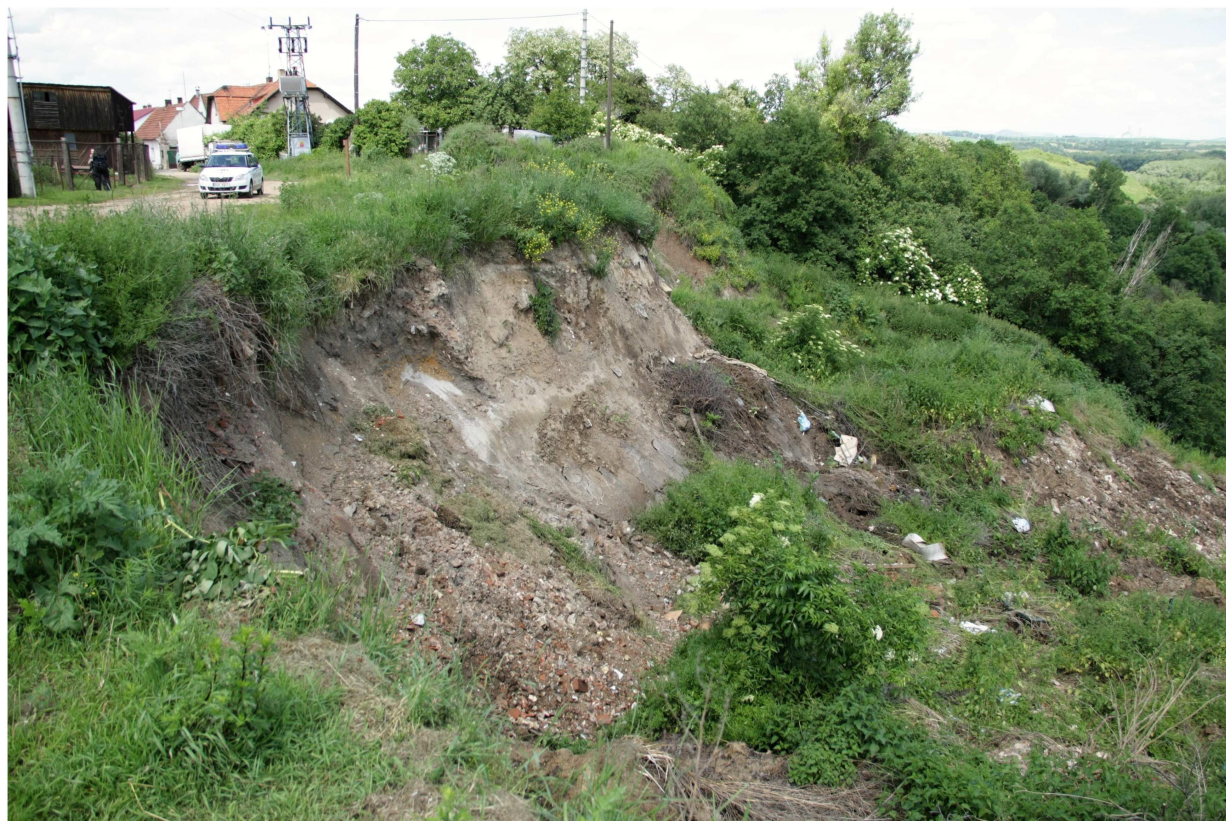
Foto 168: Pohled k severu v pozadí elektrické vedení

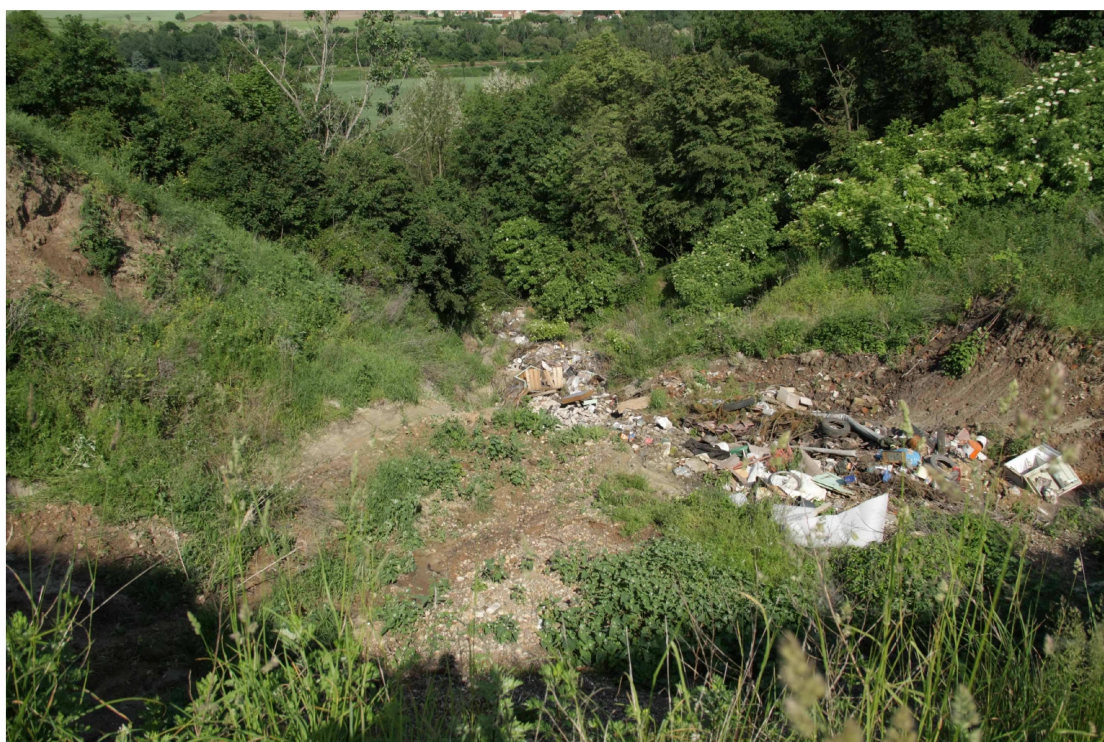
Foto 179: Pohled ve směru pohybu hmot.

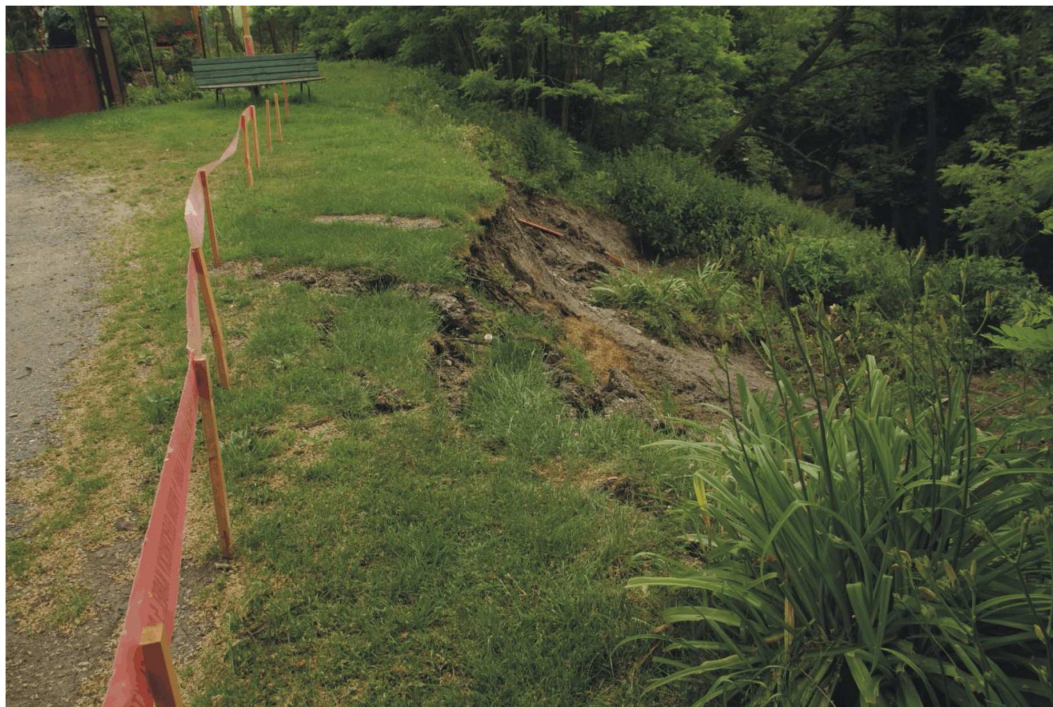
Foto 182: Pohled k východu na odlučnou stěnu a hranu

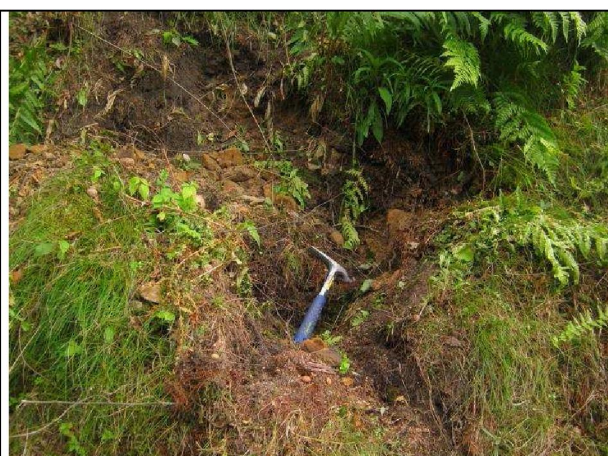
Foto 188: Místo dopadu horninových bloků

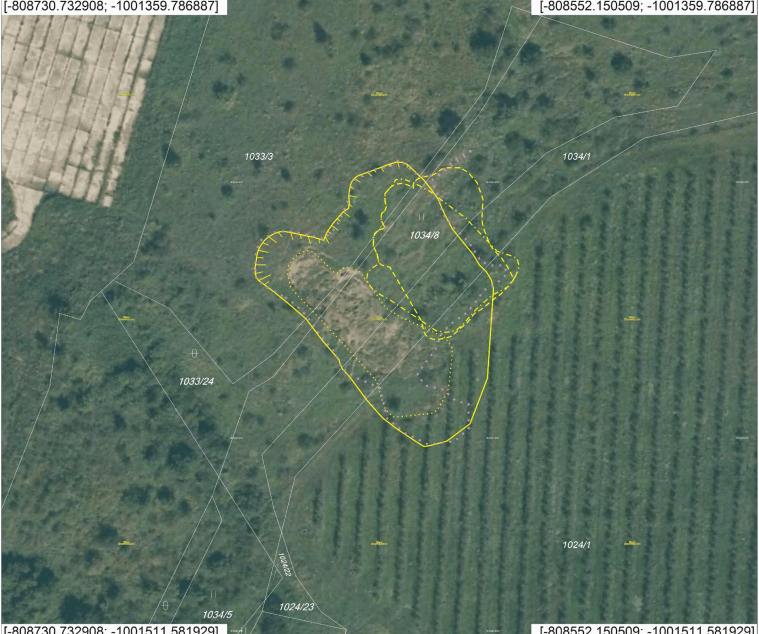
XXI	Stupeň nebezpečí:	Nízká – I.
XXII	Poznámky, doporučení	Vznik svahové deformace není známý. Podle leteckých snímků (GooglEarth, mapy.cz, cuzk.cz) je její první výskyt zaznamenán již v letech 2002–2003 a do současné doby zdvojnásobila svou plochu. Poslední pohyb je vázaný na červnové deště 2013. V odlučné oblasti vybíhá sv. směrem tahová trhлина, která se ztrácí v porostu mimo boční omezení (z roku 2013) (jak naznačuje linie trasování, viz obr. 1). V tělese svahové deformace zůstávala v lokálních depresích voda, ale vývěry nebyly pozorovány. V odlučné oblasti byla zřetelně vidět ohlazená smyková plocha (jíl) i rýhování po pohybu ve stěně bočního omezení. Mocnost čela byla asi 1,5–2 m.

<p>Obr. 1. Zákres vývoje svahové deformace podle leteckých fotografií. Podkladem je letecký snímek CUZK.cz. Čárkovaná linie je obrys podle snímků z období 2002–2003, čerchovanou linií je stav v období 2004–2006. Tečkovaně je obkreslené těleso vzniklé někdy v období 2006–2011. A plnou linií je současný stav. Fialová tečkovaná linie je trasa terénní rekognoskace (trasování GPS).</p>
XXIV	Rešerše, literatura	není

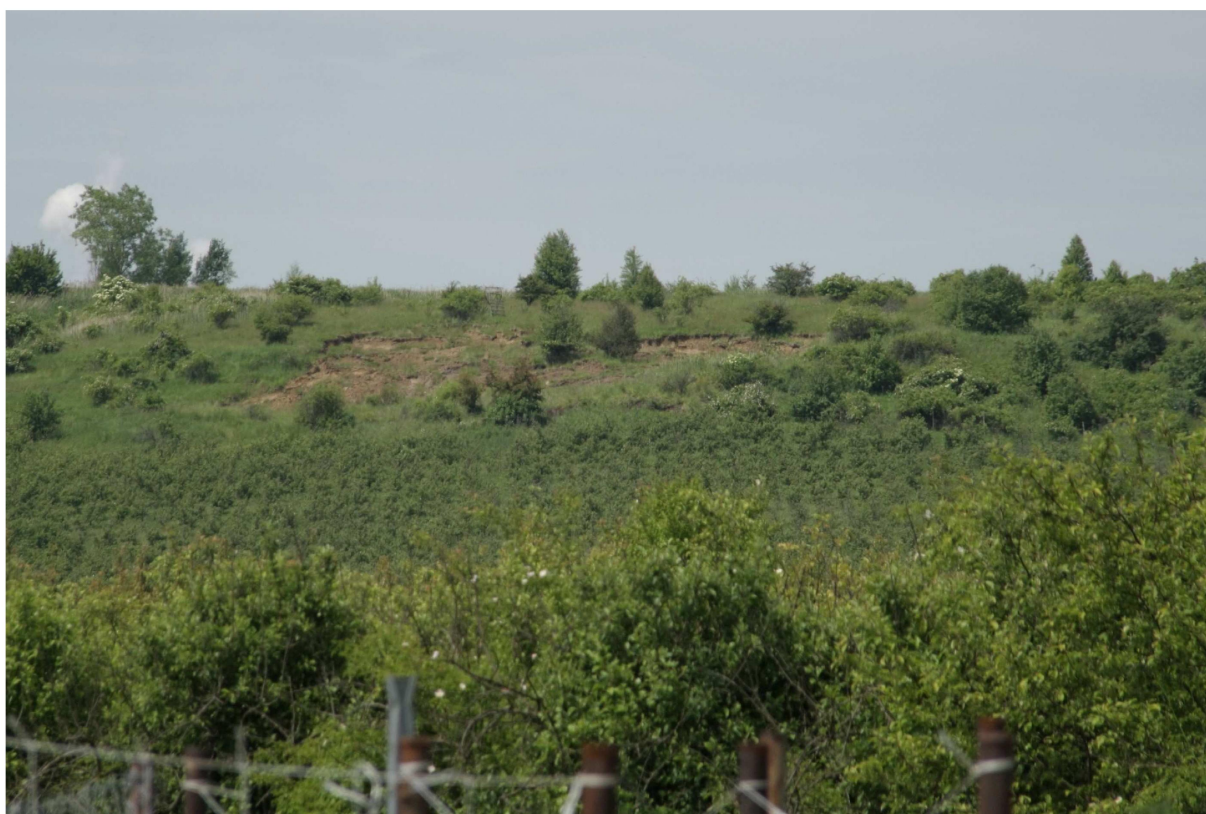
Foto 197: Pohled k sz. na svahovou deformaci. Foceno přes sad z osady Březno-Vičice

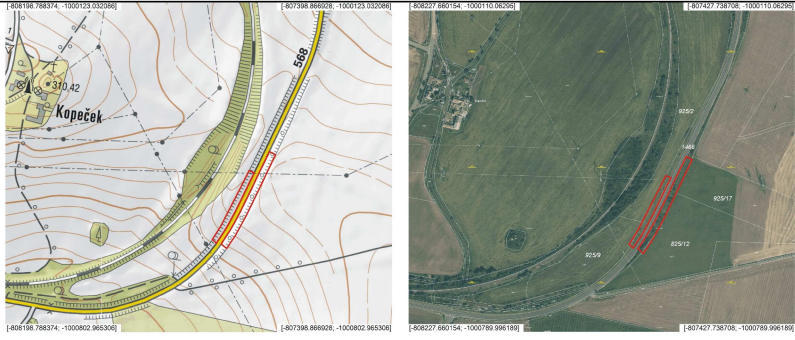
XIX	Využití území	křoví (houští)
XX	Ohrožené objekty	Bezprostřední žádné. Čela sesuvů přehradily odvodňovací příkopy po obou stranách silnice I/568
XXI	Stupeň nebezpečí:	Nízký – I.
XXII	Poznámky, doporučení	Doba vzniku svahové deformace není známa, pravděpodobně k ní došlo v červenci 2013 ve spojitosti s vysokým úhrnem srážek. Dílčí svahové deformace oboustranného zářezu, resp. jejich čela přehradila drenážní příkopy na obou stranách silnice I/568. Nefunkčností odvodnění může docházet k naplavování sesutého materiálu na vozovku a zvýšení vlhkosti vozovky obecně (aquaplaning). Doporučení: ČGS doporučuje obnovit funkci drenážních příkopů. Při provádění zemních prací postupovat citlivě, aby byla odebrána jen nejnútnejší část z čela frontální svahové deformace.

<p data-bbox="603 533 1401 622">Obr. 1. Zákres porušených částí oboustranného zářezu silnice I/568.</p>
XXIV	Rešerše, literatura	nejsou

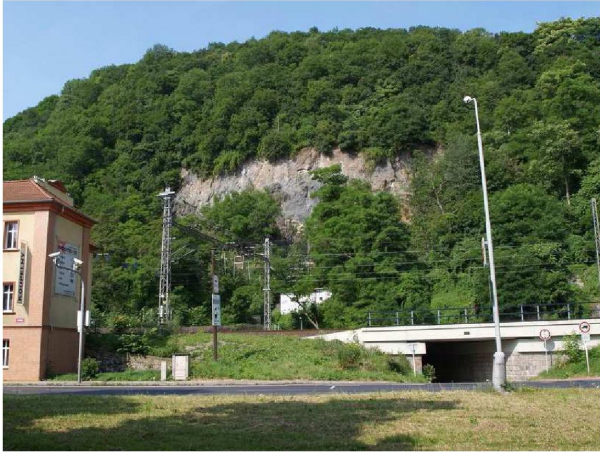
Foto 200: Celkový pohled na sklaní stěnu, v popředí železniční koridor a silnice I/30

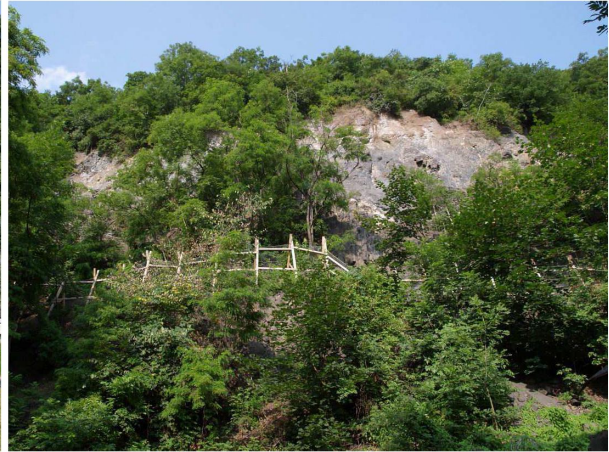
Foto 201: Sklaní stěna spolu s provizorní ochranou sítěmi

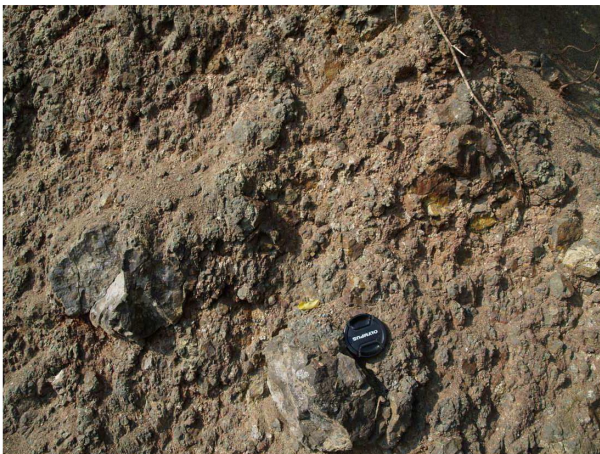
Foto 202: Zvětralá vulkanoklastika se rozpadají a drolí a vytváří střednězrnný sypký suťový materiál

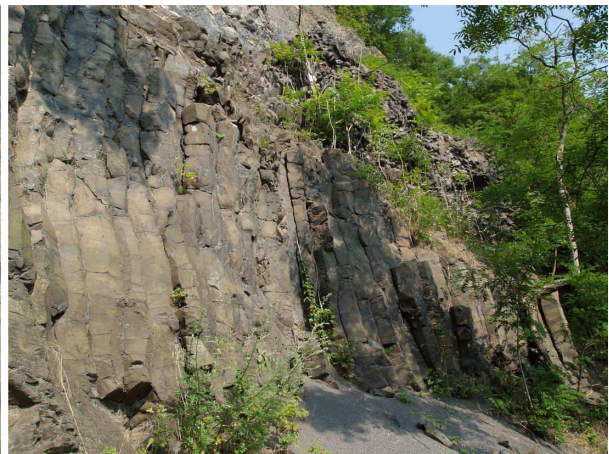
Foto 203: Typická sloupcová odlučnost bazaltů – dochází k odlamování bloků podél hexagonální odlučnosti a jejich řízení směrem do spodní garážemi zastavěné etáže lomu
